RIPARAZIONE DEI DANNI POST SISMA
DEL 20-29 MAGGIO 2012

Teatro Facchini

Tav. n°

RILIEVO DEL QUADRO FESSURATIVO

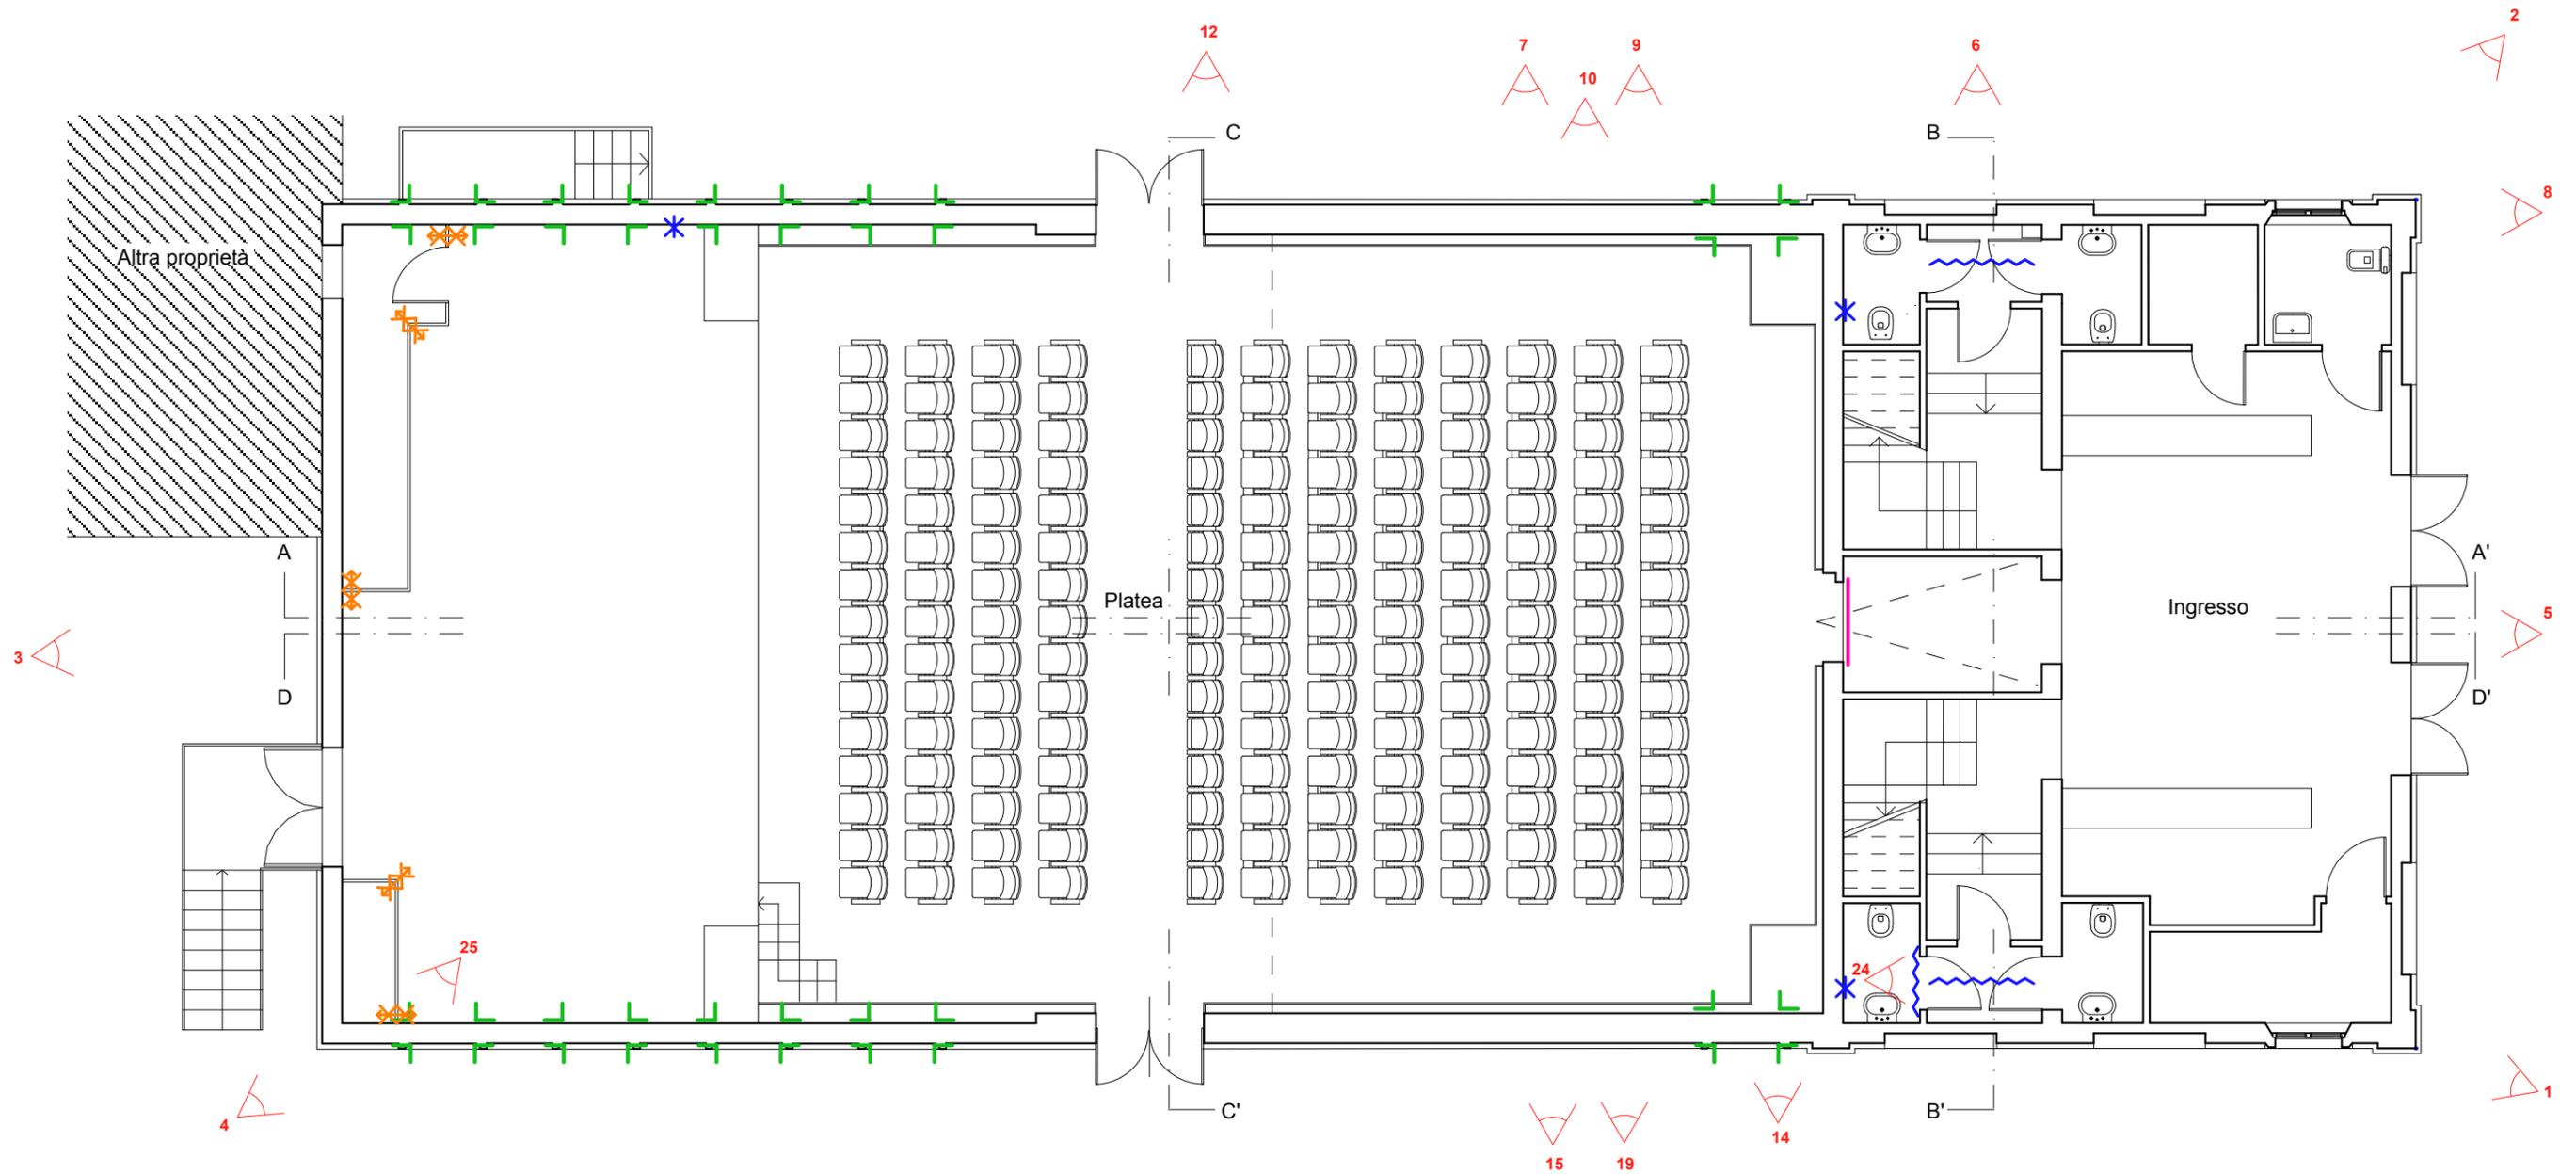
PIANO TERRA

TIPOLOGIA DI DANNO			
*	Lesione verticale non passante	~~~~~	Lesione nei voltini
✕	Lesioni passanti nelle pareti in cartongesso	—	Lesione orizzontale
┌┐	Apertura tamponata

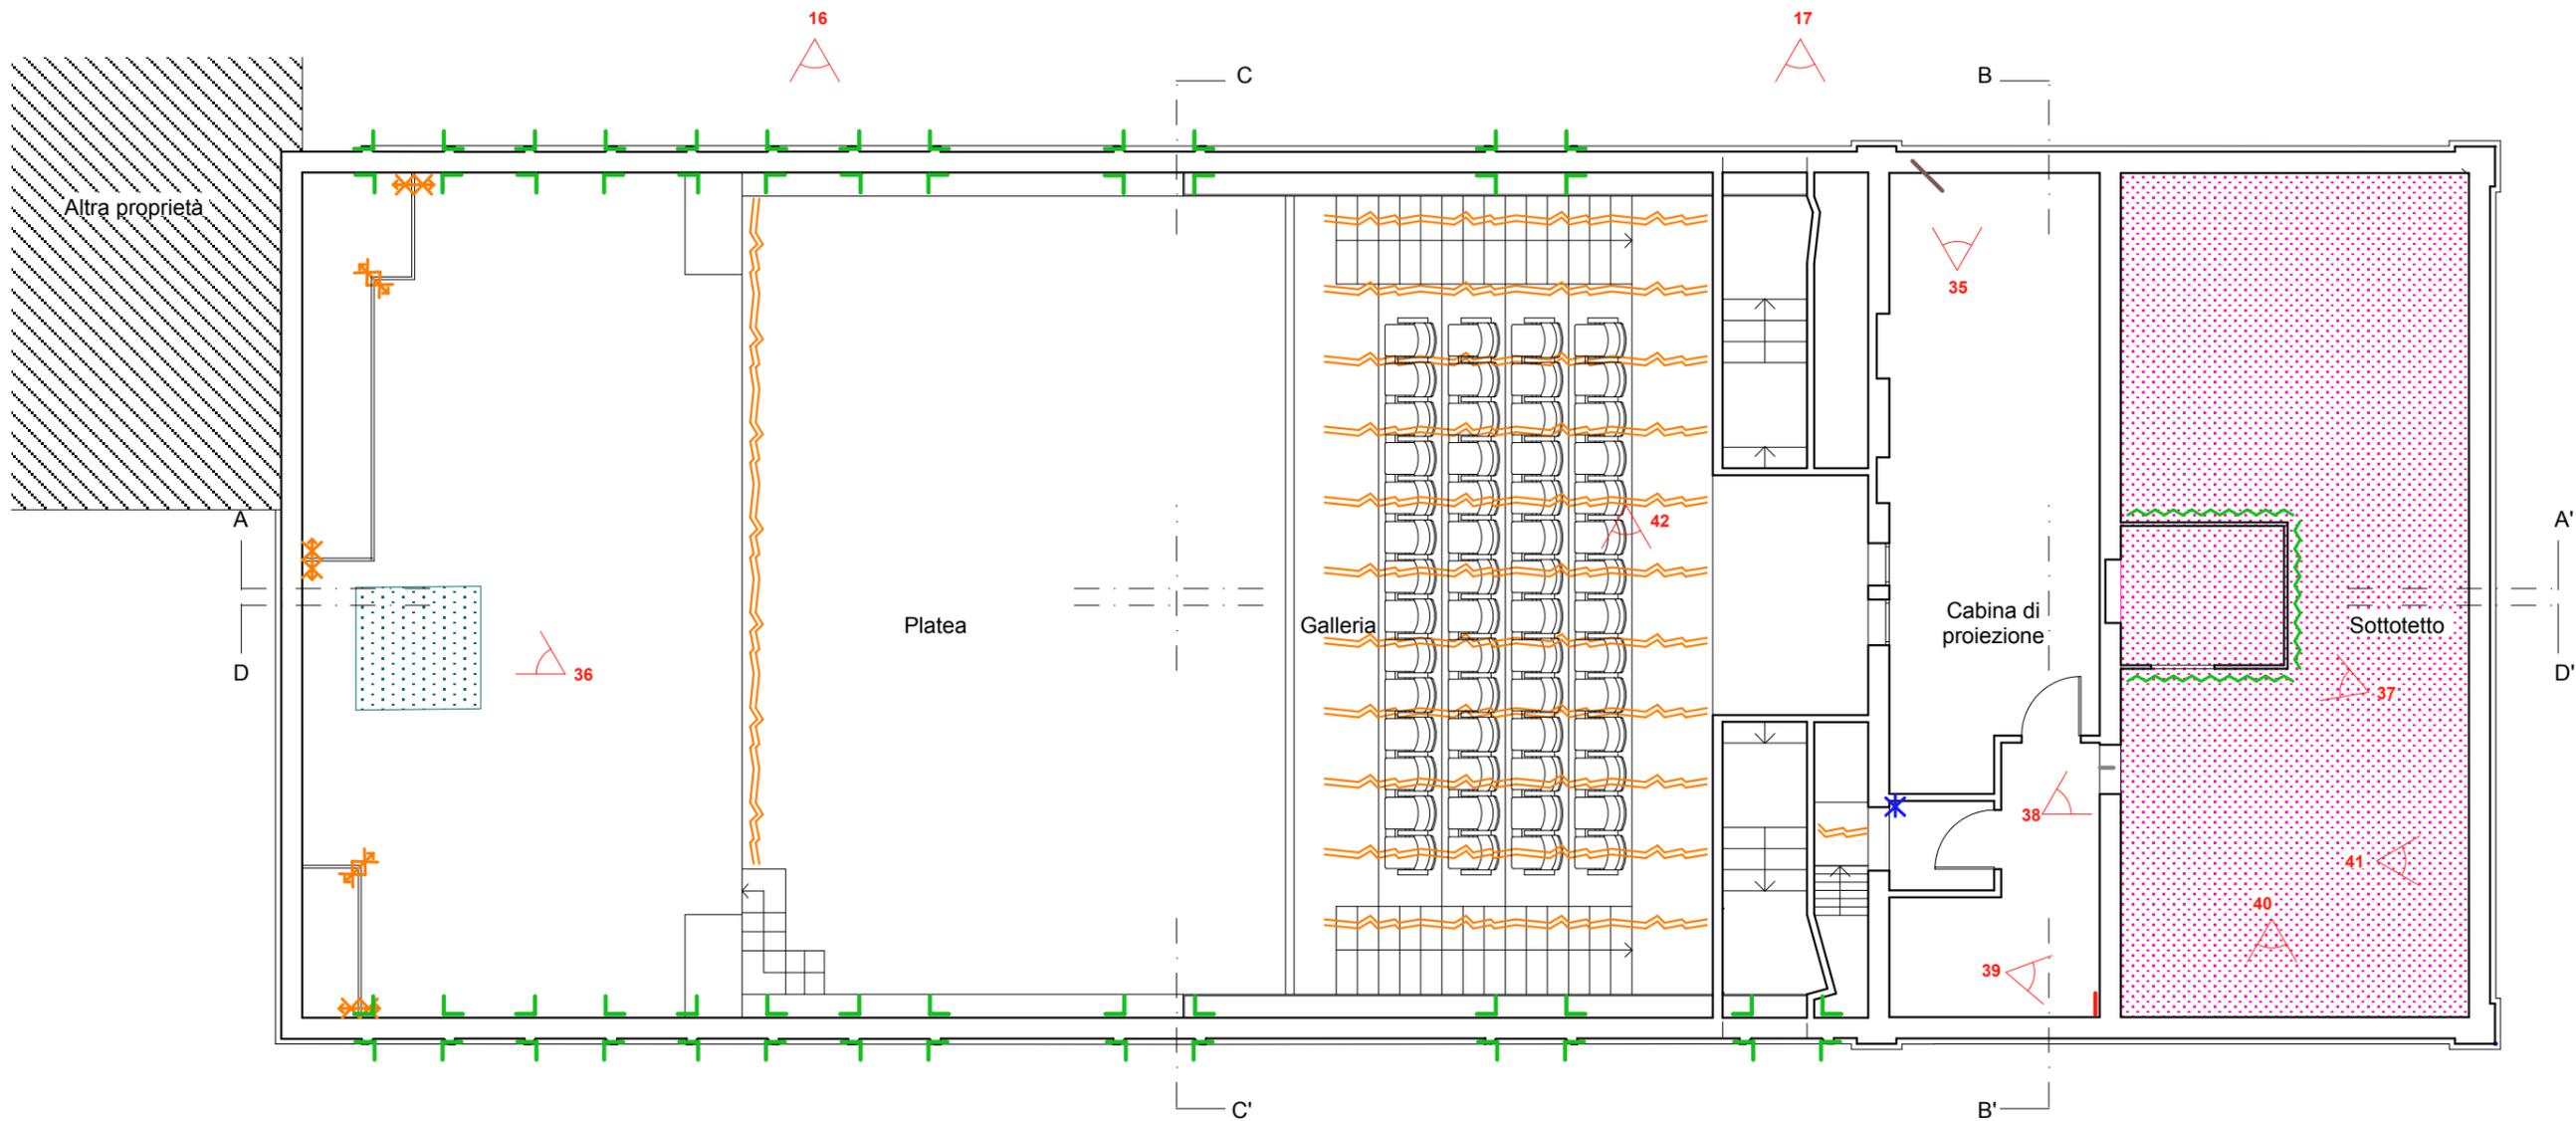
PIANO SECONDO

Lesione verticale non passante

Distacco intonaco

Lesione inclinata

Crollo controsoffitto in cartongesso

Crollo parziale muratura

Lesione nell'architrave

Lesioni passanti nelle pareti in cartongesso

Diffusa rottura e distacco di tavelloni in laterizio

Lesioni passanti nel controsoffitto in cartongesso

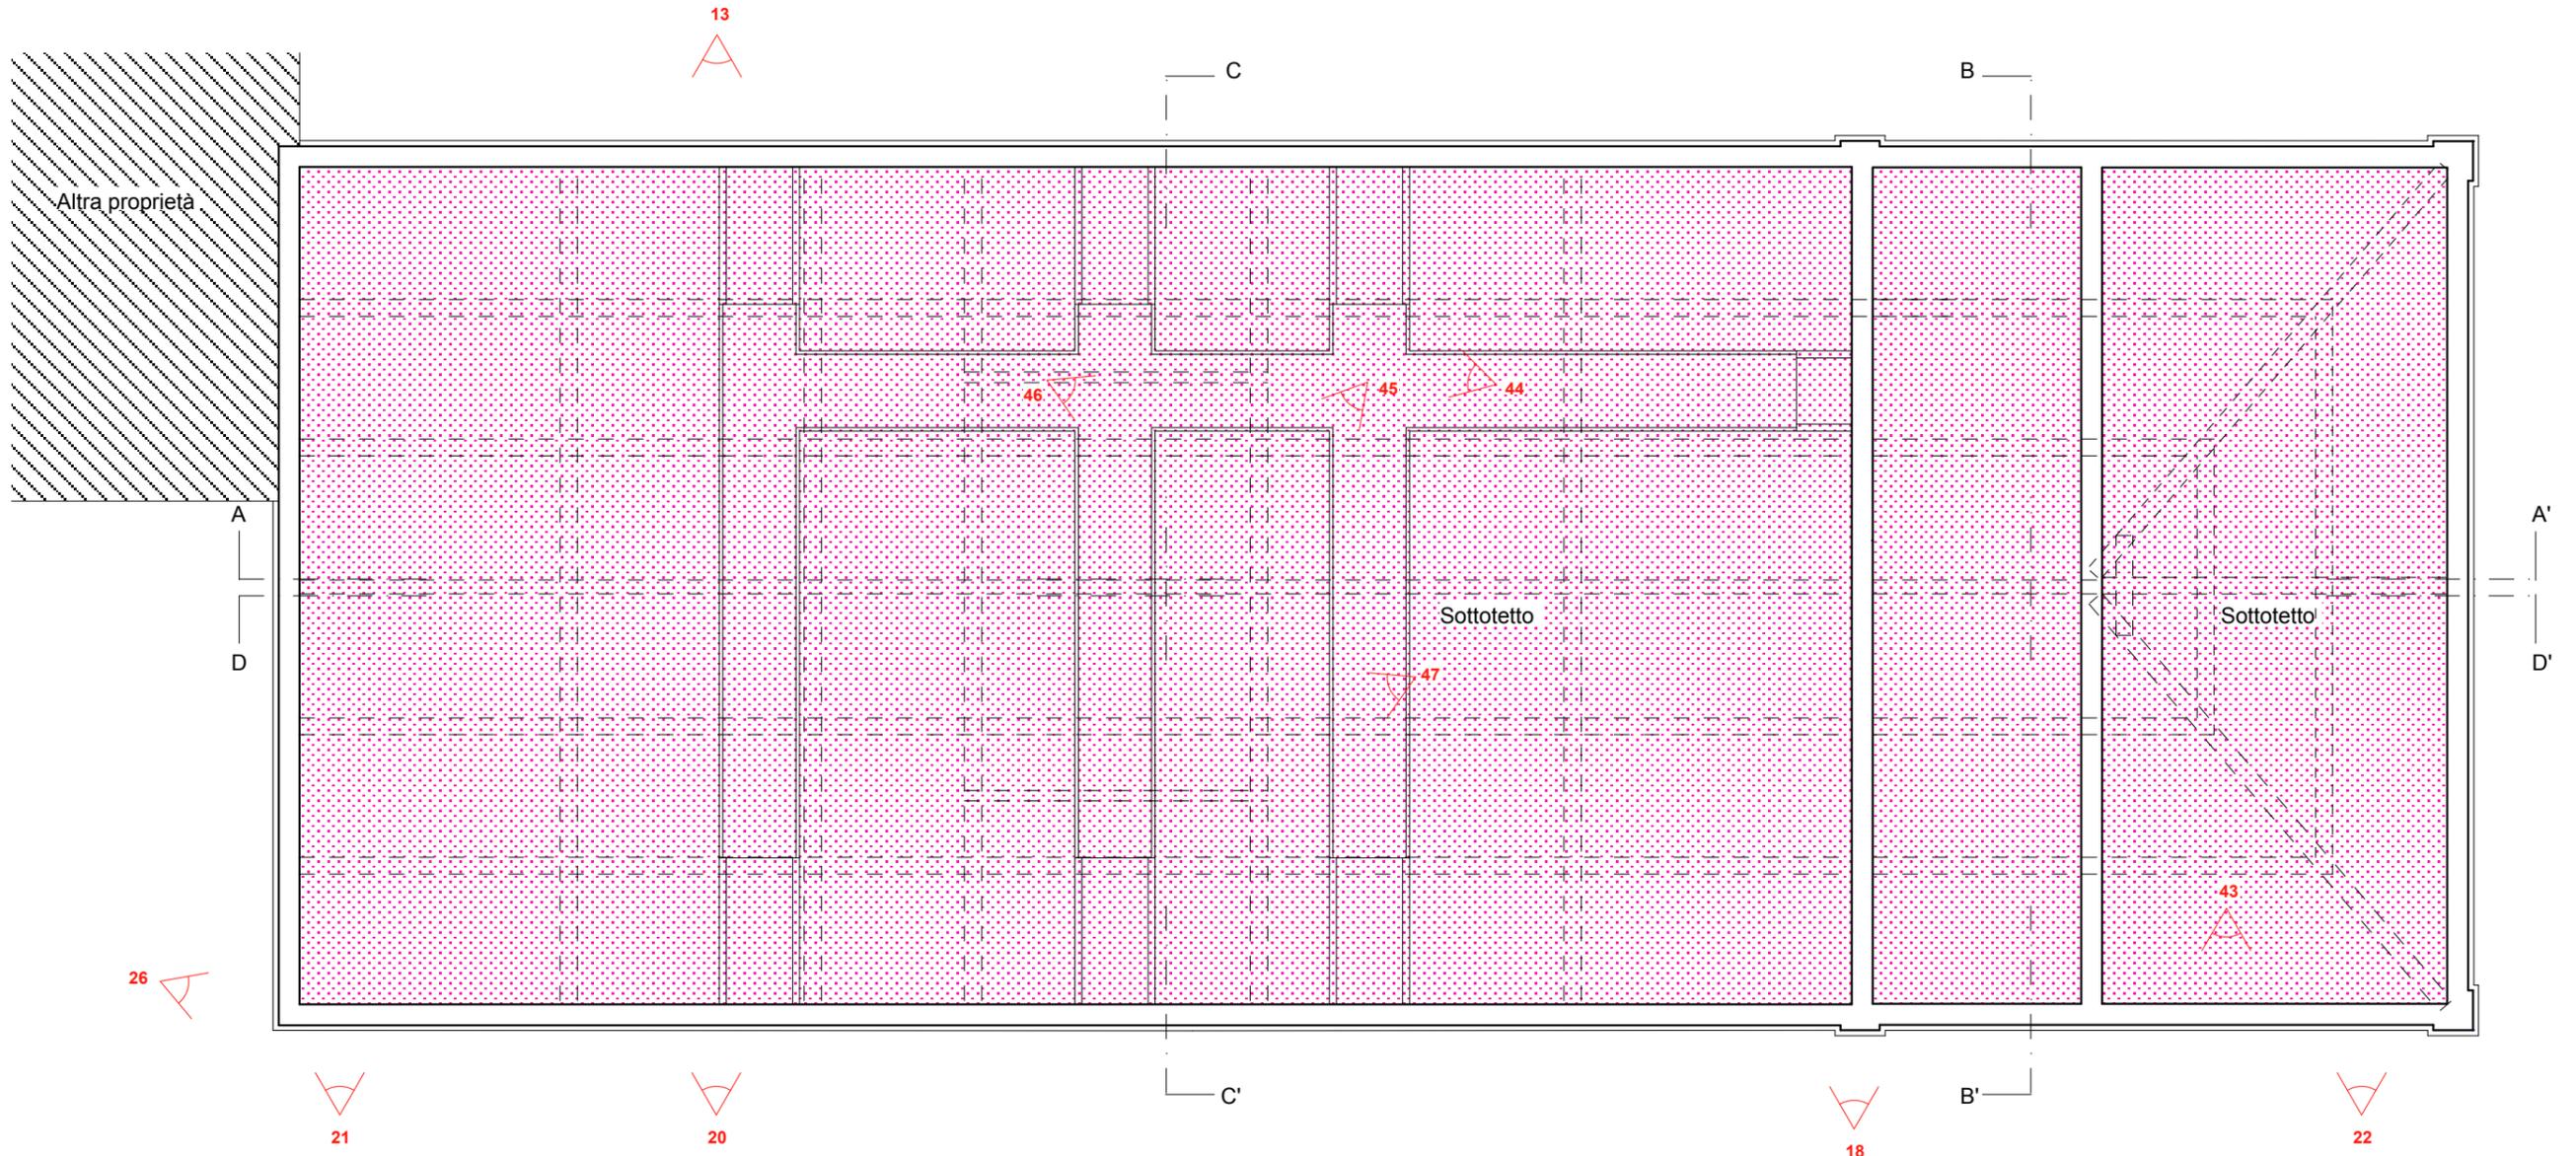
SOTTOTETTO

Diffusa rottura e distacco di tavelloni in laterizio

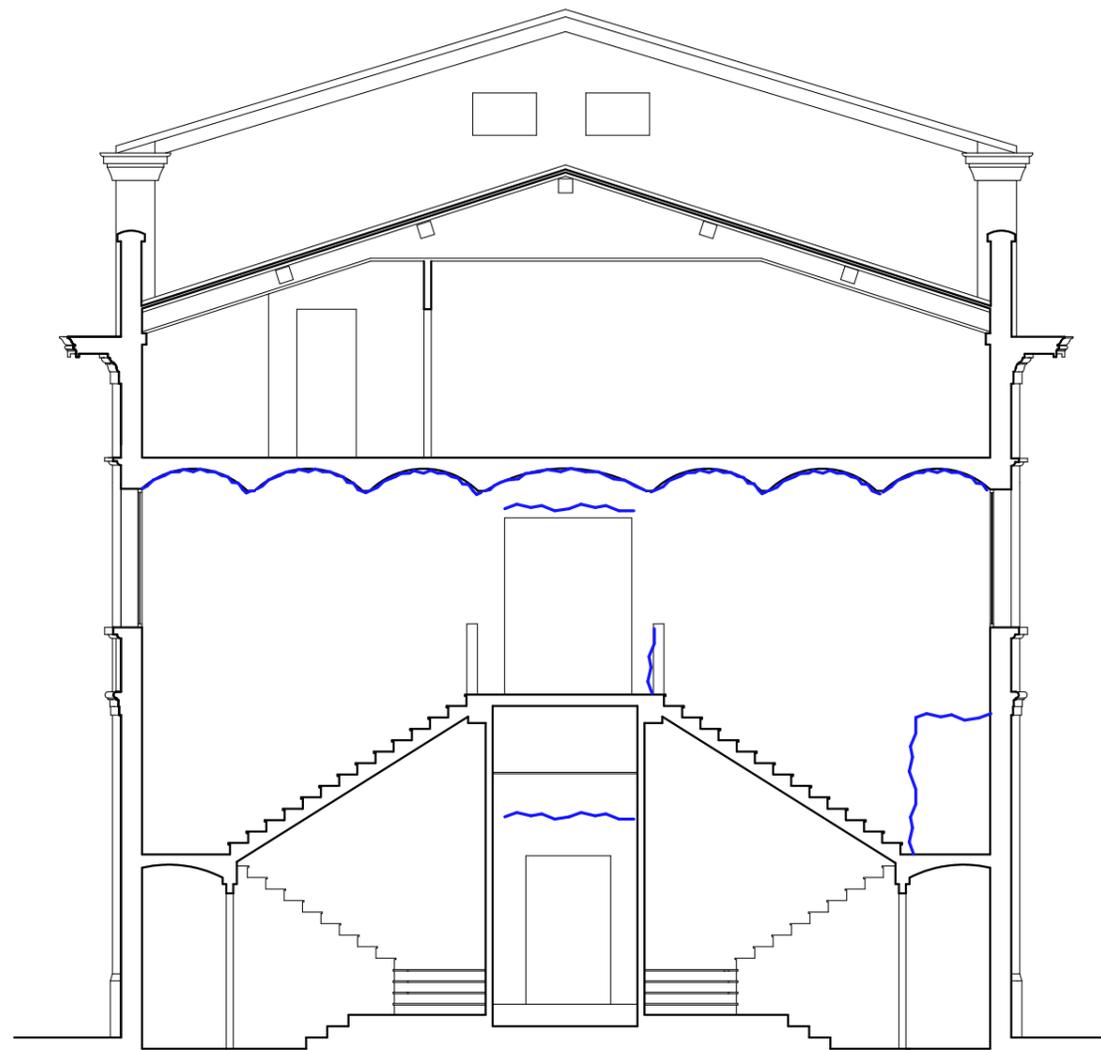
SEZIONE A-A'

Lesione non passante

Crollo parziale muratura

Lesioni passanti nelle pareti in cartongesso

Lesioni passanti nel controsoffitto in cartongesso

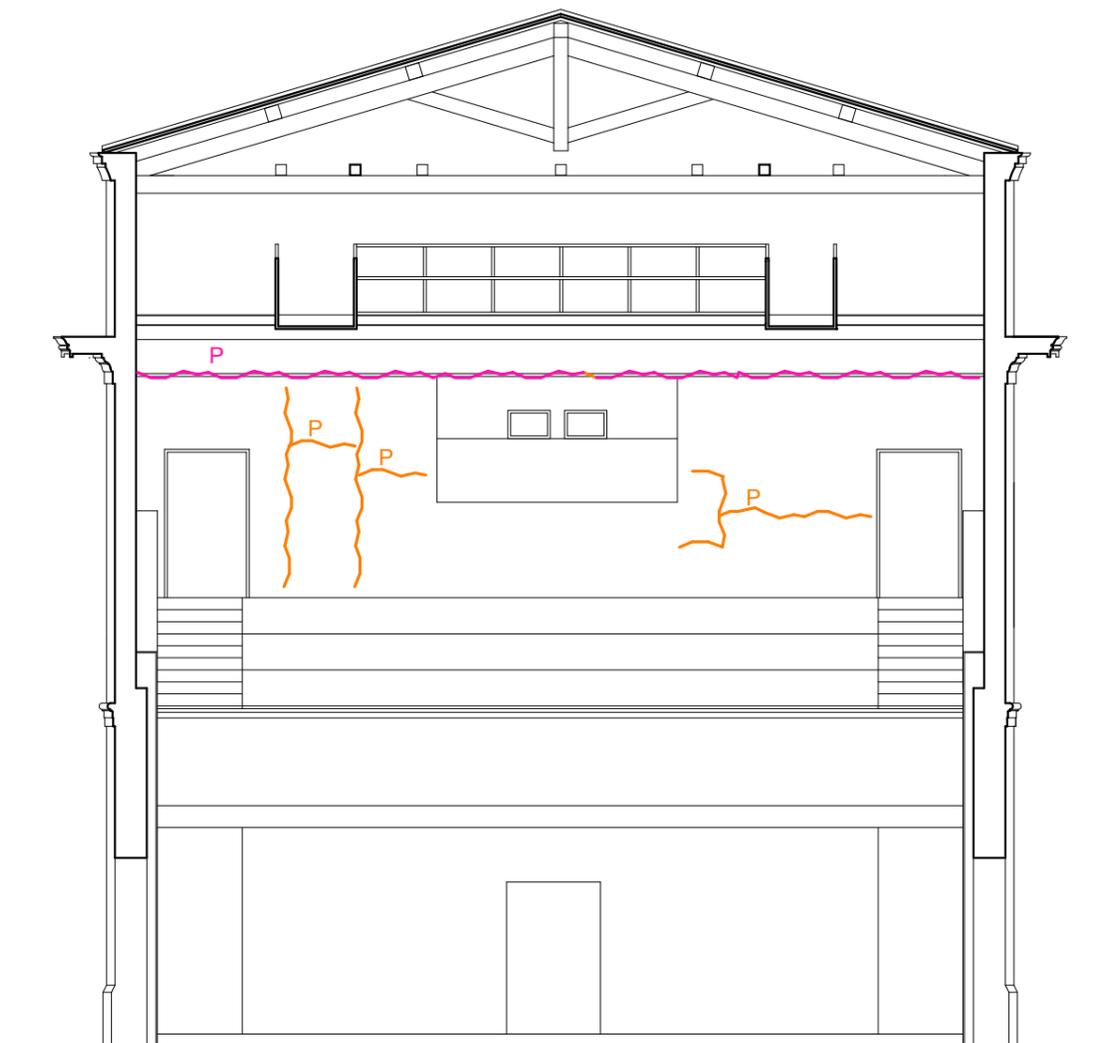
SEZIONE B-B'

Lesione non passante

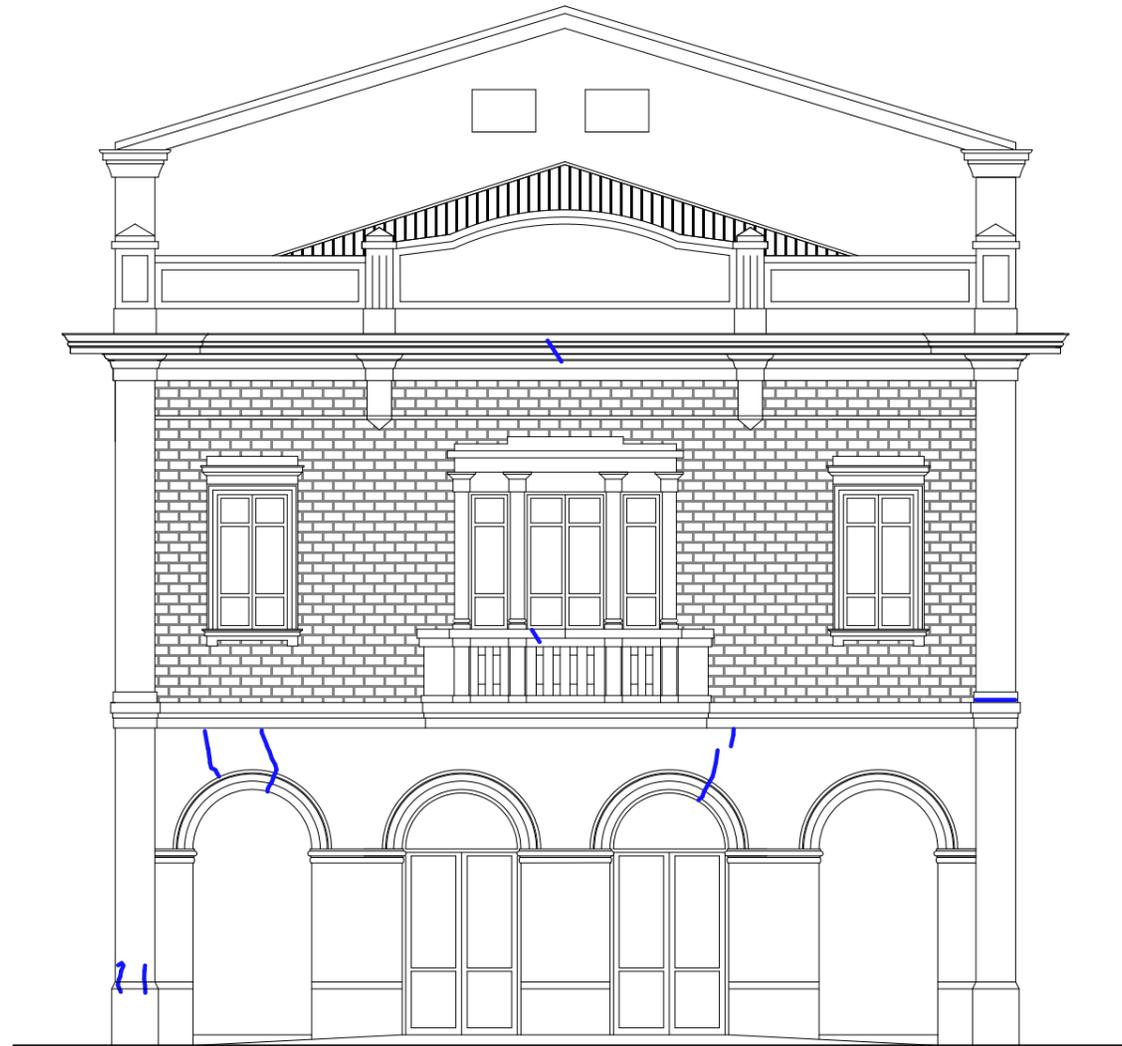
SEZIONE D-D'

Lesione non passante

Crollo parziale muratura

Lesioni passanti nelle pareti in cartongesso

Lesioni passanti nel controsoffitto in cartongesso

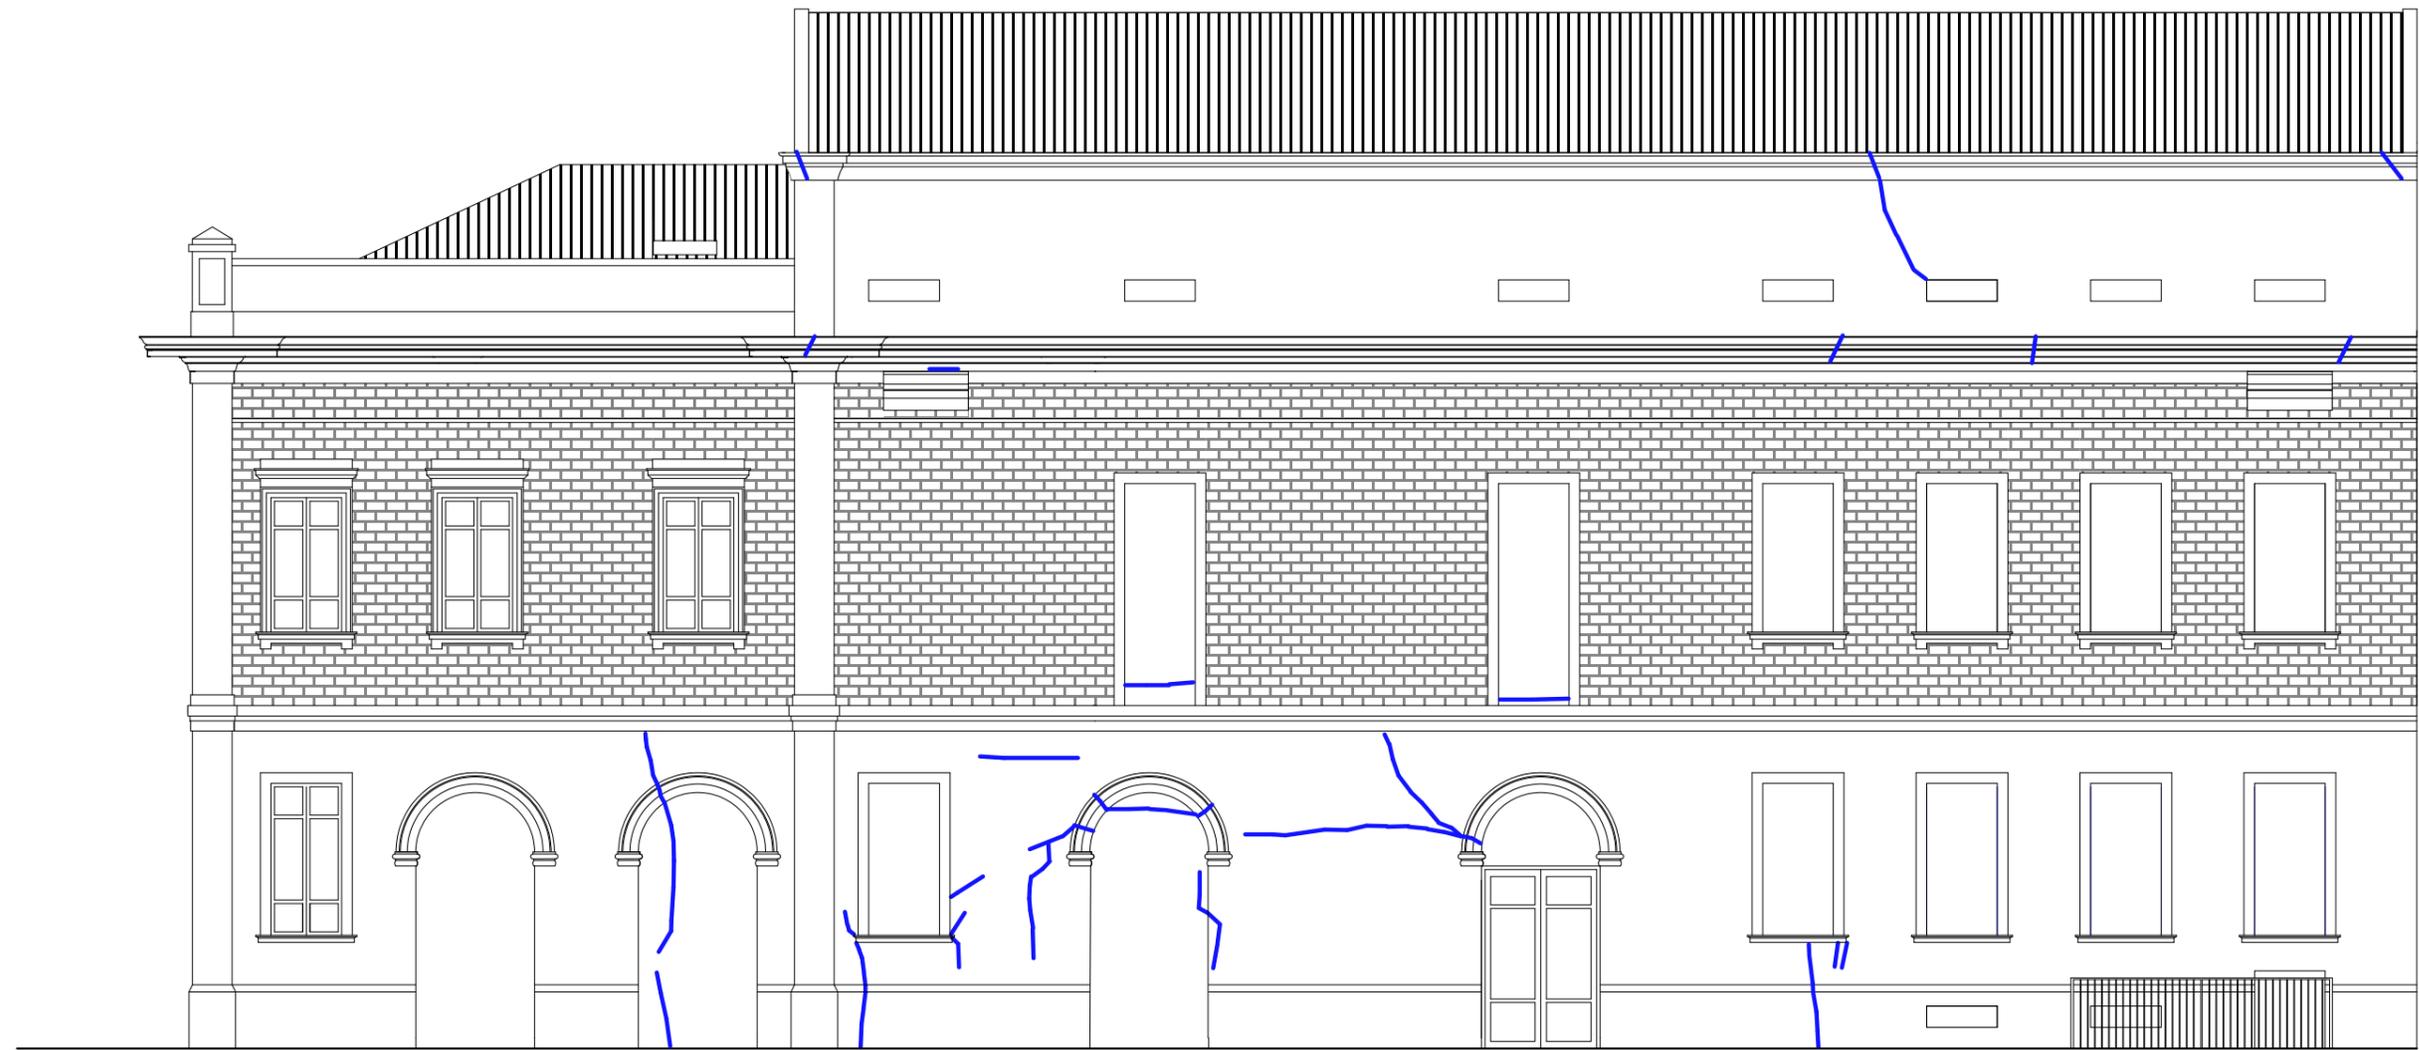
PROSPETTO EST

Lesione non passante

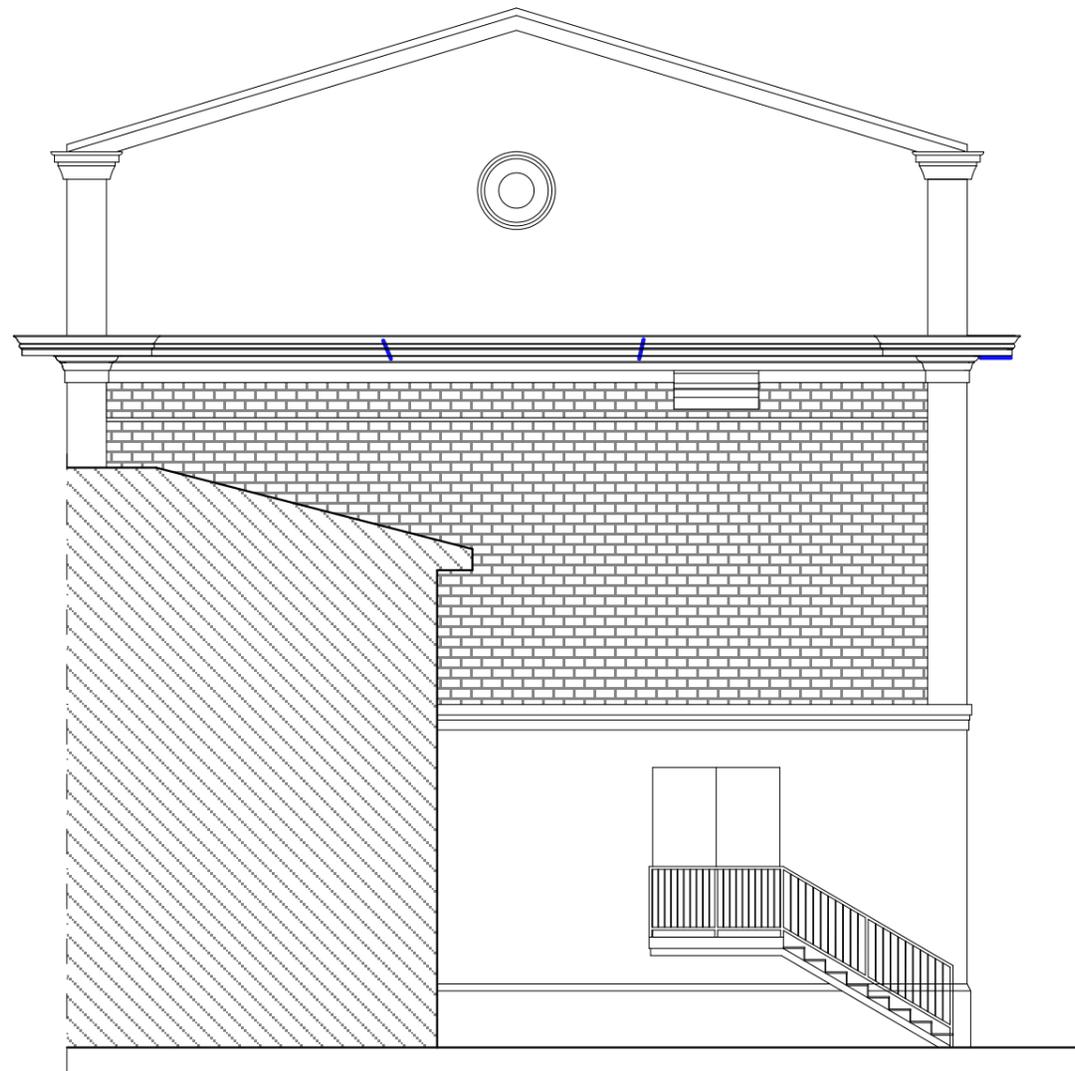
PROSPETTO NORD

Lesione non passante

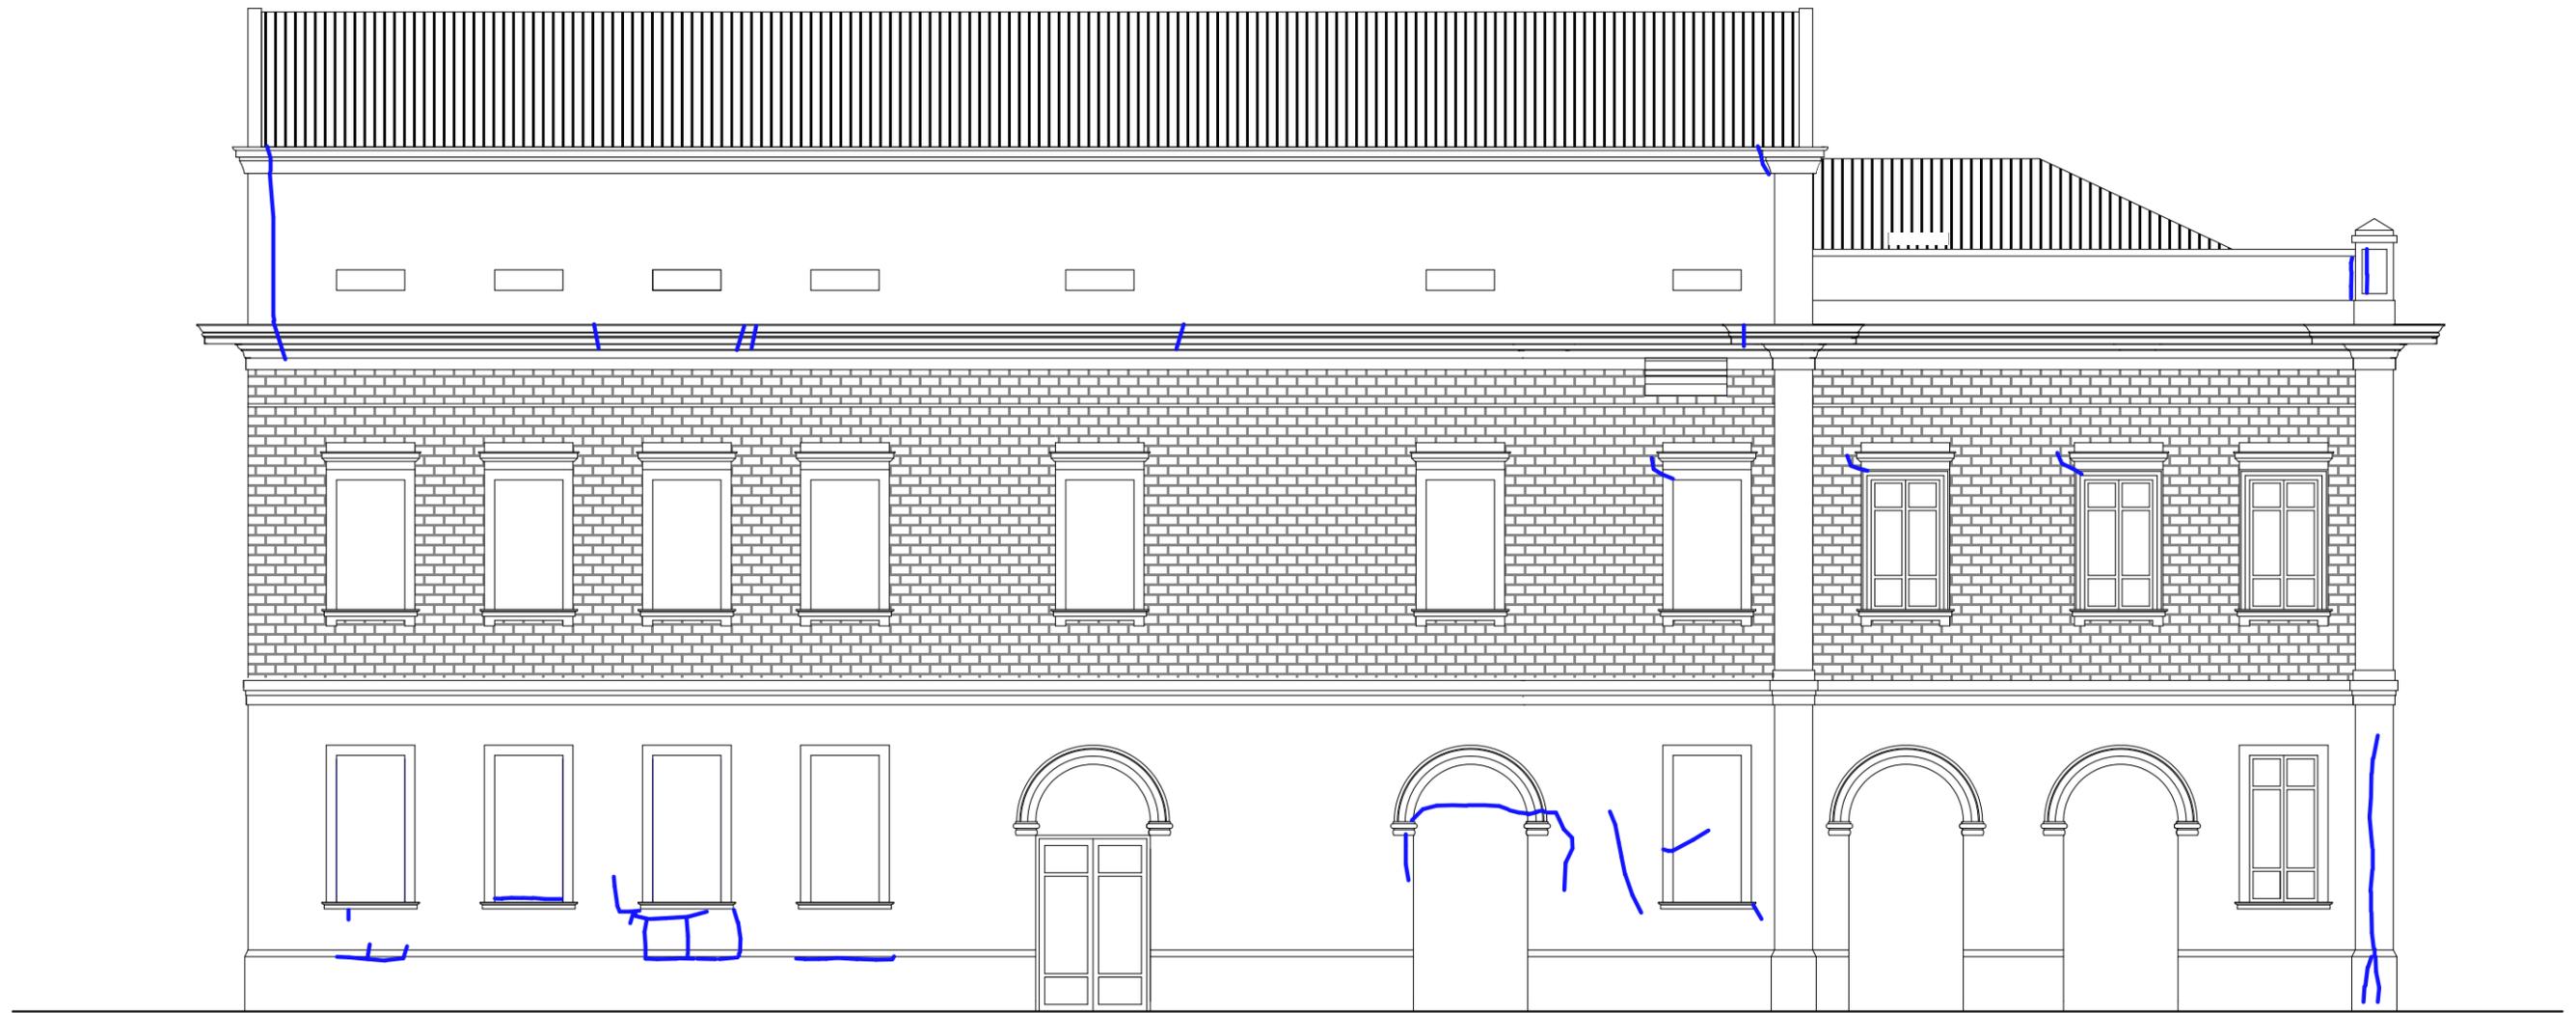
PROSPETTO OVEST

Lesione non passante
