A) DESCRIZIONE GENERALE

Il presente progetto si riferisce ad un intervento di riparazione e rafforzamento locale dei danni post sisma del 20-29 maggio 2012 nell'edificio del Teatro Comunale "Facchini" di Medolla sito in piazza del Popolo n. 7.

Oggetto: Interventi di riparazione e rafforzamento locale del Teatro Facchini in Piazza del Popolo n° 7 a Medolla
Pratica sismica n. 290 prot. P.G. CR.2014.0022571 del 01/07/2014
Foglio n° 7 Mappale n° 169
Risposta a richiesta di integrazioni/chiarimenti

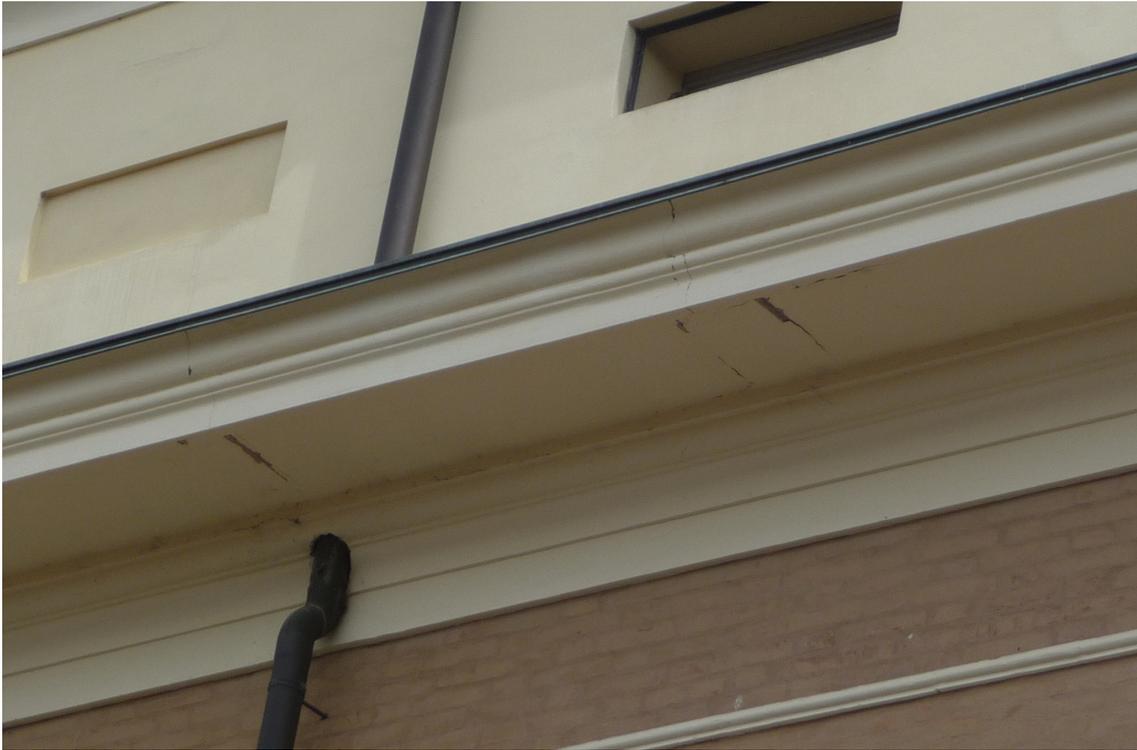
- fessurazioni nei cornicioni per vibrazione reciproca degli elementi in laterizio che costituiscono il cornicione;

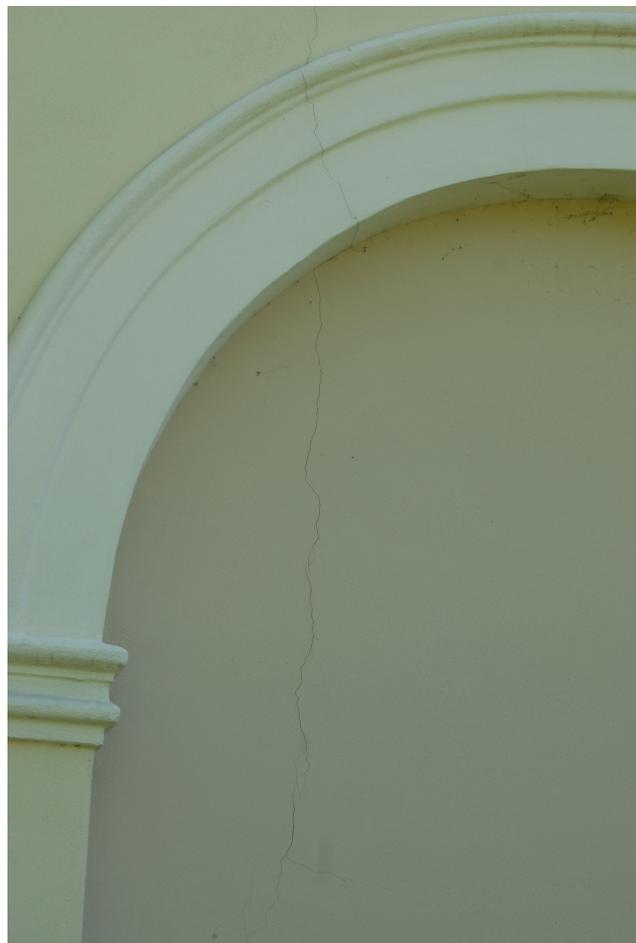
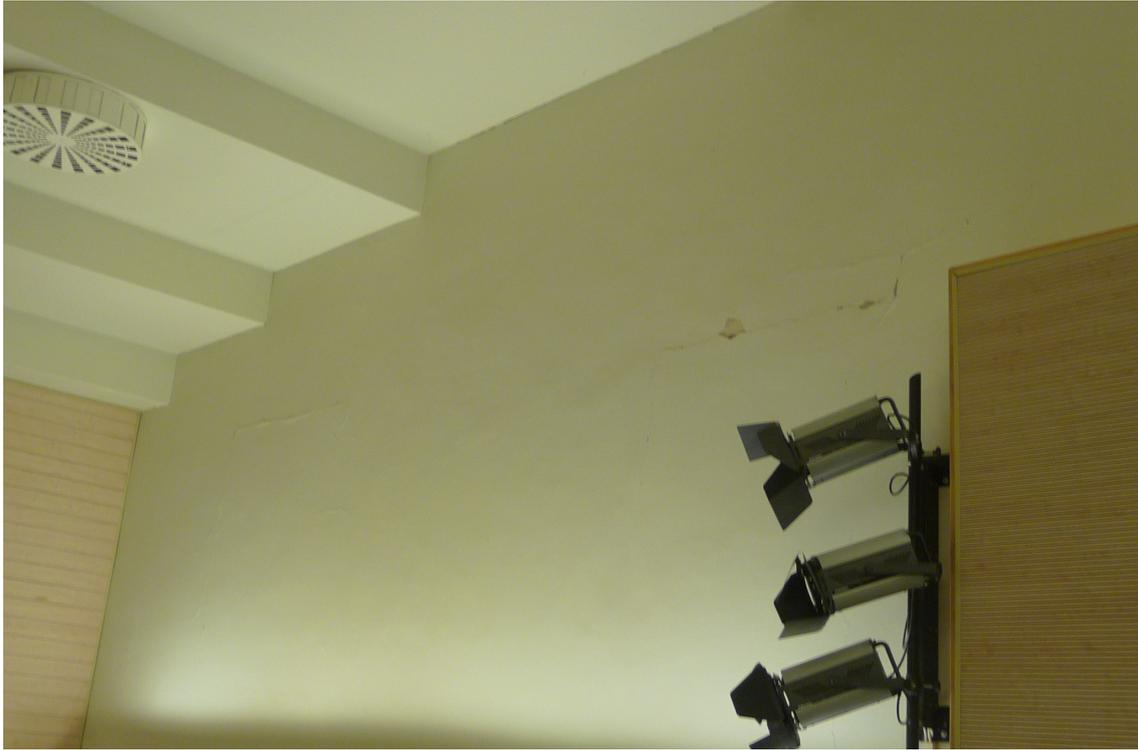
- fessurazioni sulle pareti esterne ed interne con distacchi diffusi di intonaci e rivestimenti;

c) Riparazione delle lesioni nelle murature portanti e controventanti intonacate mediante realizzazione di intonaco fibrorinforzato armato con rete in fibra di vetro o fibra di basalto oppure stilatura e stuccatura saltuaria con malta a base di calce naturale, uguale all'esistente, dei giunti dei mattoni in laterizio per le fessurazioni su paramento murario a faccia vista, in modo di uniformare le parti ripristinate con quelle non soggette ad intervento.

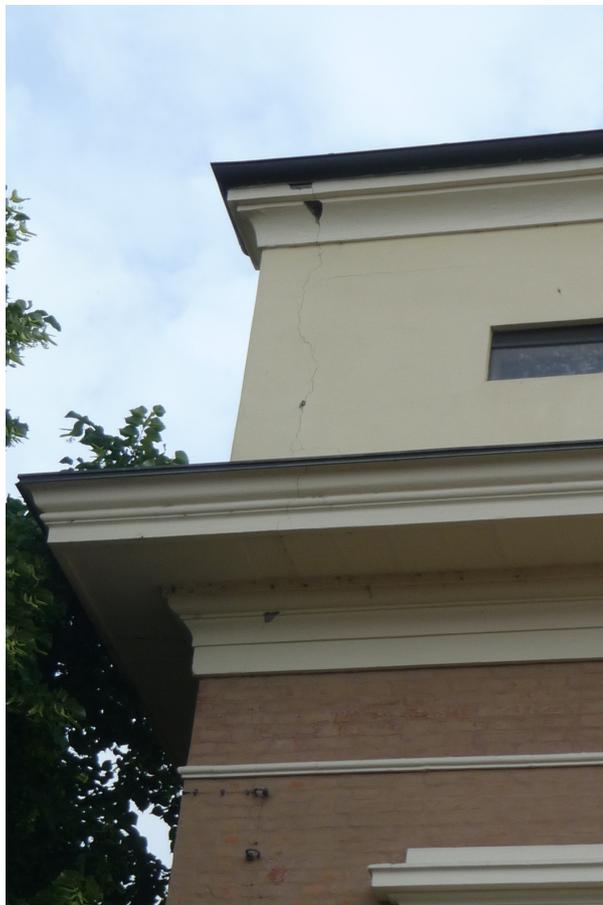
- fessurazione verticale nell'angolo alto posto a sud-ovest del fabbricato in corrispondenza dell'ammorsamento con il muro trasversale;

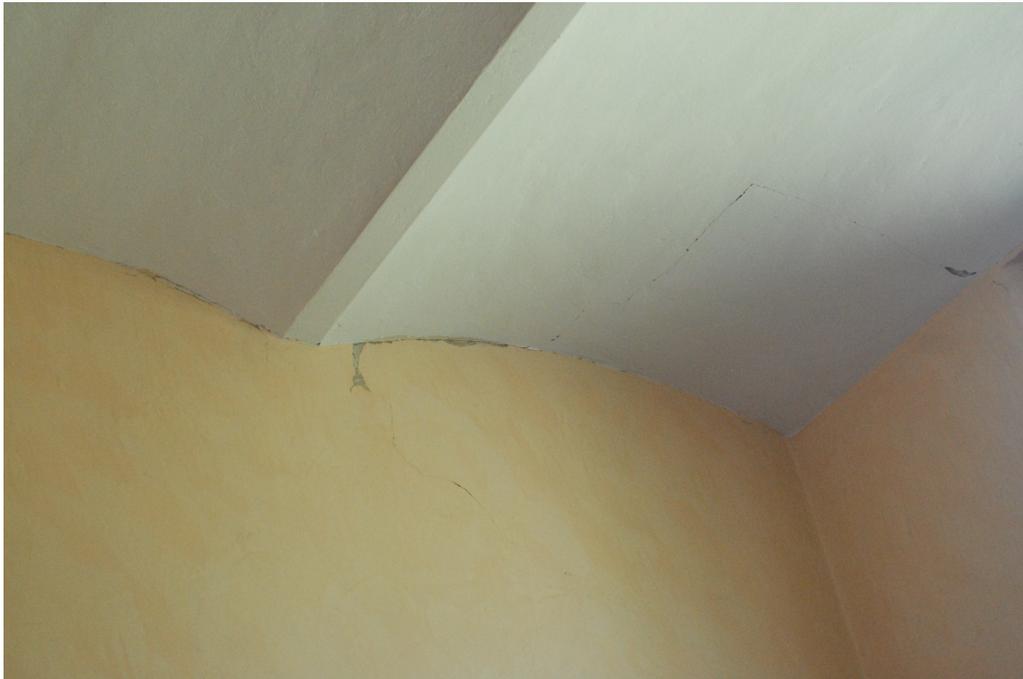
- fessurazioni in corrispondenza di alcuni angoli tra le pareti interne e gli spigoli di attacco tra i voltini e le pareti;

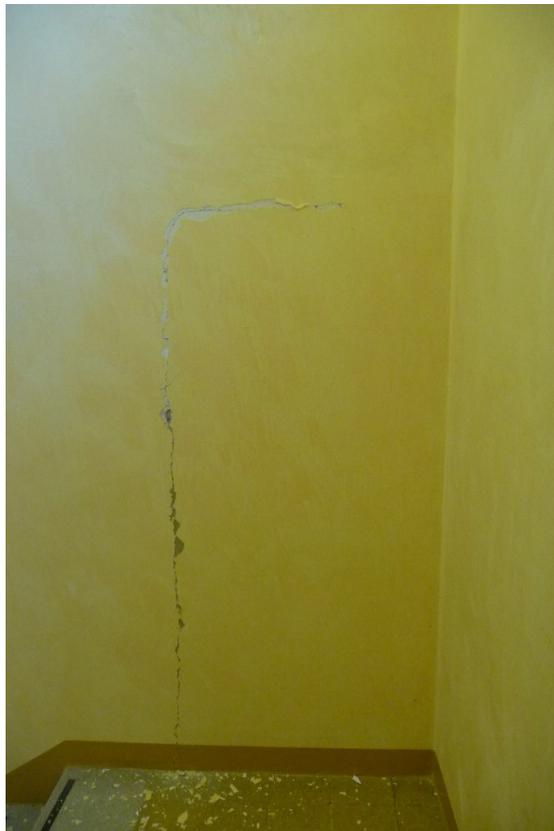
- fessurazioni che individuano il contorno di porte o aperture esistenti ed attualmente murate;

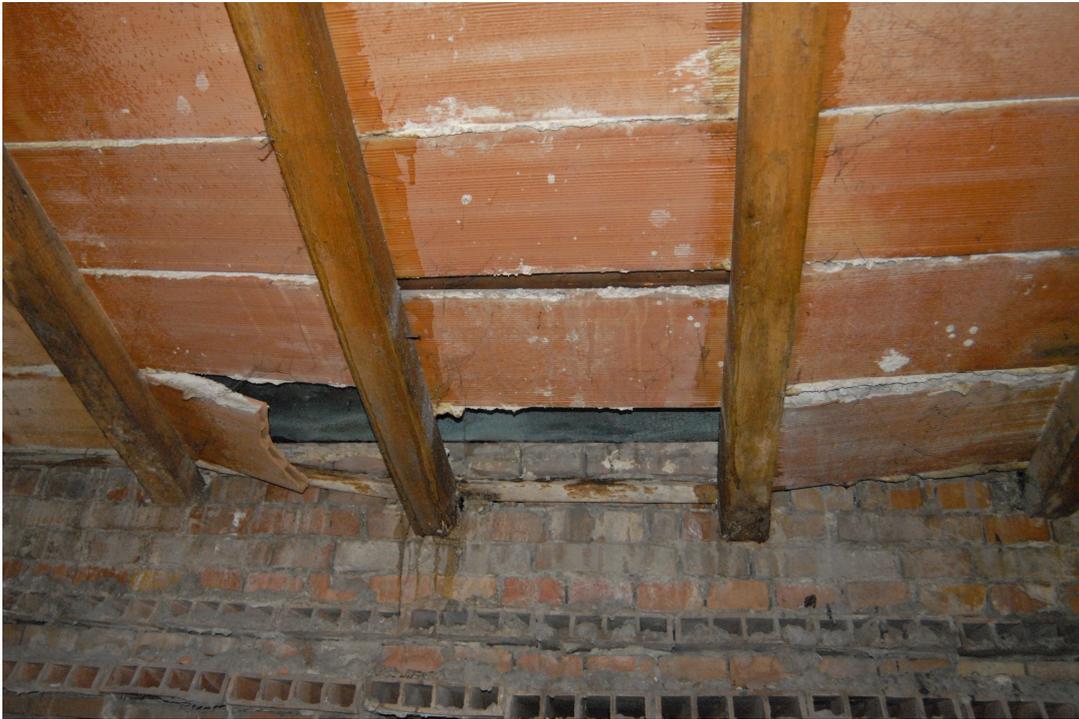
- danneggiamenti del solaio di copertura dovuto a movimenti relativi delle strutture in legno che hanno determinato il danneggiamento della parte del solaio realizzato con i tavelloni in

laterizio, sia per la loro rottura localizzata, sia per la loro perdita d'appoggio, con conseguente caduta sul controsoffitto di alcuni di esse, nonché del manto di copertura dovuto a movimenti significativi di parte di questo, con scorrimento sul piano inclinato della copertura;

- a) Ripristino del solaio di copertura mediante la realizzazione di collegamenti meccanici tra travetti e terzere, tra terzere e capriate e tra le capriate ed il cordolo in c.a. esistente; sostituzione del solaio attualmente in tavelloni in laterizio slegati con un tavolato in legno continuo inchiodato ai travetti esistenti e dotato di controventature di piano realizzate con nastri metallici forati inchiodati;
- b) Ripristino del manto di copertura, con completa rimozione e successivo rimontaggio. Questa opera verrà realizzata rispettando la normativa vigente relativa al contenimento energetico, realizzando un tetto ventilato con isolamento termico in pannelli di sughero.

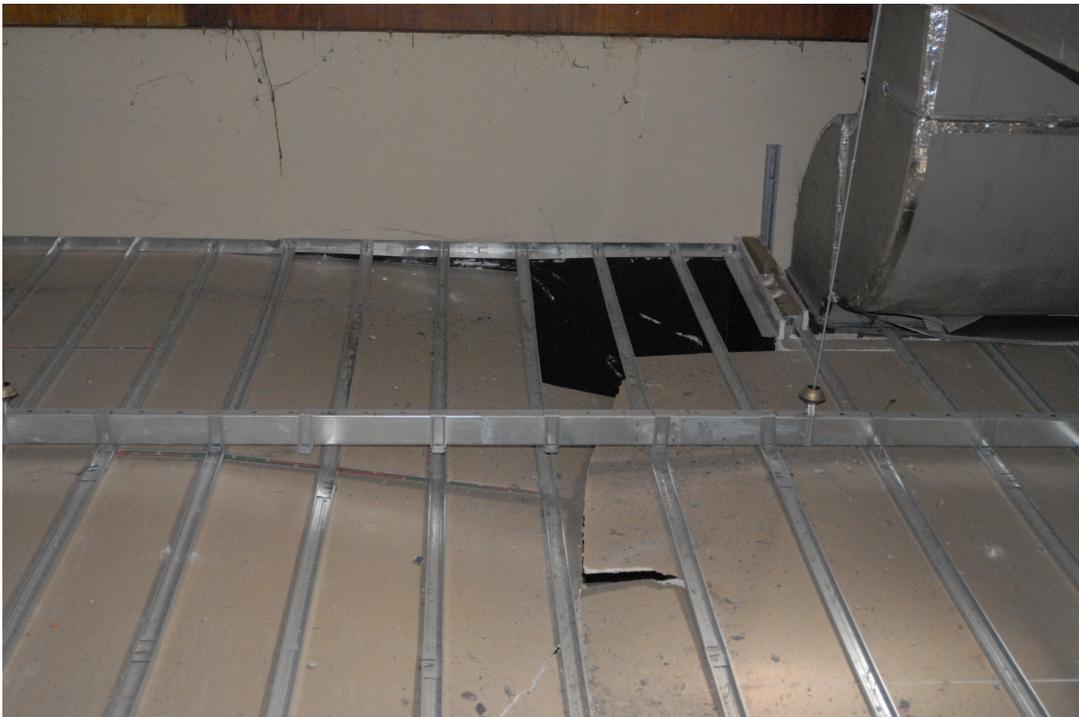
- danneggiamenti del controsoffitto della sala a causa del crollo localizzato dei tavelloni della copertura;

d) Rifacimento dei soffitti esistenti in struttura metallica con pannelli in cartongesso, danneggiati dagli eventi sismici e che ormai non rispettano più le caratteristiche della normativa antisismica, con nuove strutture realizzate secondo la normativa vigente. Verranno utilizzati pannelli della stessa natura estetica e di finitura dei precedenti.

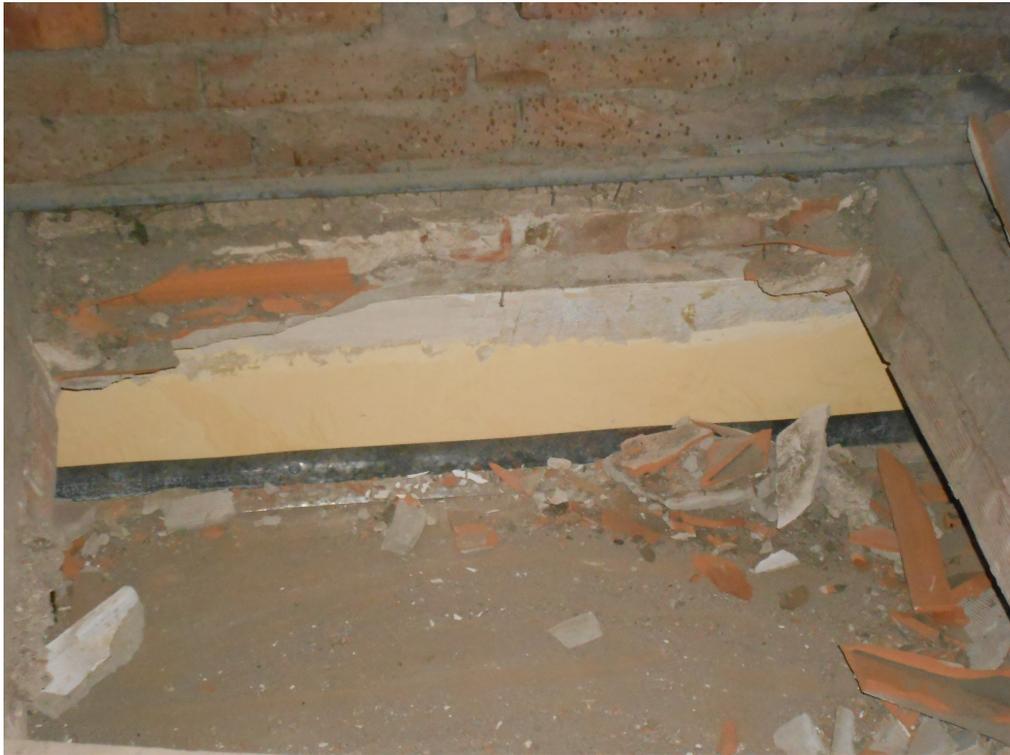
- danneggiamenti e le fessurazioni del solaio/controsoffitto pesante di copertura della sala Foyer realizzato con profili in acciaio che sorreggono una cartella di tavelloni in laterizio;

c) Demolizione del solaio/controsoffitto pesante di copertura della sala Foyer realizzato in profili in acciaio e tavelloni in laterizio e ricostruzione di un nuovo solaio/controsoffitto pesante con struttura in legno lamellare.

A causa dei danni subiti dagli eventi sismici e dello stato attuale del solaio esistente, si rende tecnicamente impercorribile qualsiasi intervento di ripristino.

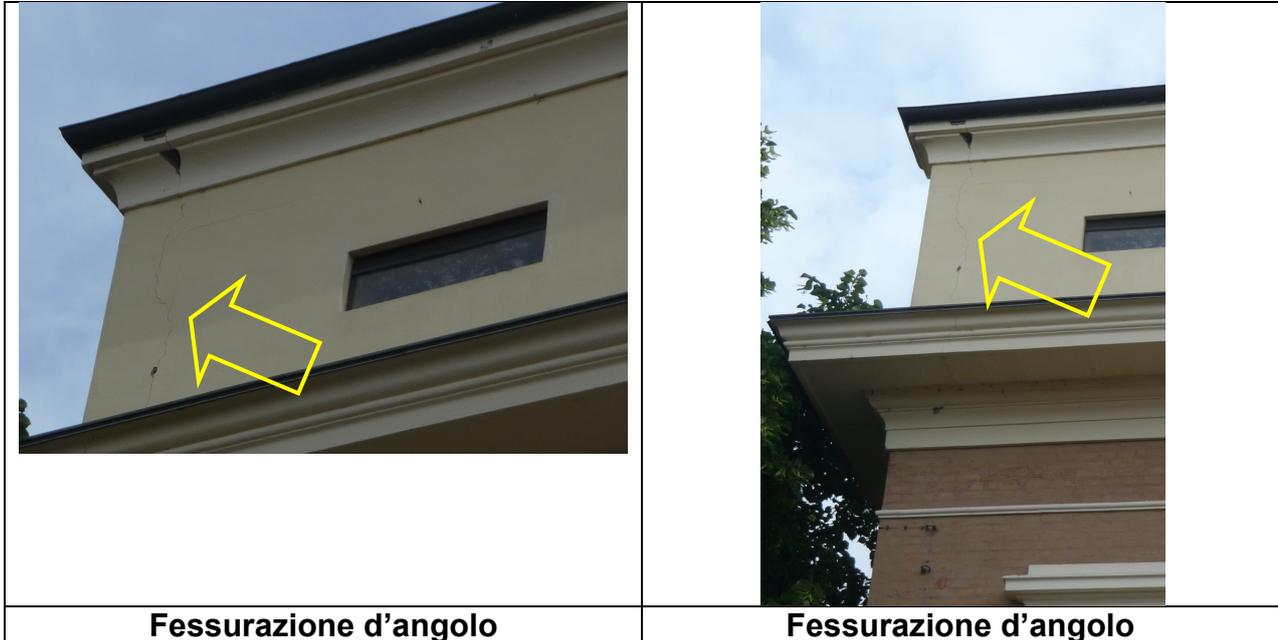
Si è optato per l'inserimento di n. 2 catene di rinforzo localizzate in corrispondenza degli angoli della grande aula del teatro posti verso il prospetto ovest, in quanto in dette zone si sono concentrate significative situazioni di danno, come è possibile verificare dalle foto che si riportano qui di seguito.

Le fessurazioni rilevate evidenziano il possibile innesco di un meccanismo locale di collasso del timpano in muratura posto al di sopra del cordolo in c.a. sul fronte ovest del fabbricato (come schematicamente indicato nella figura seguente).

Sebbene tale meccanismo venga già contrastato dal nuovo vincolo che si viene a costituire con la realizzazione dei collegamenti tra gli elementi in copertura, visto anche il modesto costo

dell'intervento, si è preferito presidiarlo con l'inserimento di nuovi vincoli dedicati e sicuramente efficienti, costituiti dalle suddette catene metalliche.
