COMUNE DI MONTEFIORINO

**VALUTAZIONE DELLA SICUREZZA DELLA
SCUOLA DELL'INFANZIA H. C. ANDERSEN.**

RELAZIONE TECNICA E SINTESI DEI RISULTATI

Luglio 2010

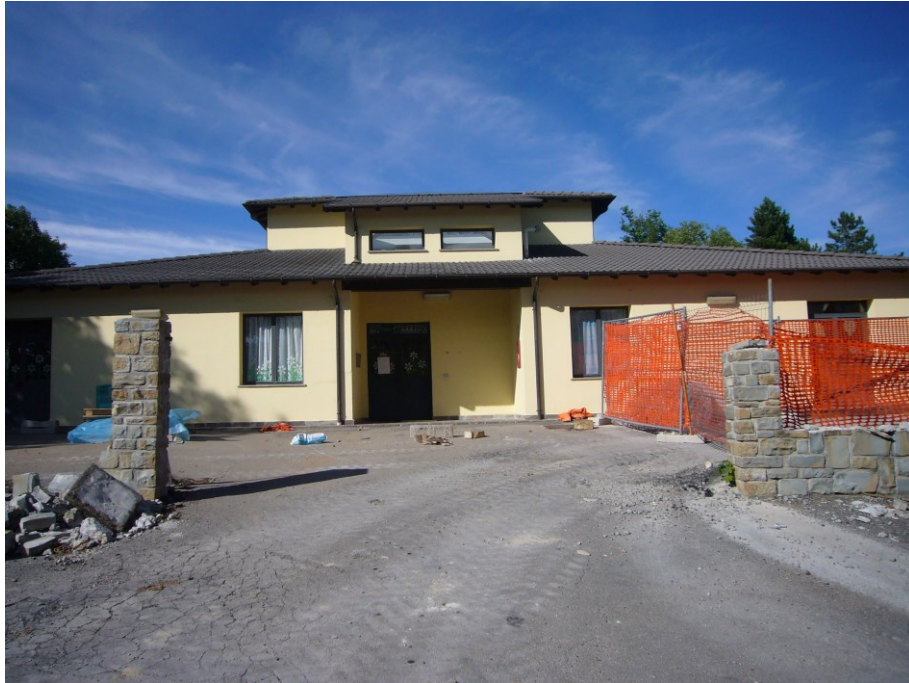
Vista da Sud – Ingresso

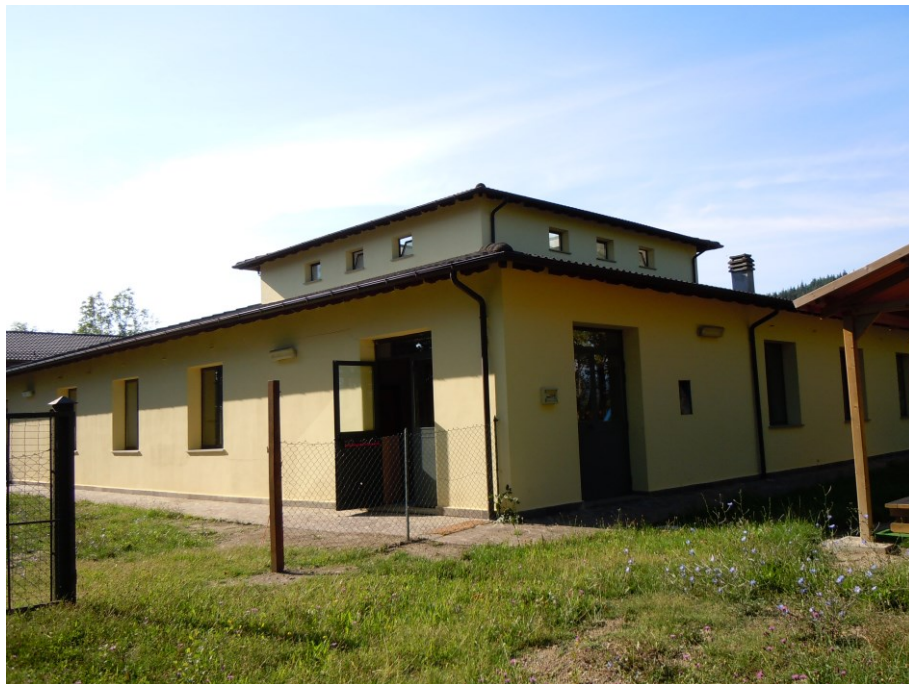
Vista da Nord-Ovest

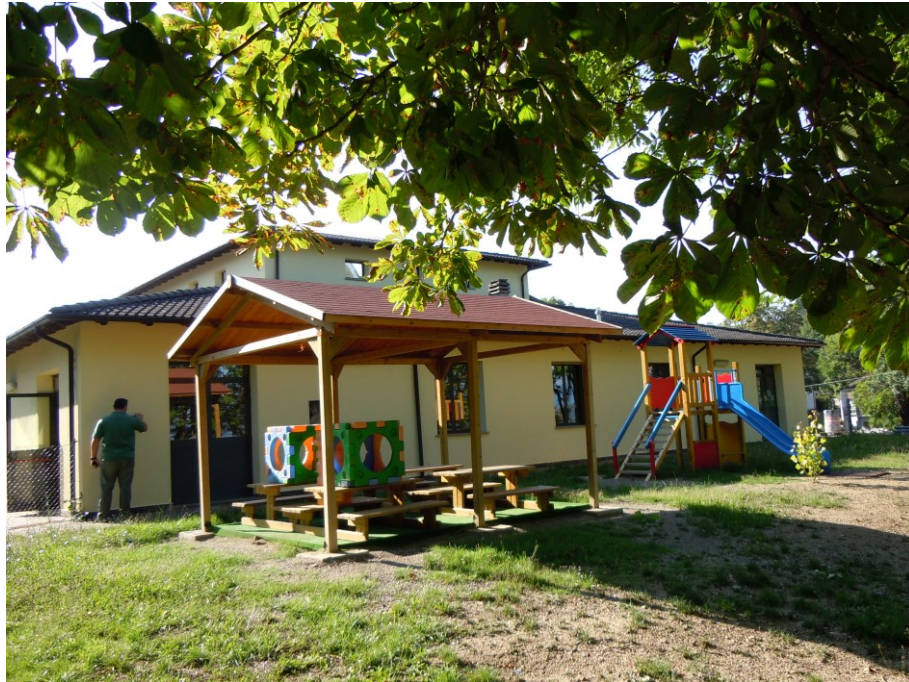
Vista da Ovest

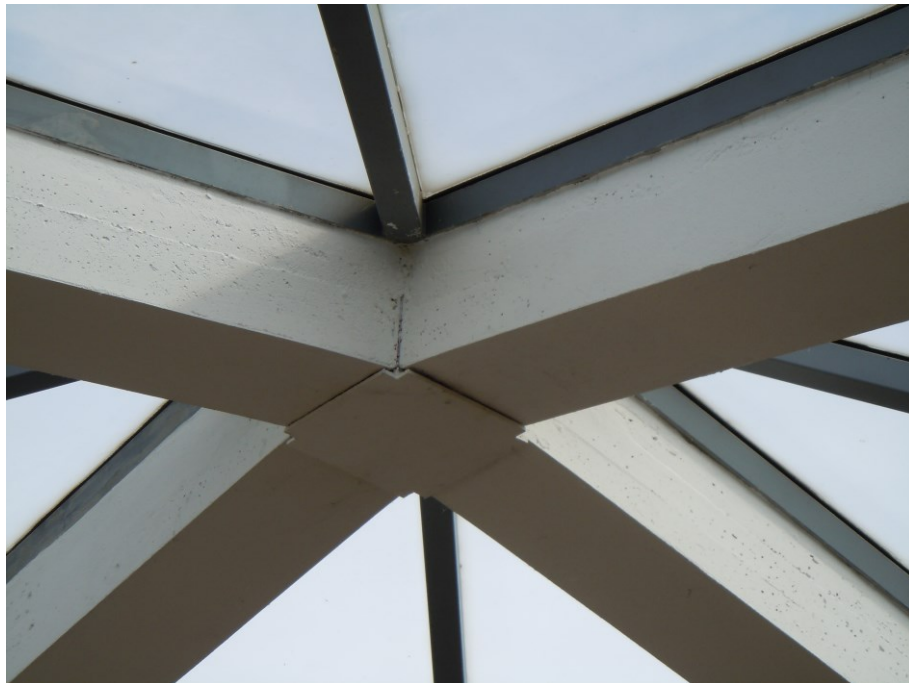
Vista copertura atrio

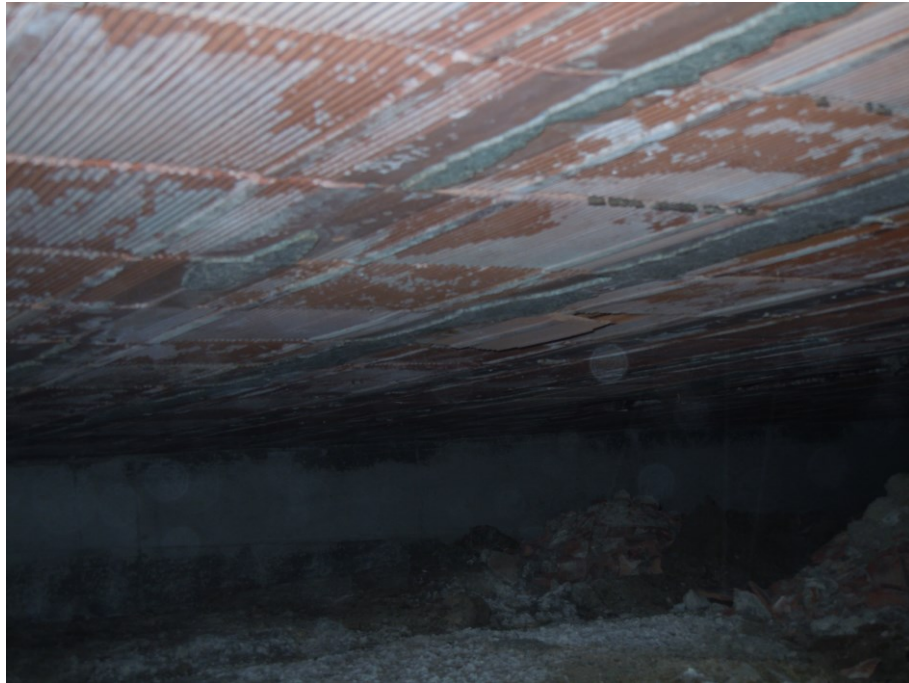
Solaio piano terra (Vista intradosso)

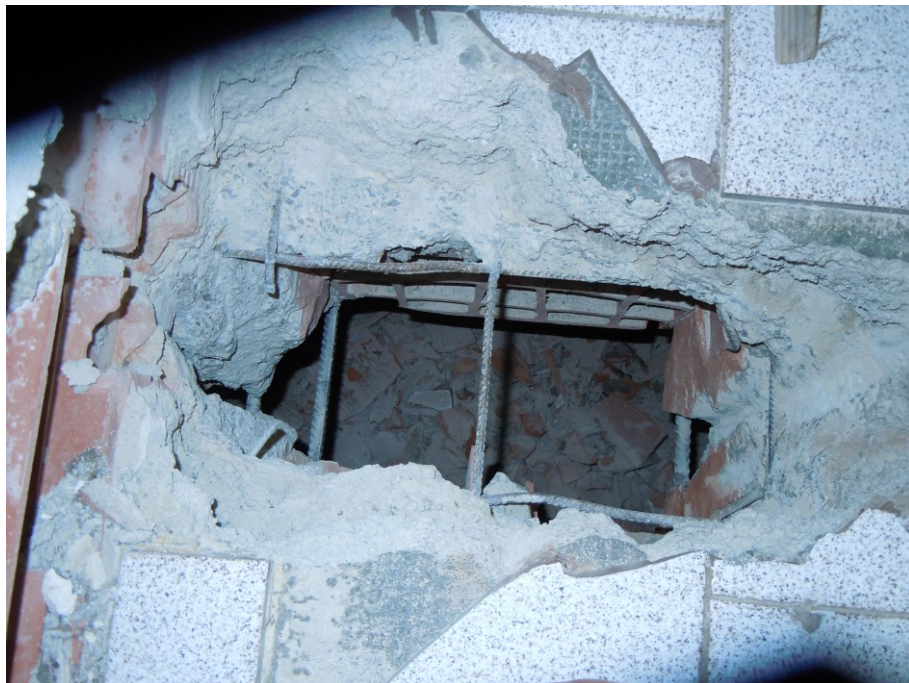
Solaio piano terra

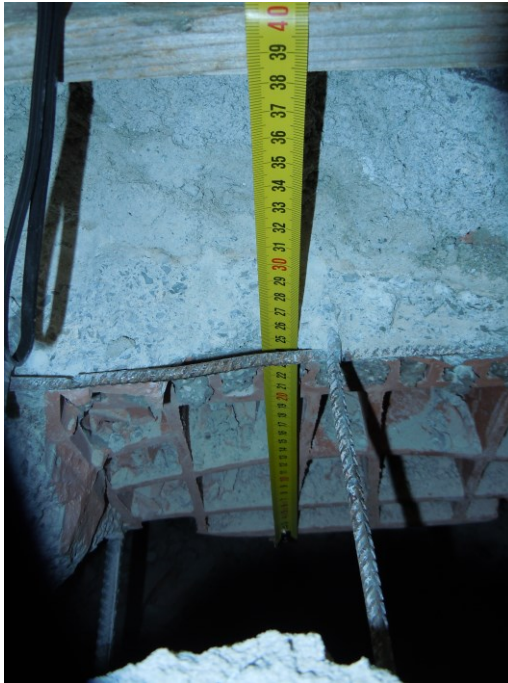
Solaio piano terra

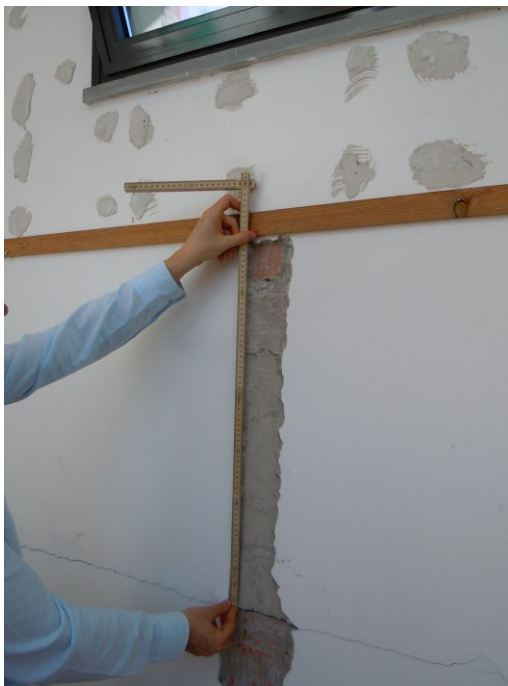
Sondaggio del cordolo (1° livello copertura)

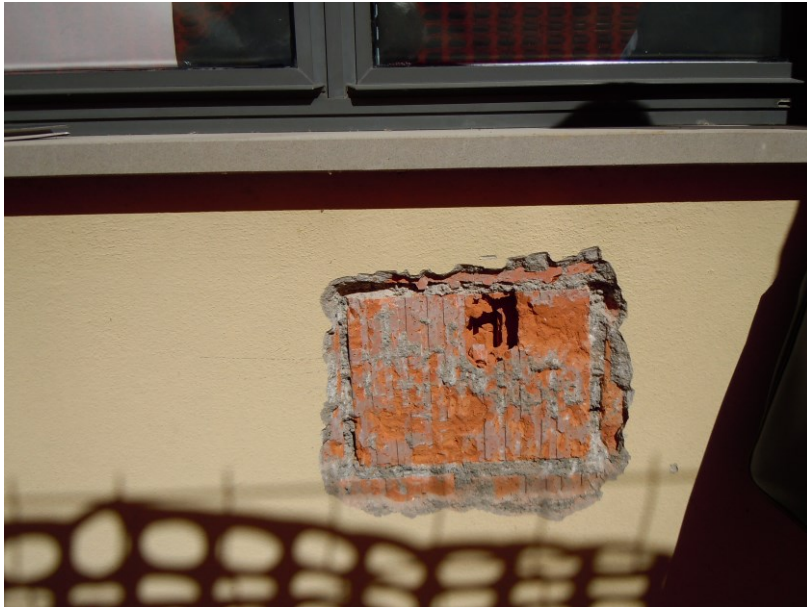
Sondaggio sulla muratura perimetrale esterna

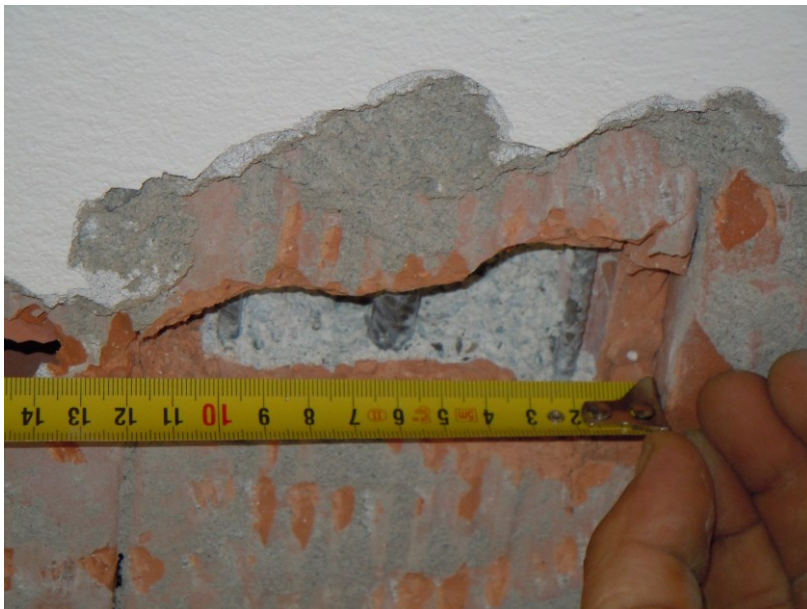
E' stato eseguito un rilievo della freccia di inflessione del solaio di copertura, lato ovest, riscontrando un valore di 7 mm circa.

Solaio di copertura
