**P.A.E.**

Piano delle Attività Estrattive del  
comune di

**SERRAMAZZONI**

**DOCUMENTAZIONE  
FOTOGRAFICA**

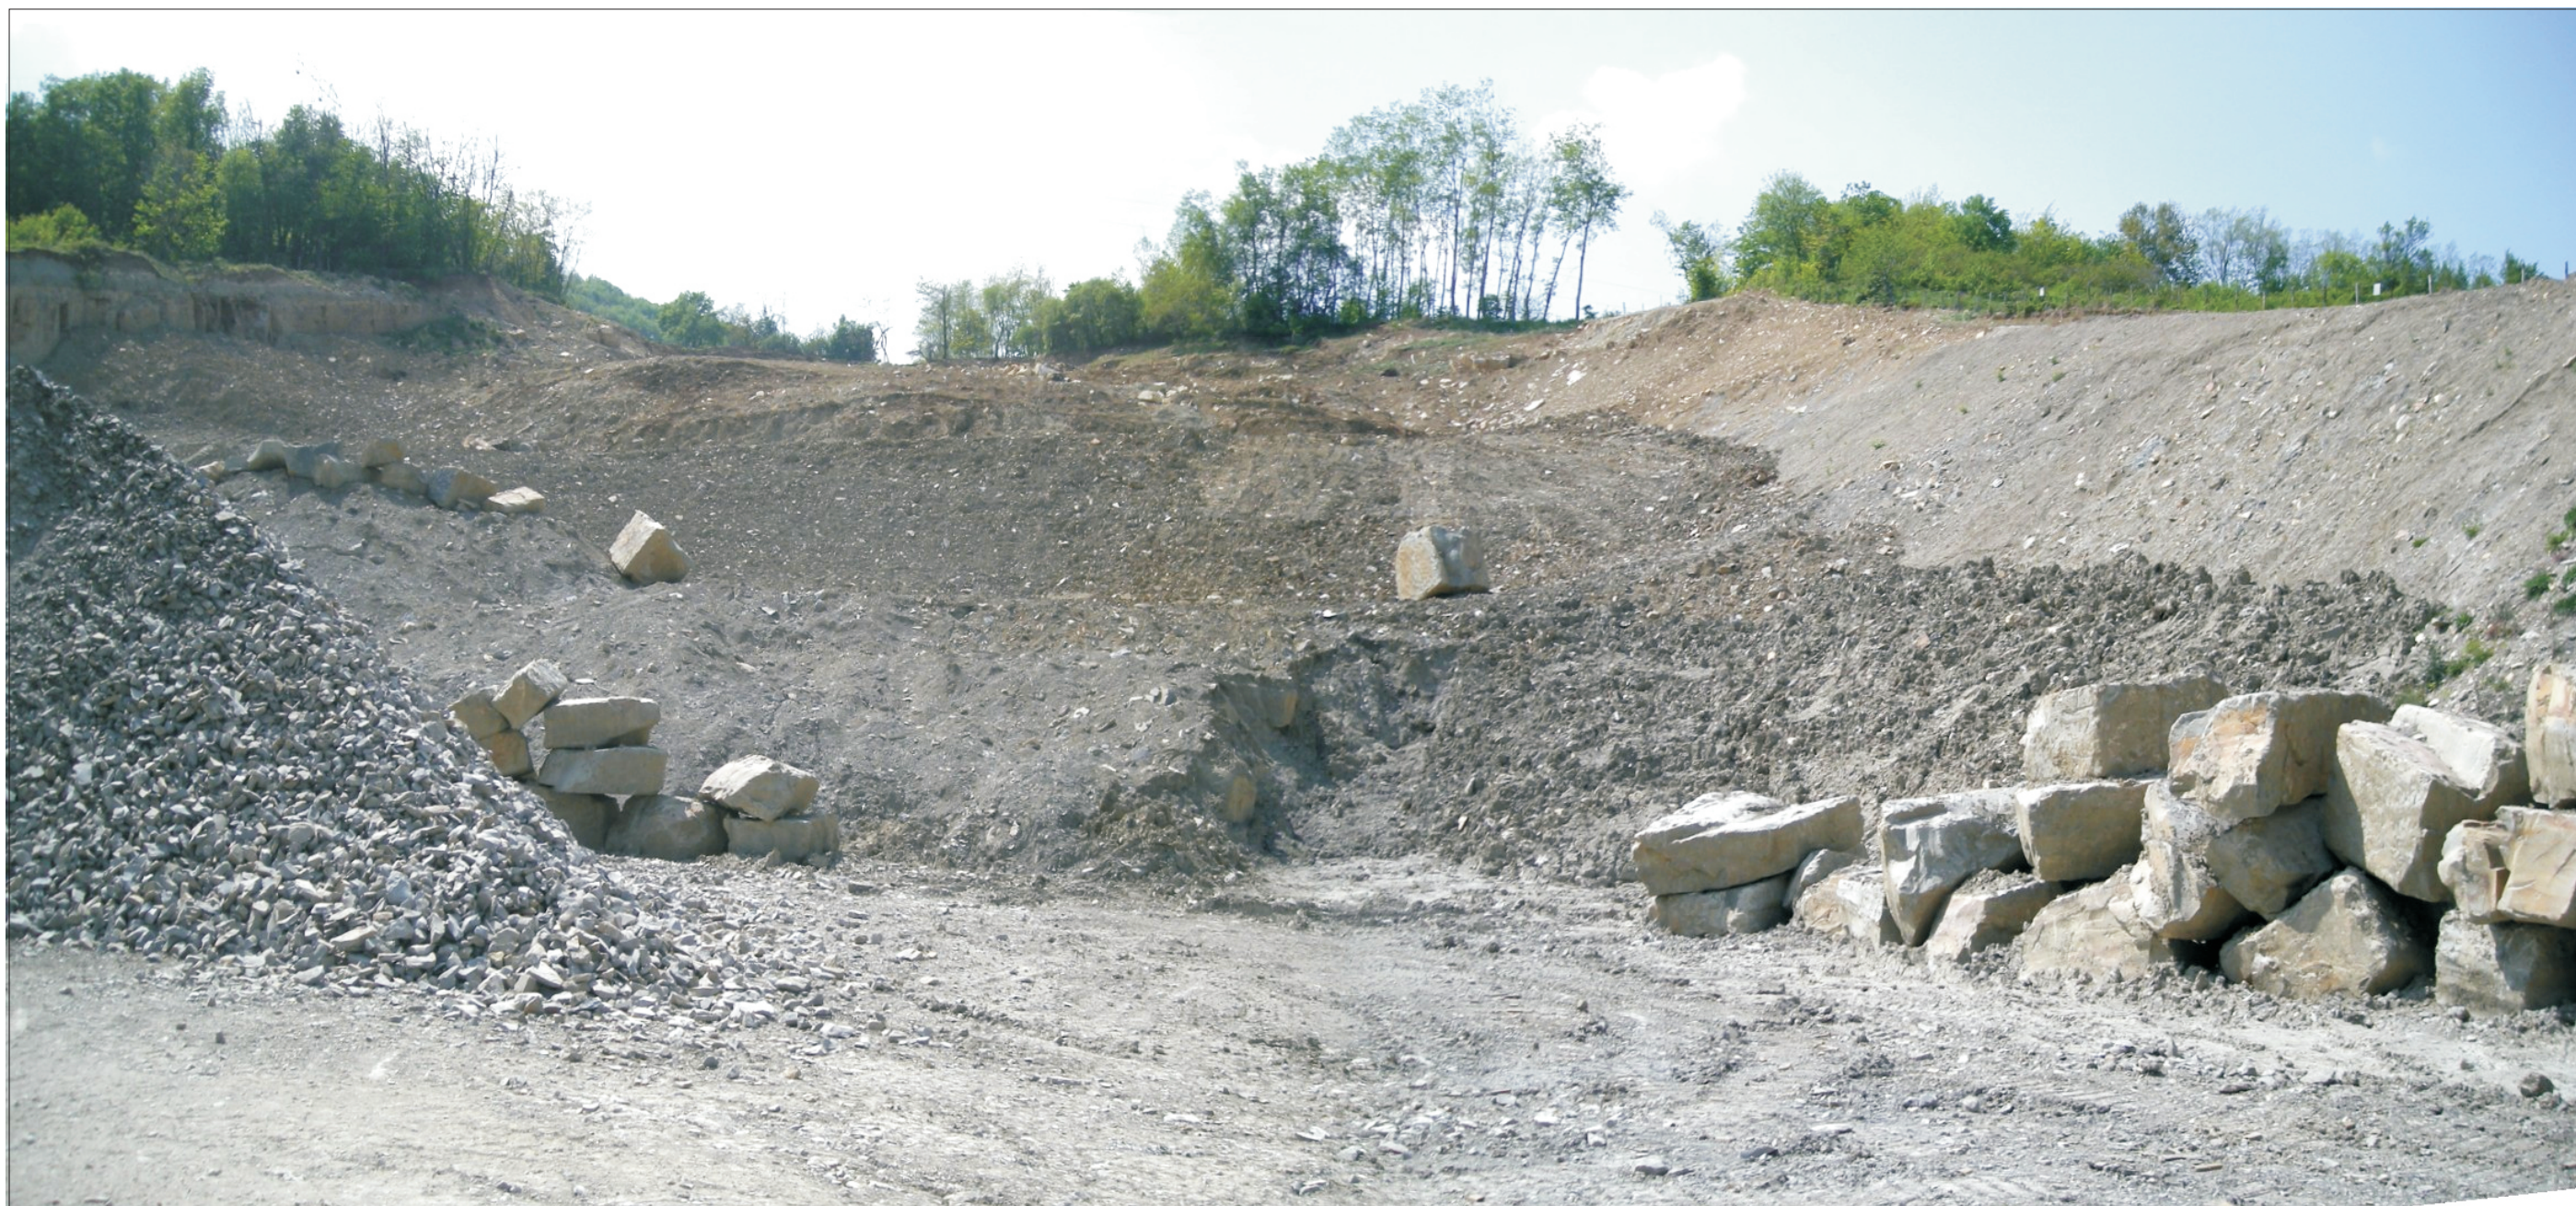
**Foto 1** - Piede della frana attivatasi nel 2004, vista dal piazzale di cava; lungo il versante sono stati realizzati alcuni gradoni di rimodellamento del corpo di frana. Si notino sulla destra alcuni blocchi stoccati in attesa di commercializzazione; sulla sinistra è invece presente un piccolo cumulo di inerte frantumato (foto del 03/05/2008)

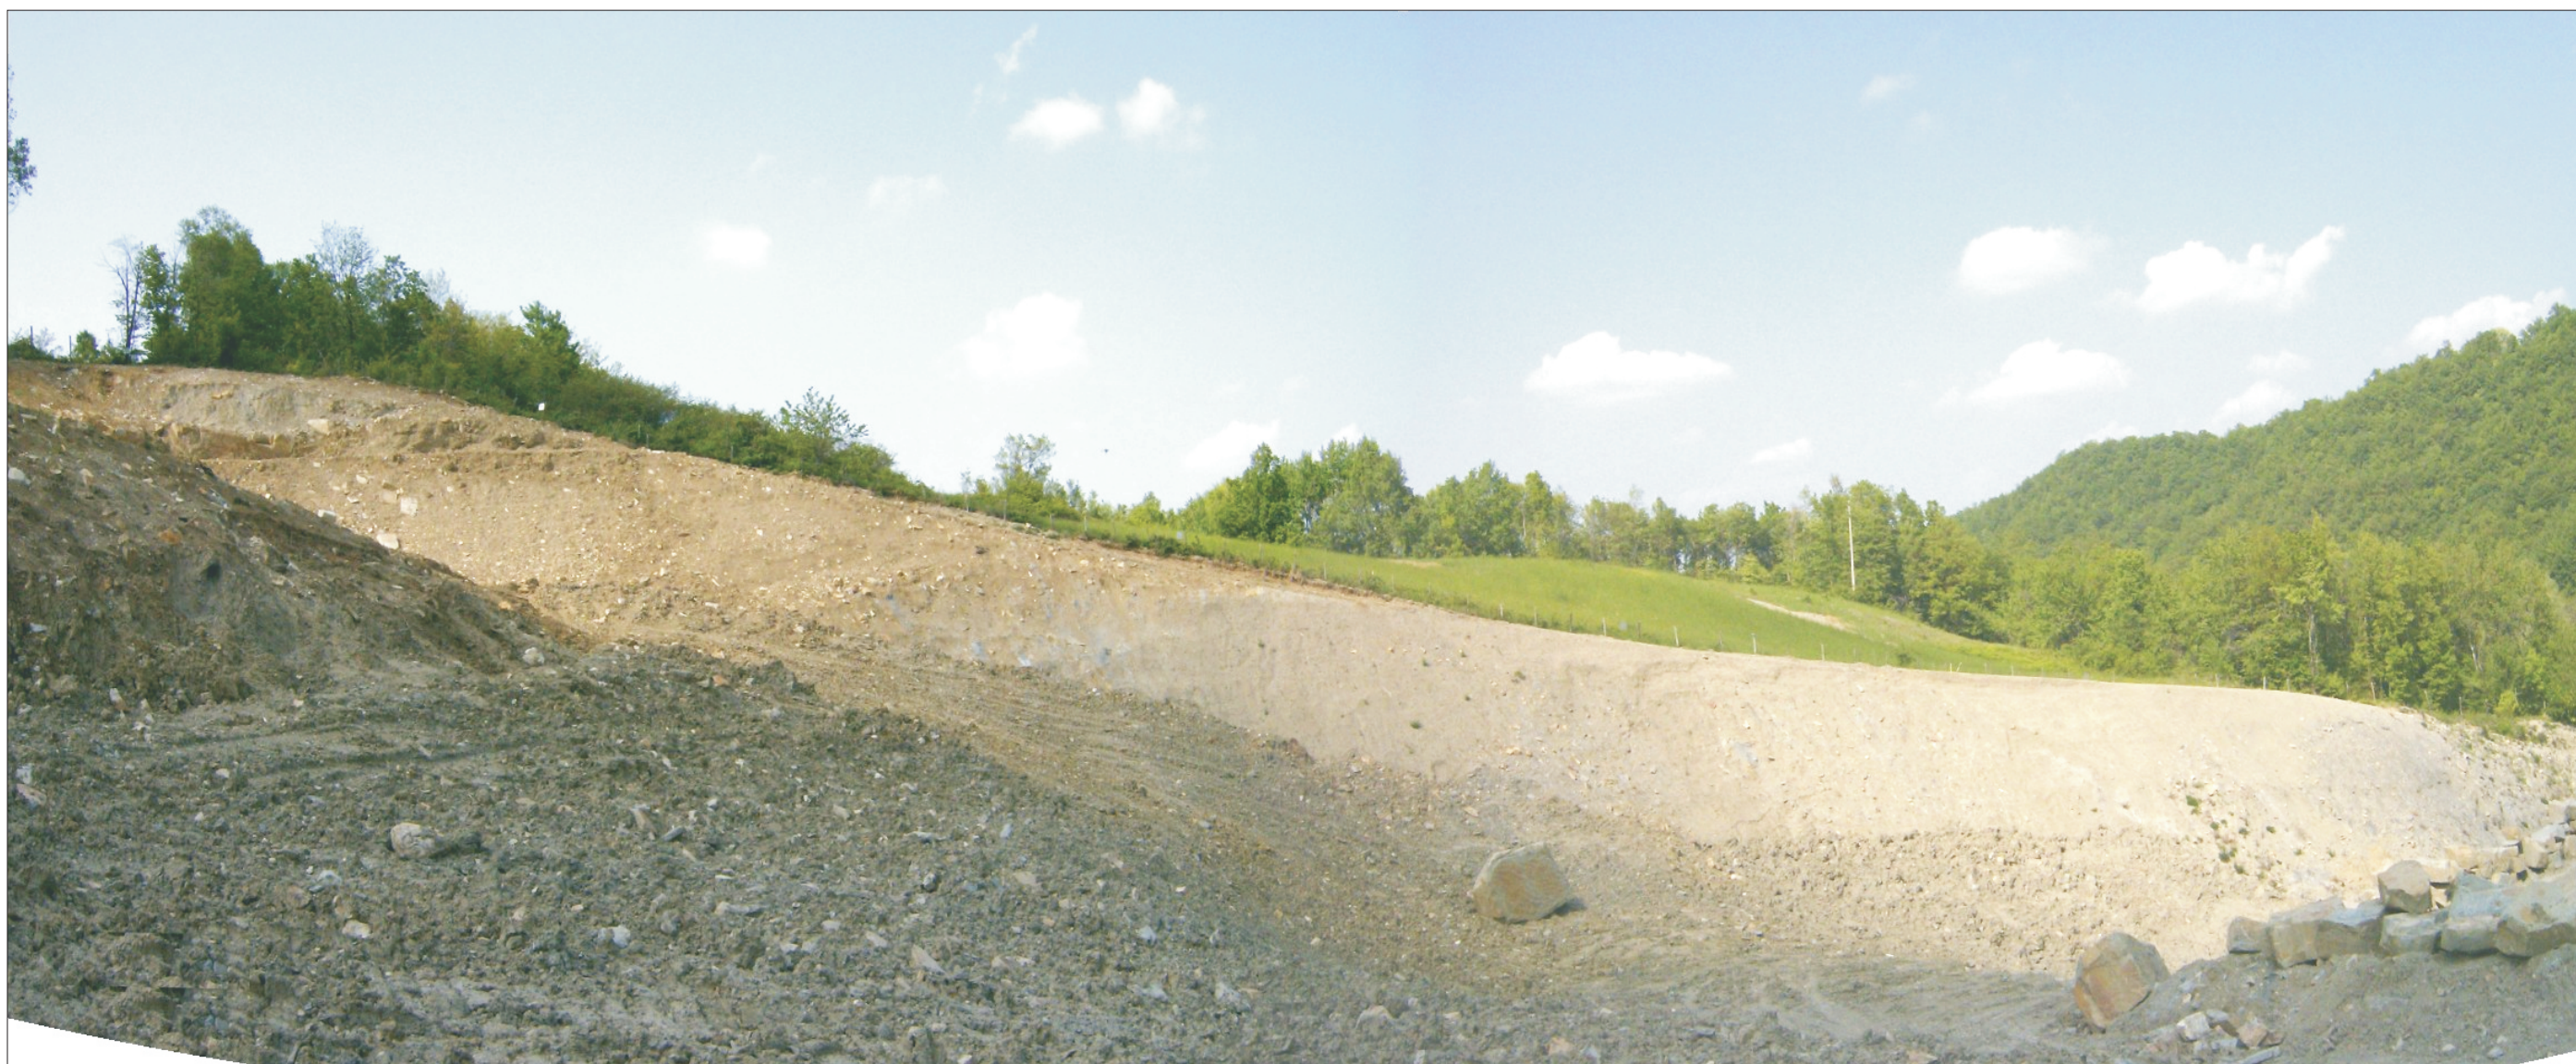
**Foto 2** - Panoramica della parte centrale della frana, vista da sud, dove si nota un certo rimodellamento superficiale con la creazione di alcuni gradoni . Sullo sfondo, la scarpata rimodellata che delimita il perimetro di frana dalla zona di espansione del PAE - zona 2 (Foto del 03/05/2008)

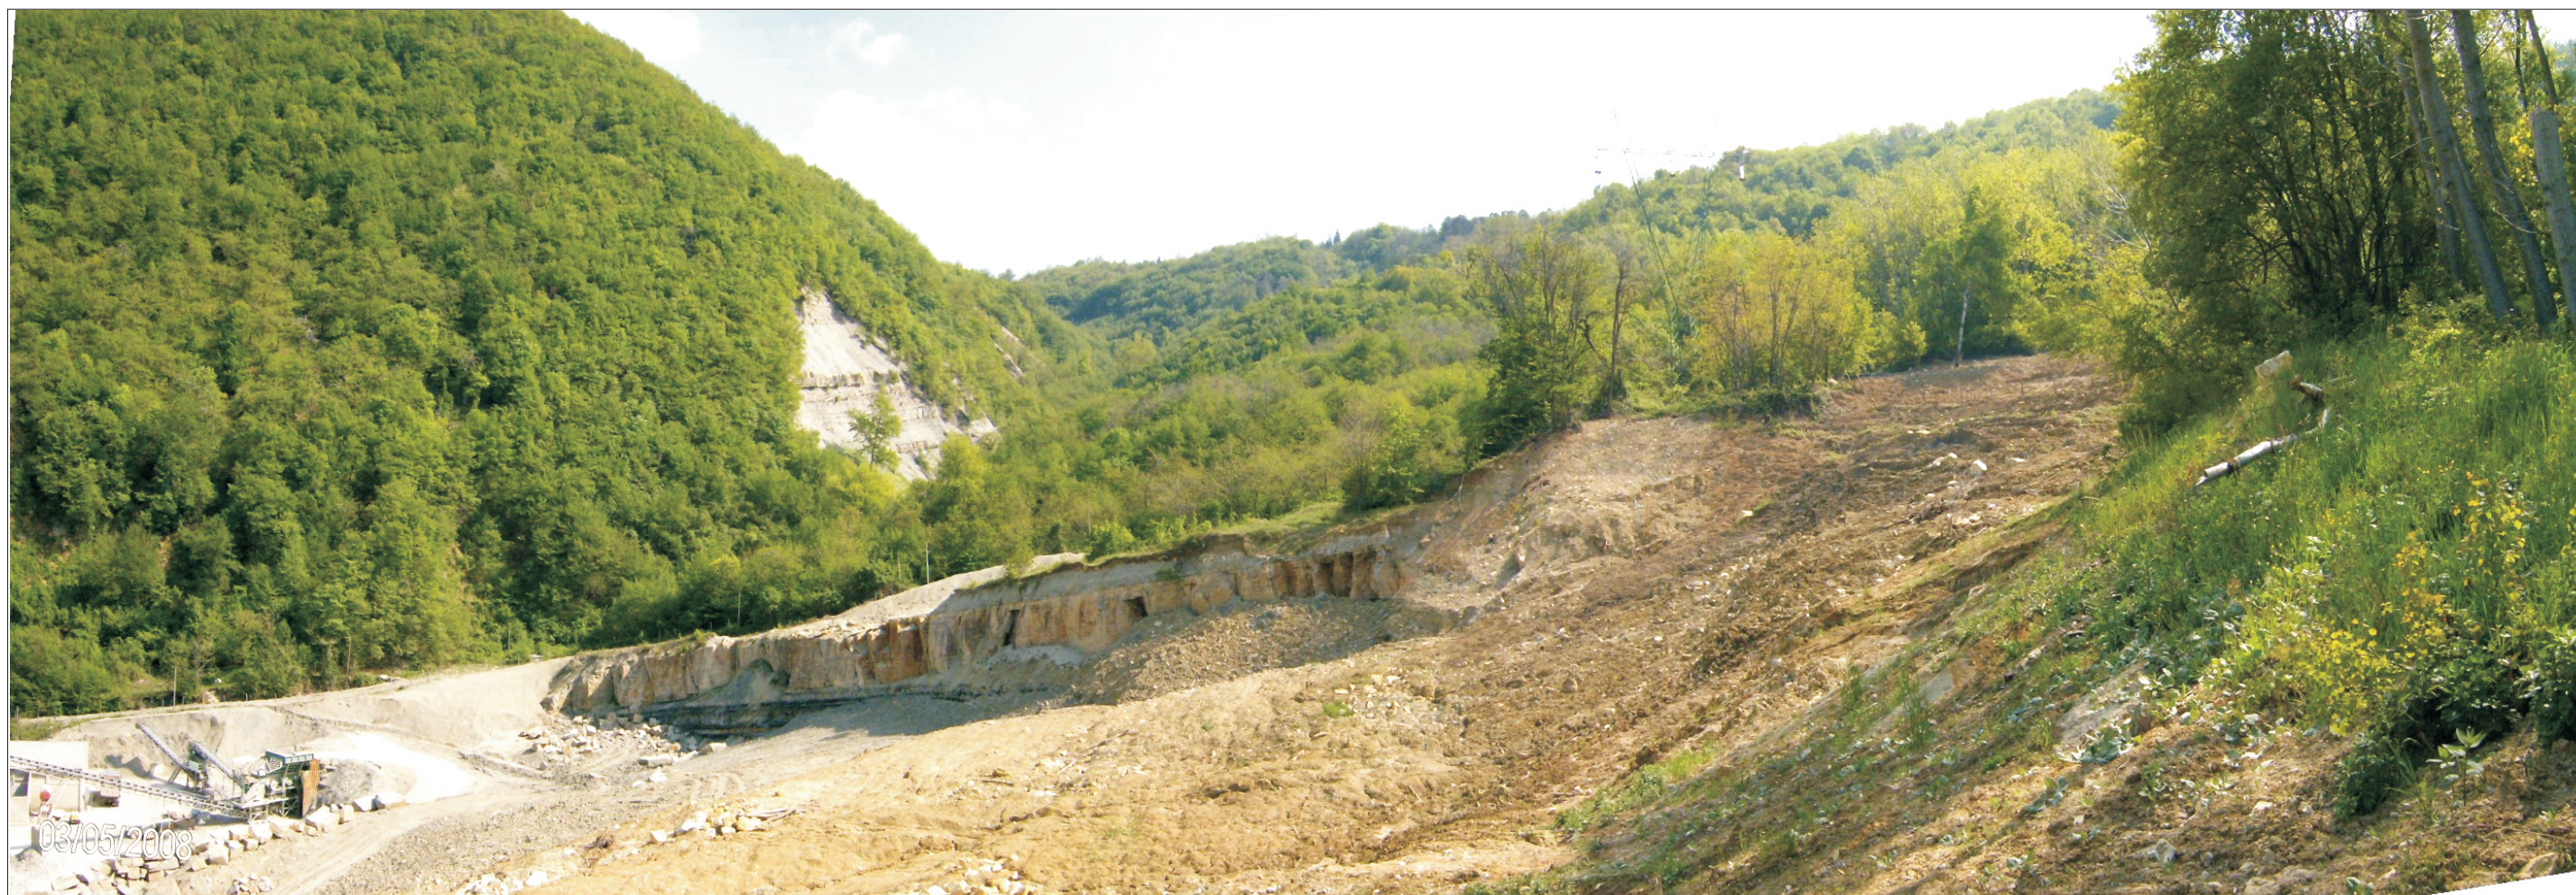
**Foto 3** - La frana, vista da nord-ovest; a destra è visibile parte dell'area di coronamento, non ancora risistemata, mentre nella parte centrale è presente la scarpata utilizzata come ultimo fronte di scavo. Tra la vegetazione è possibile osservare il traliccio della zona esterna al perimetro di PAE, e nella parte sinistra il piazzale di cava con il frantoio per la vagliatura del materiale estratto (foto del 03/05/2008)

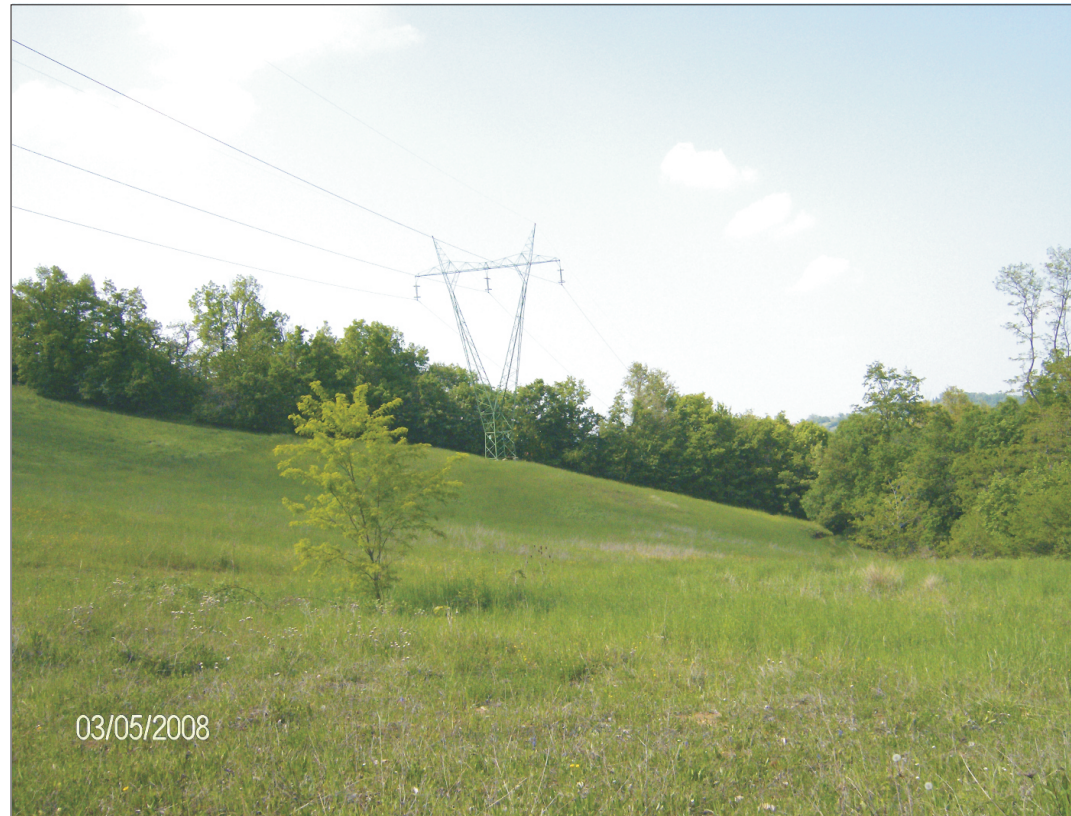
**Foto 4** - Panoramica della parte alta della zona di escavazione n. 1. Si noti il traliccio dell'alta tensione, rispetto al quale occorrerà mantenere una distanza di sicurezza di almeno 20 m di raggio.

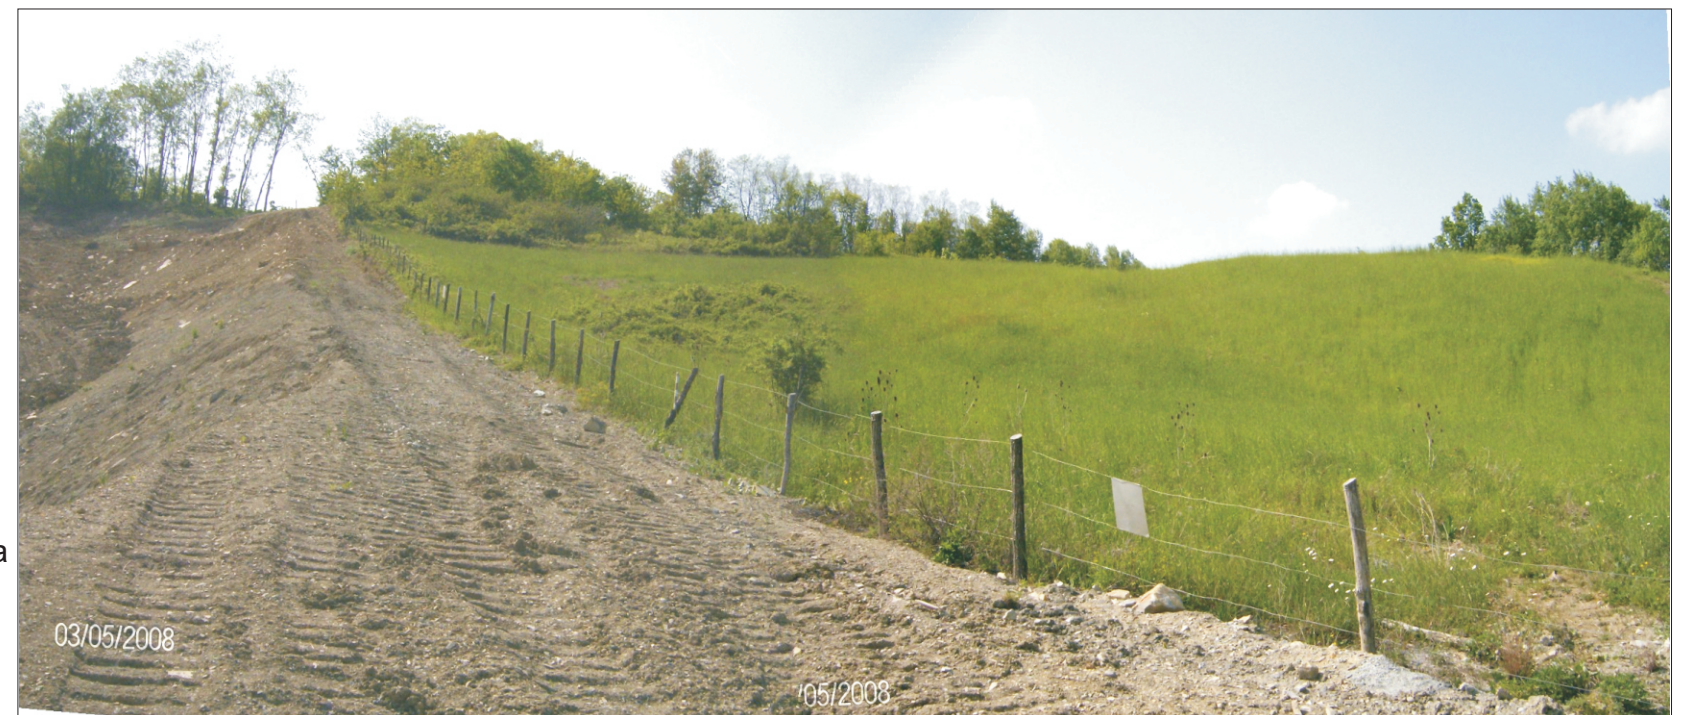
**Foto 5** - Panoramica della zona di escavazione n. 2, presa dal confine settentrionale dell'area di cava.

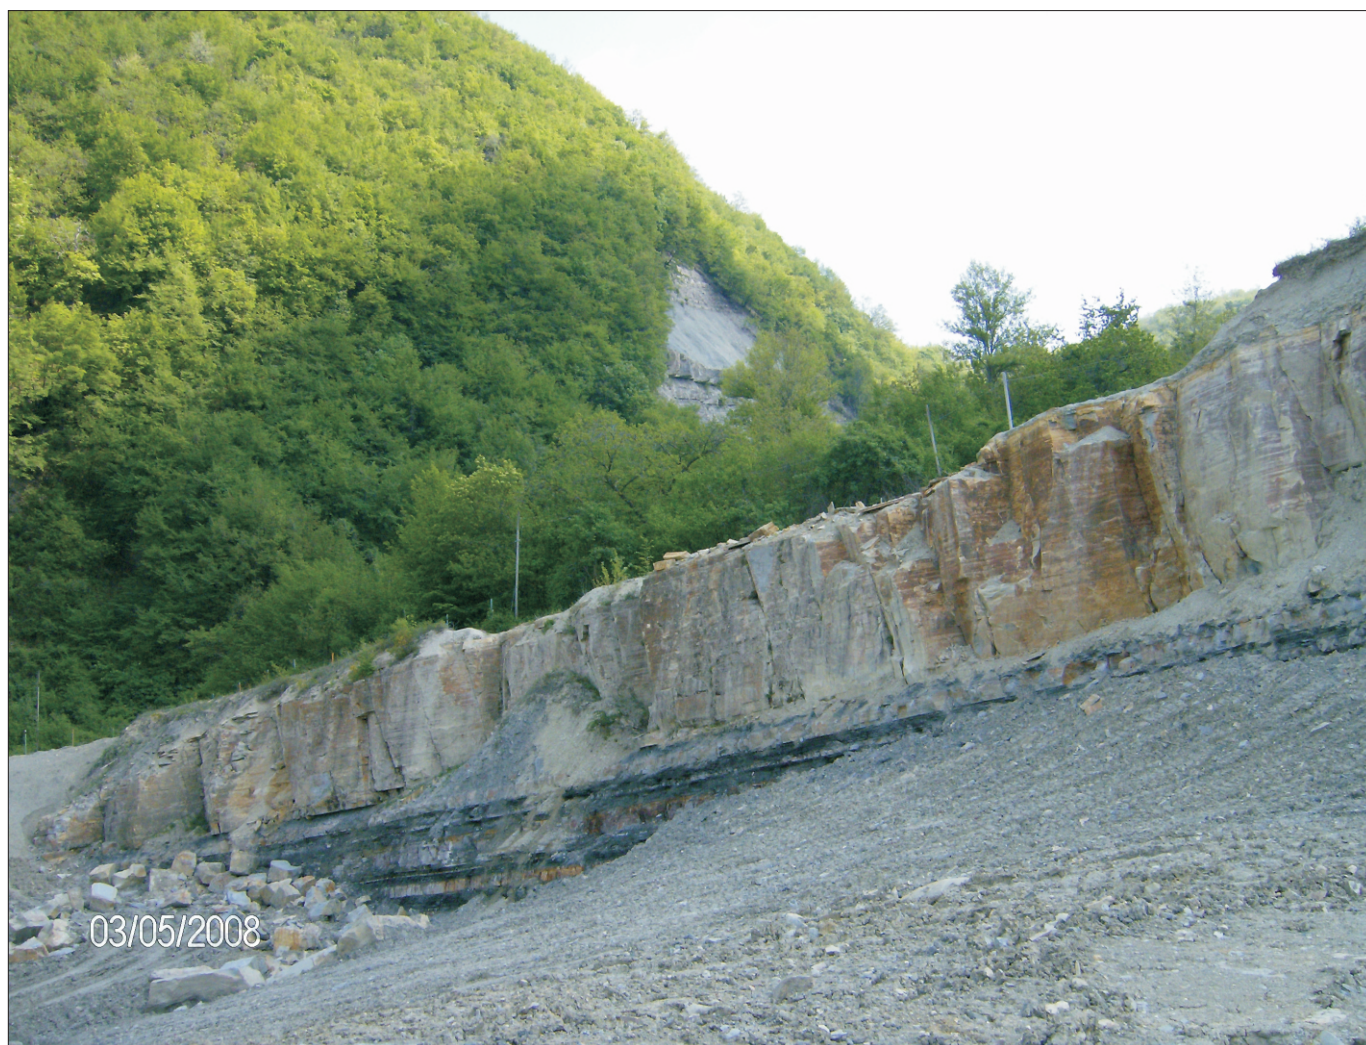
**Foto 6** - L'ultimo fronte di scavo utilizzato; si noti la tipica stratigrafia del Flysch di Monte Cassio, dove ad un banco calcarenitico, al tetto, segue vero la base un'alternanza di livelli competenti e argilloso-siltosi.

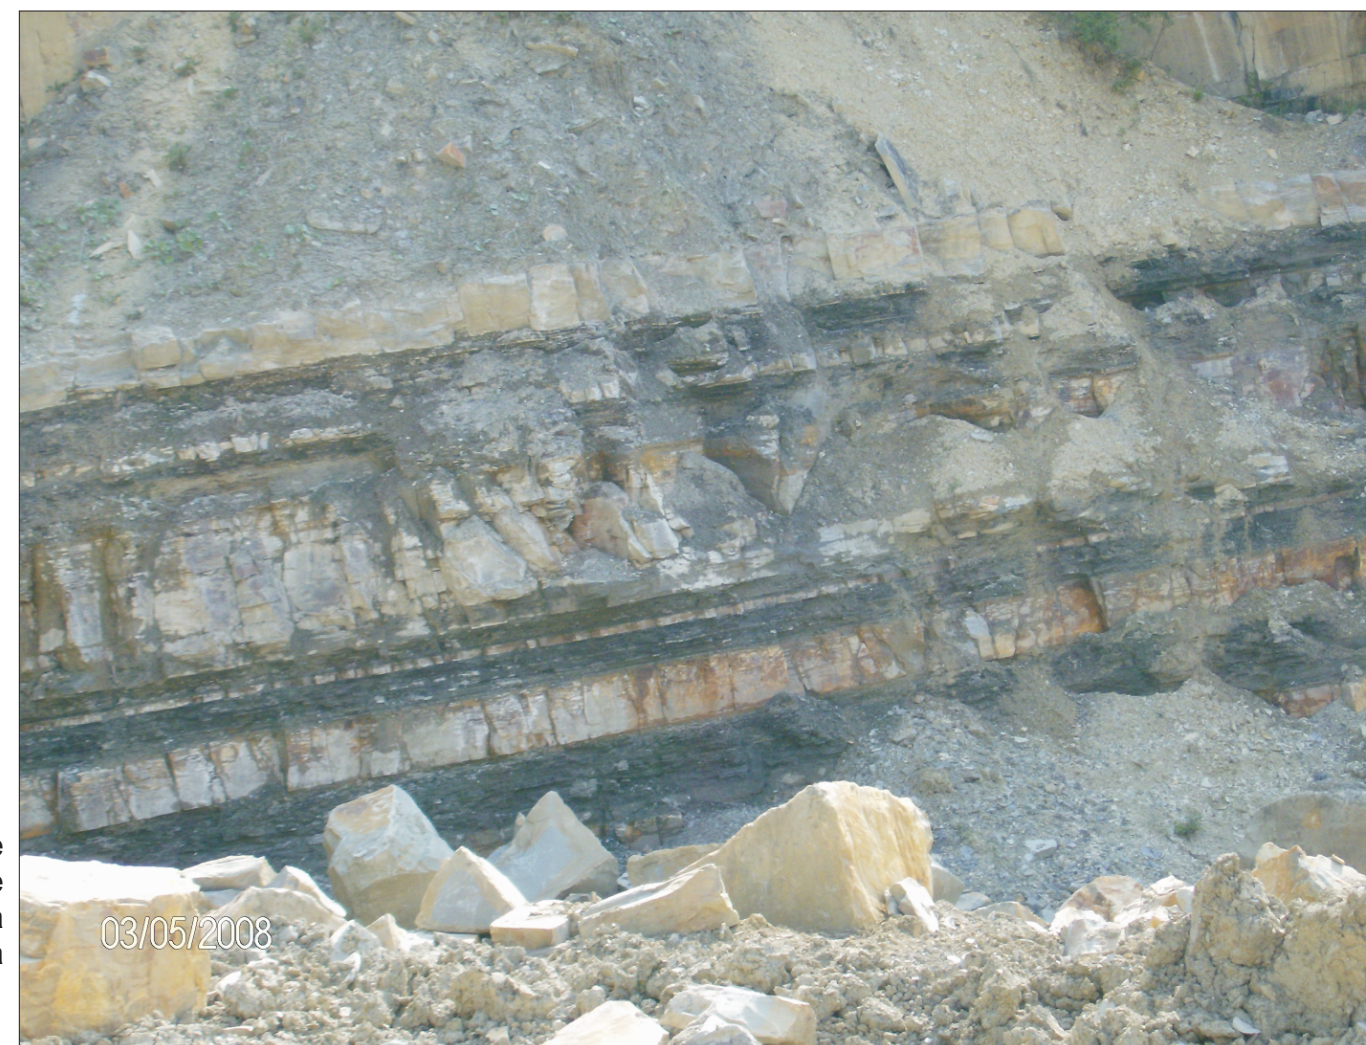
**Foto 7** - Particolare del fronte di scavo, relativo alla parte stratigraficamente sottostante il blocco arenaceo principale. Si noti l'alternanza di livelli francamente litoidi (arenarie e calcareniti), con livelli argillosi e siltosi. Nel prosieguo dell'attività estrattiva questa alternanza potrà essere utilizzata per l'estrazione di inerte, previa vagliatura e frantumazione dei livelli competenti e scarto della frazione fine.

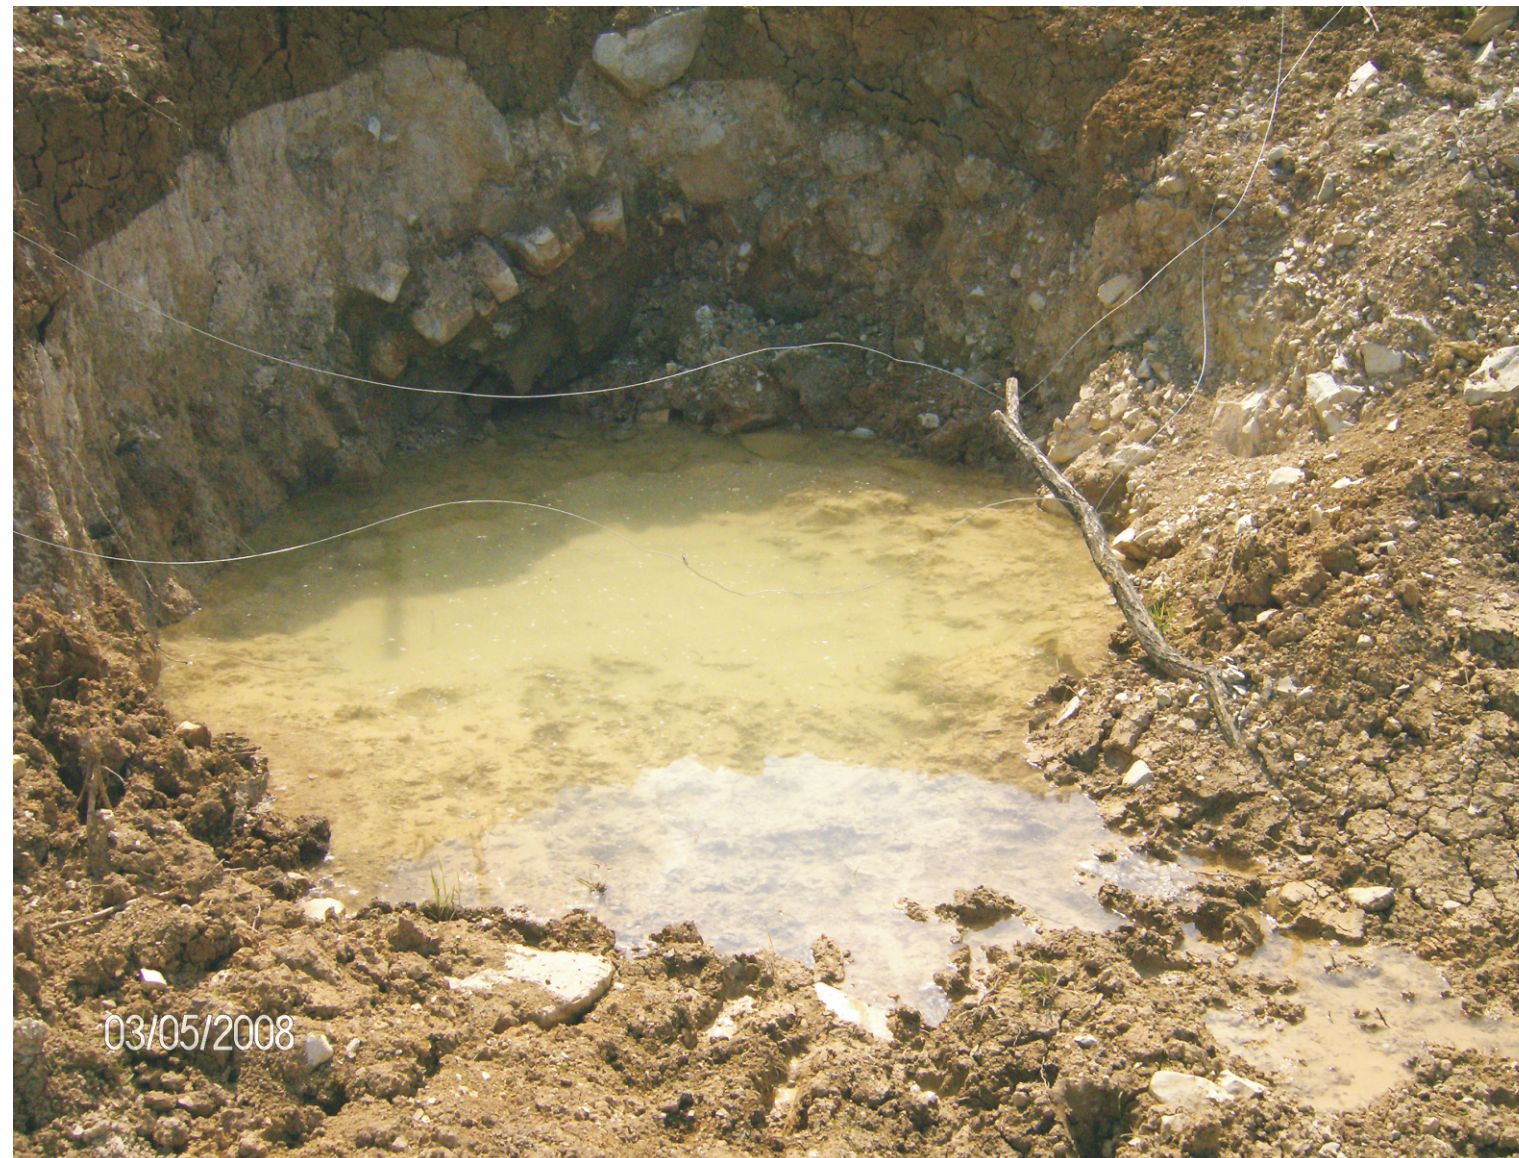
**Foto 8** - Scaturigine artificiale di acque sorgive ad est dell'area di frana. Si nota, nella parte in ombra, il cunicolo di afflusso delle acque dalla sorgente.

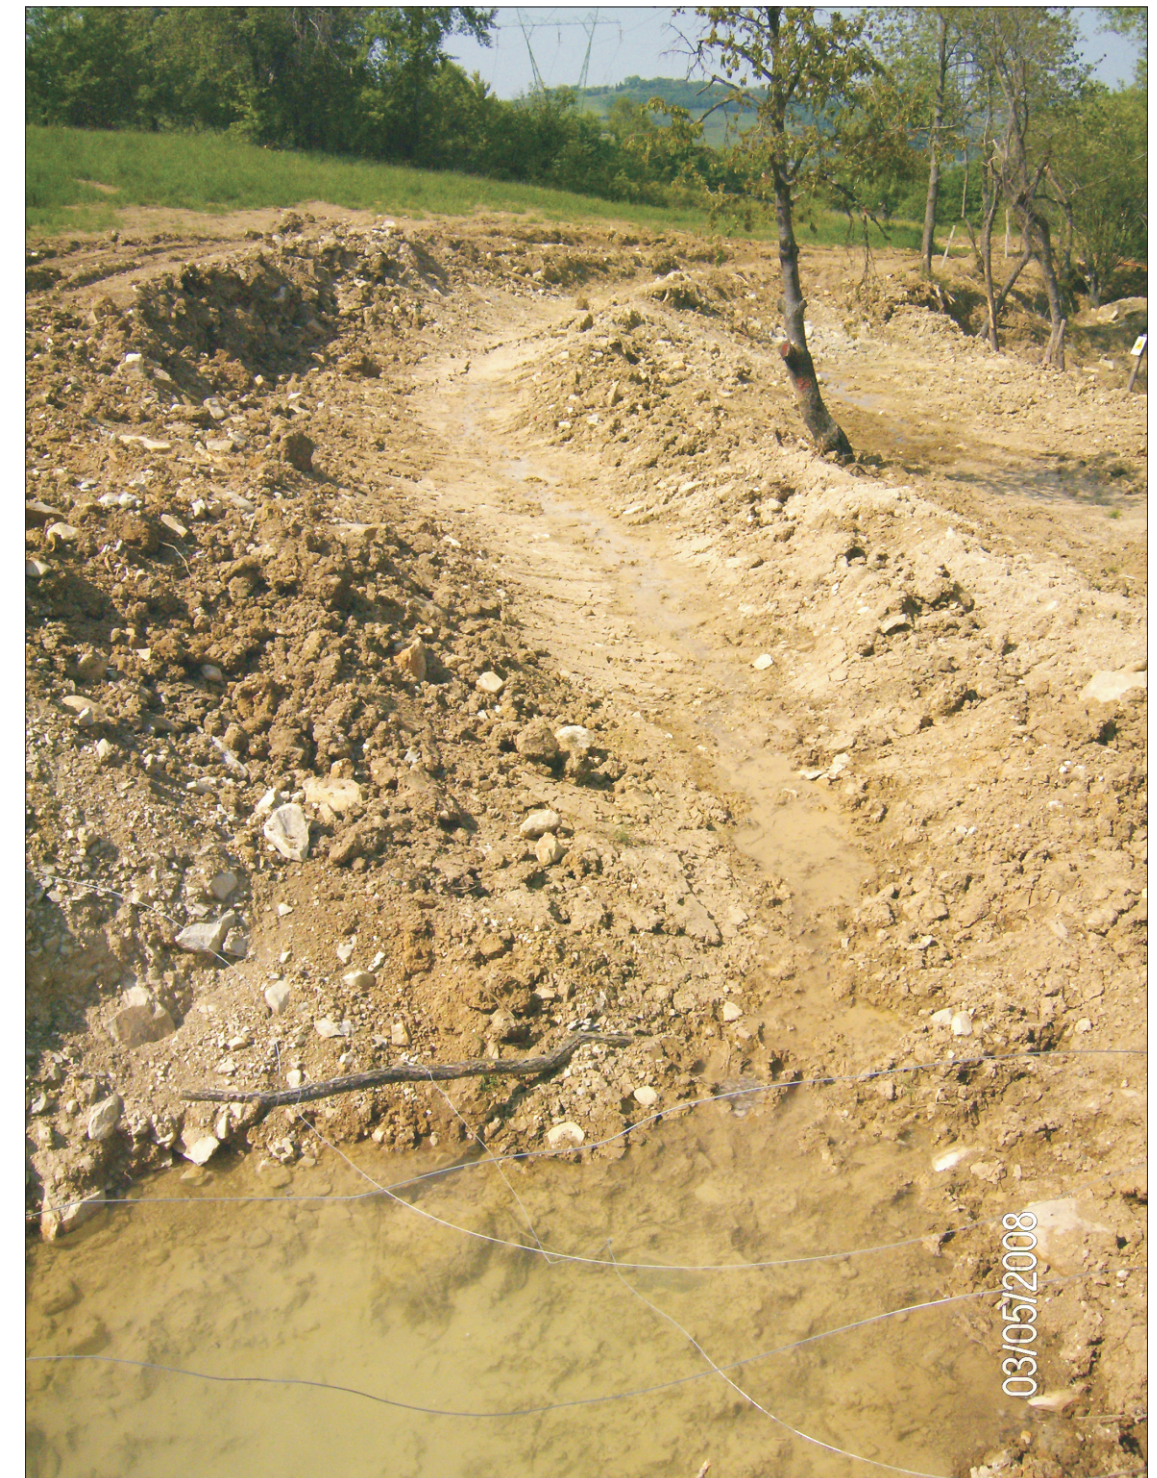
**Foto 9** - Particolare delle modalità di deflusso verso nord delle acque risalenti dalla scaturigine.

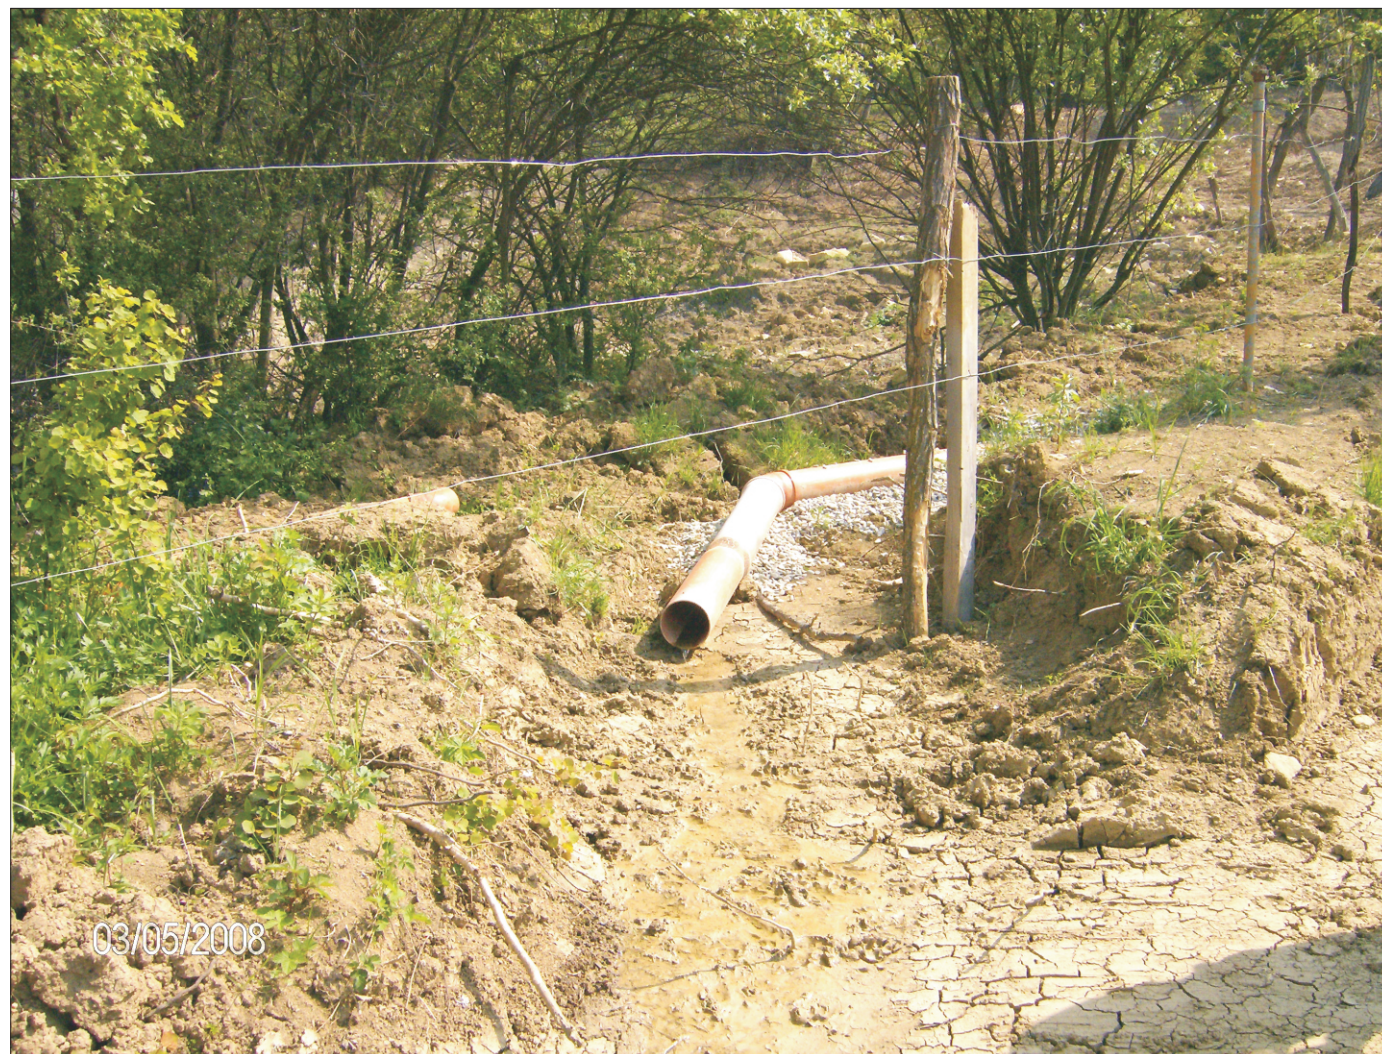
**Foto 10** - Il tubo di uscita dal drenaggio posto a monte della frana, che si raccorda con la scolina proveniente dalla scaturigine (foto 8-9).

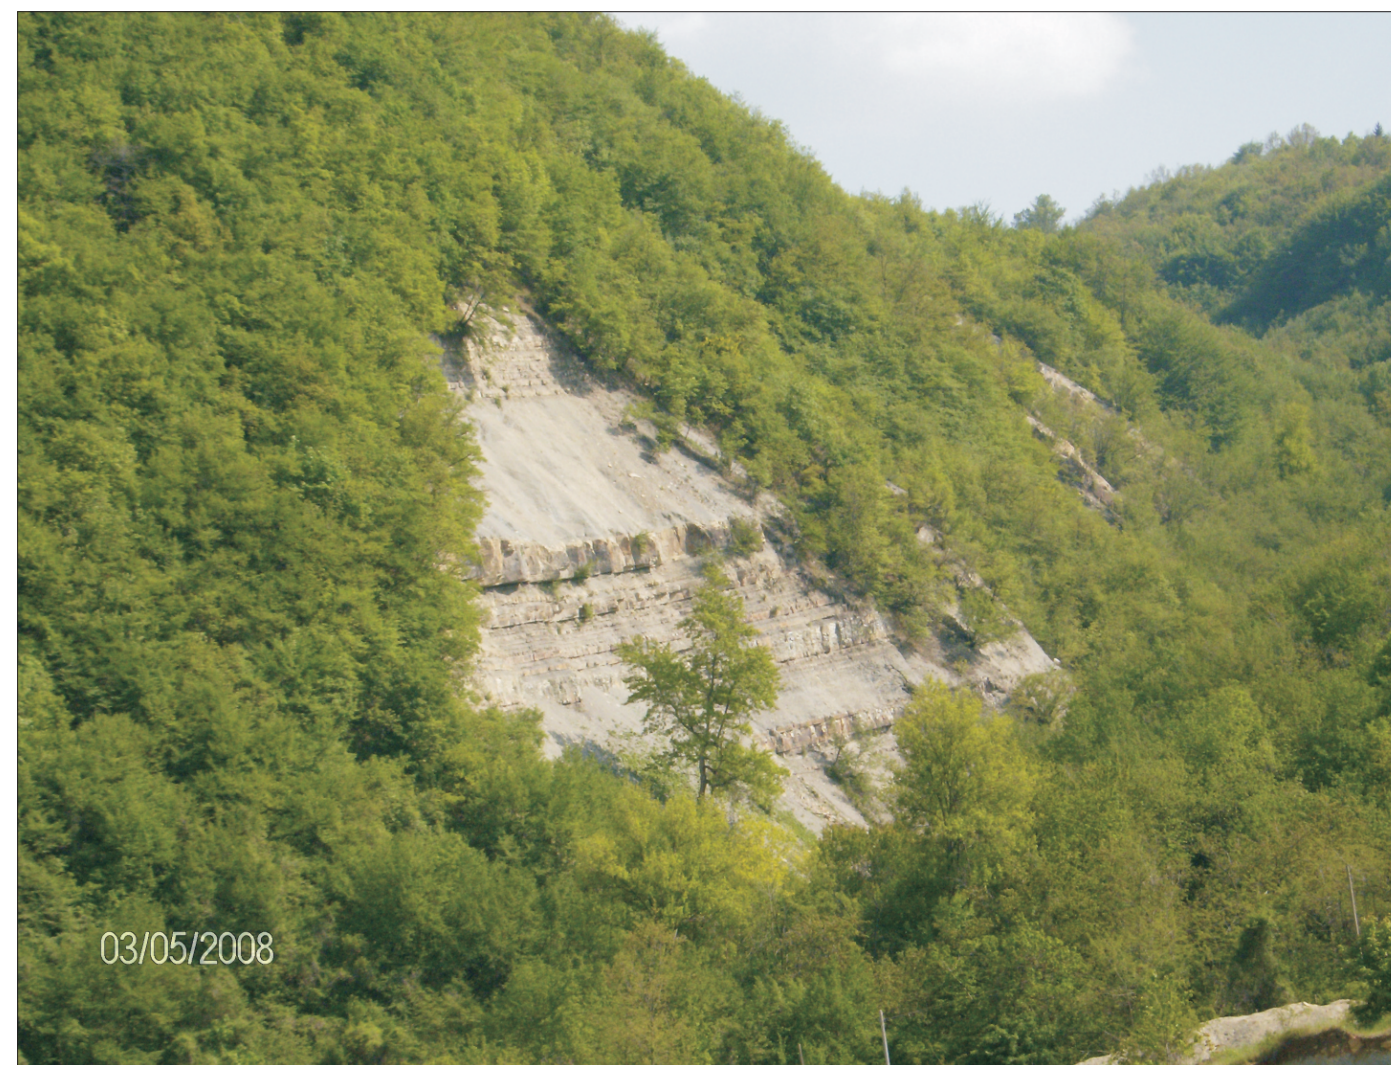
**Foto 11** - Panoramica del versante orientale del Rio Pulce, in cui è possibile notare la sensibile acclività derivante dalla giacitura degli strati a reggipoggio.
