**VARIANTE GENERALE AL P.I.A.E.**

**P.A.E.**

Piano delle Attività Estrattive del  
comune di

**DOCUMENTAZIONE  
FOTOGRAFICA**

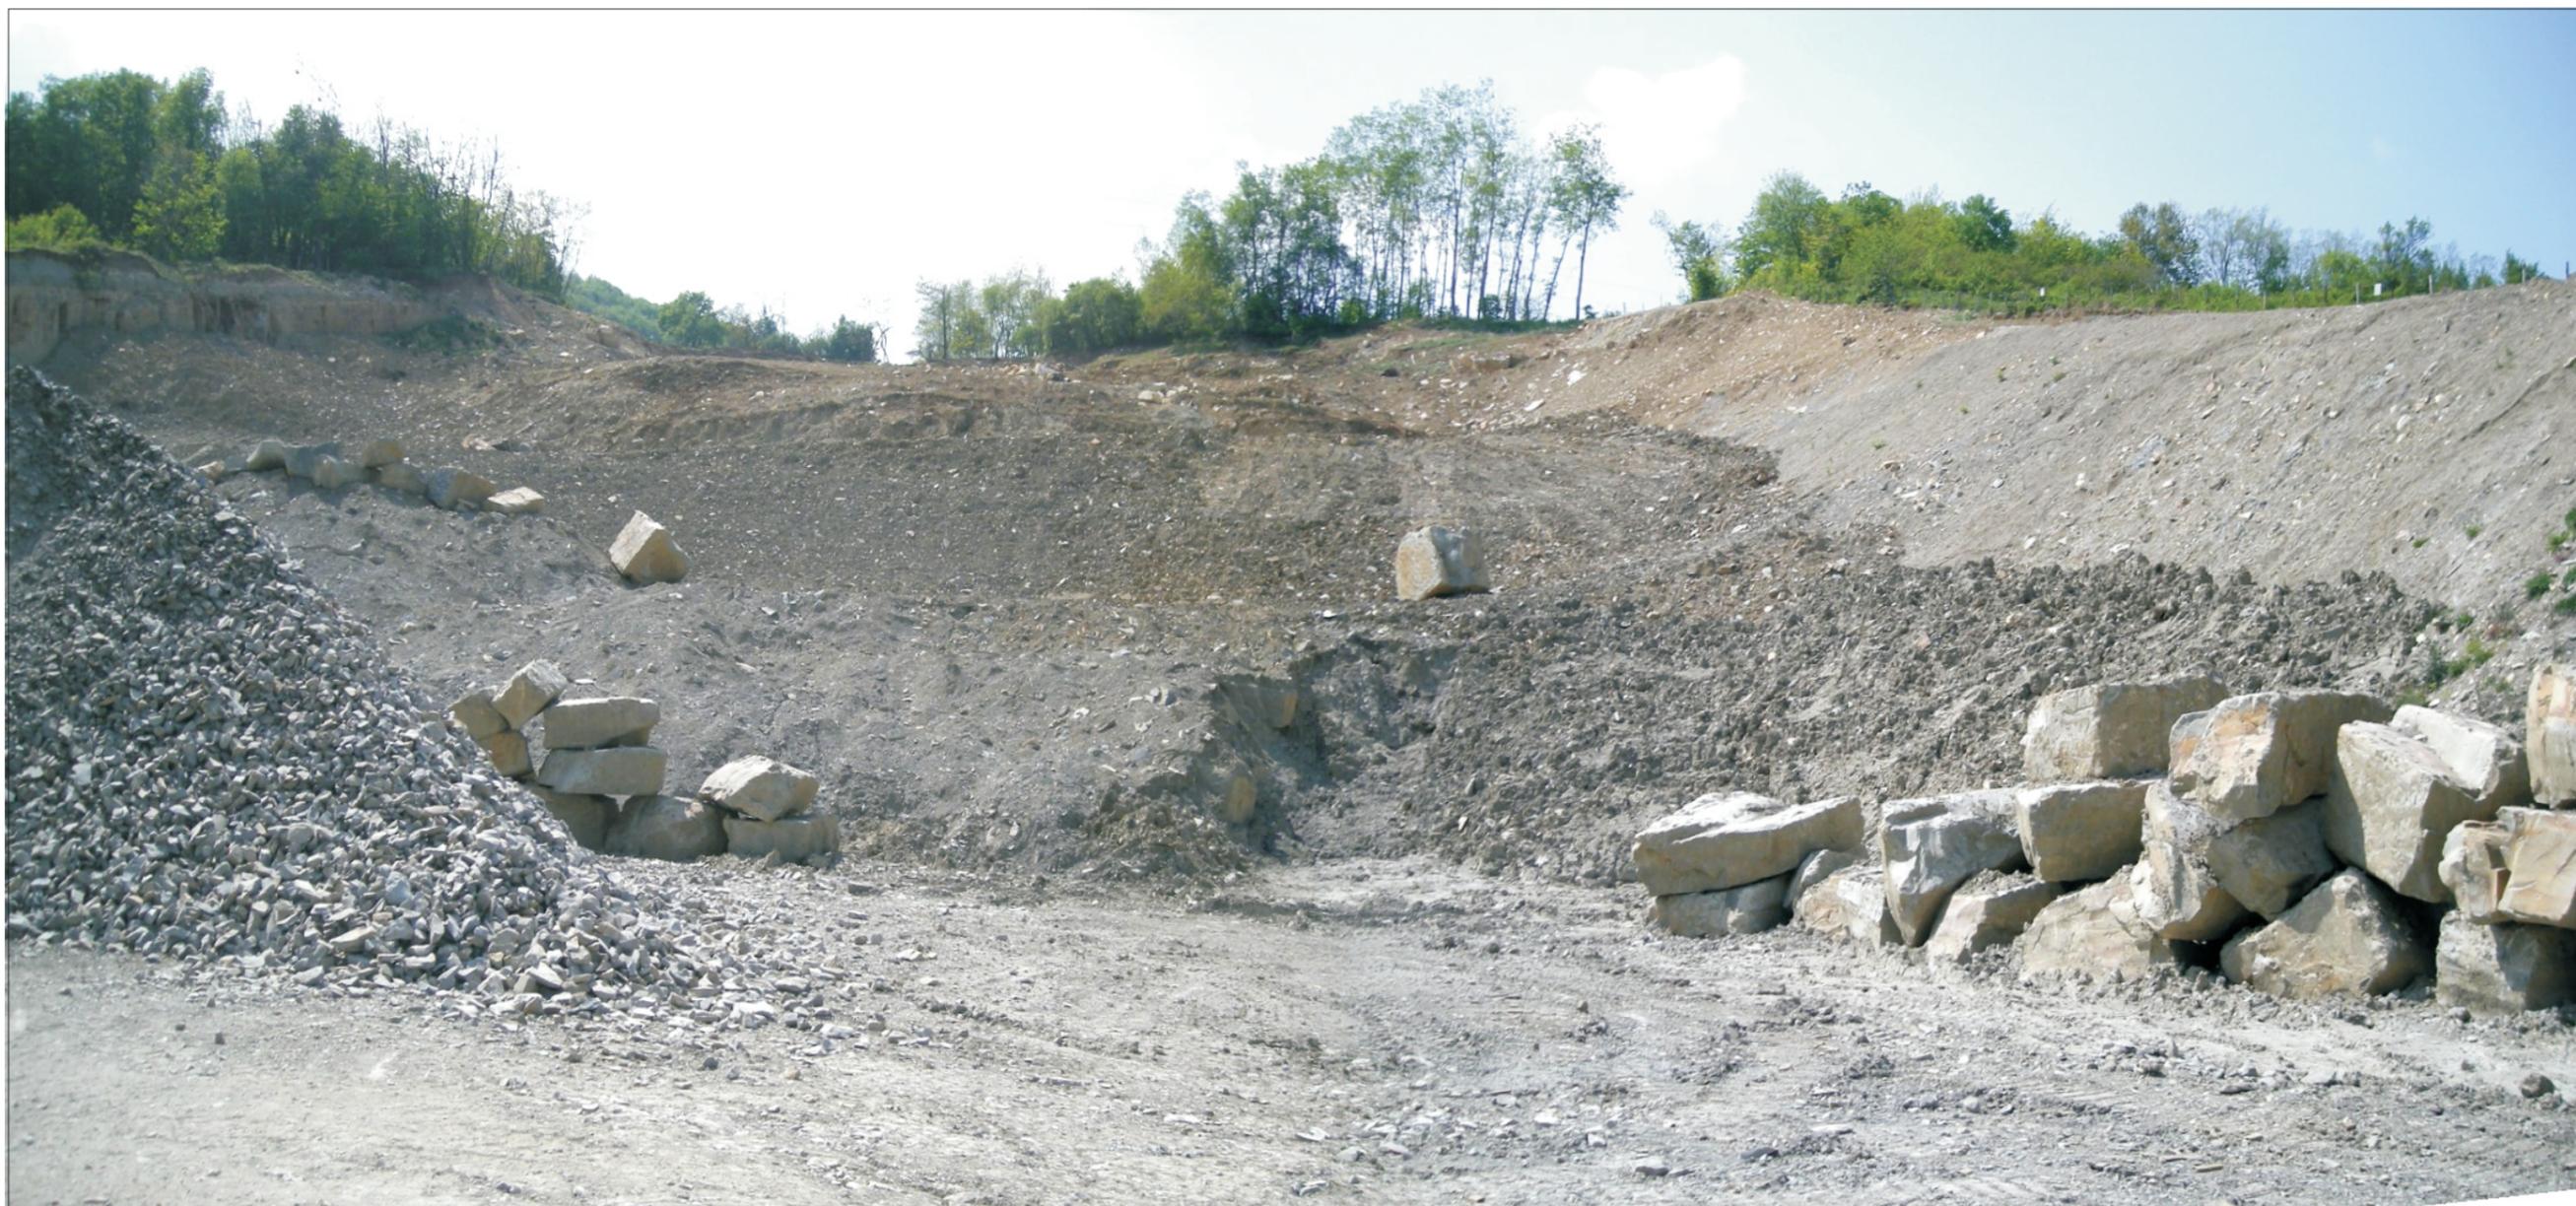
**Foto 1** - Piede della frana attivatasi nel 2004, vista dal piazzale di cava; lungo il versante sono stati realizzati alcuni gradoni di rimodellamento del corpo di frana. Si notino sulla destra alcuni blocchi stoccati in attesa di commercializzazione; sulla sinistra è invece presente un piccolo cumulo di inerte frantumato (foto del 03/05/2008)

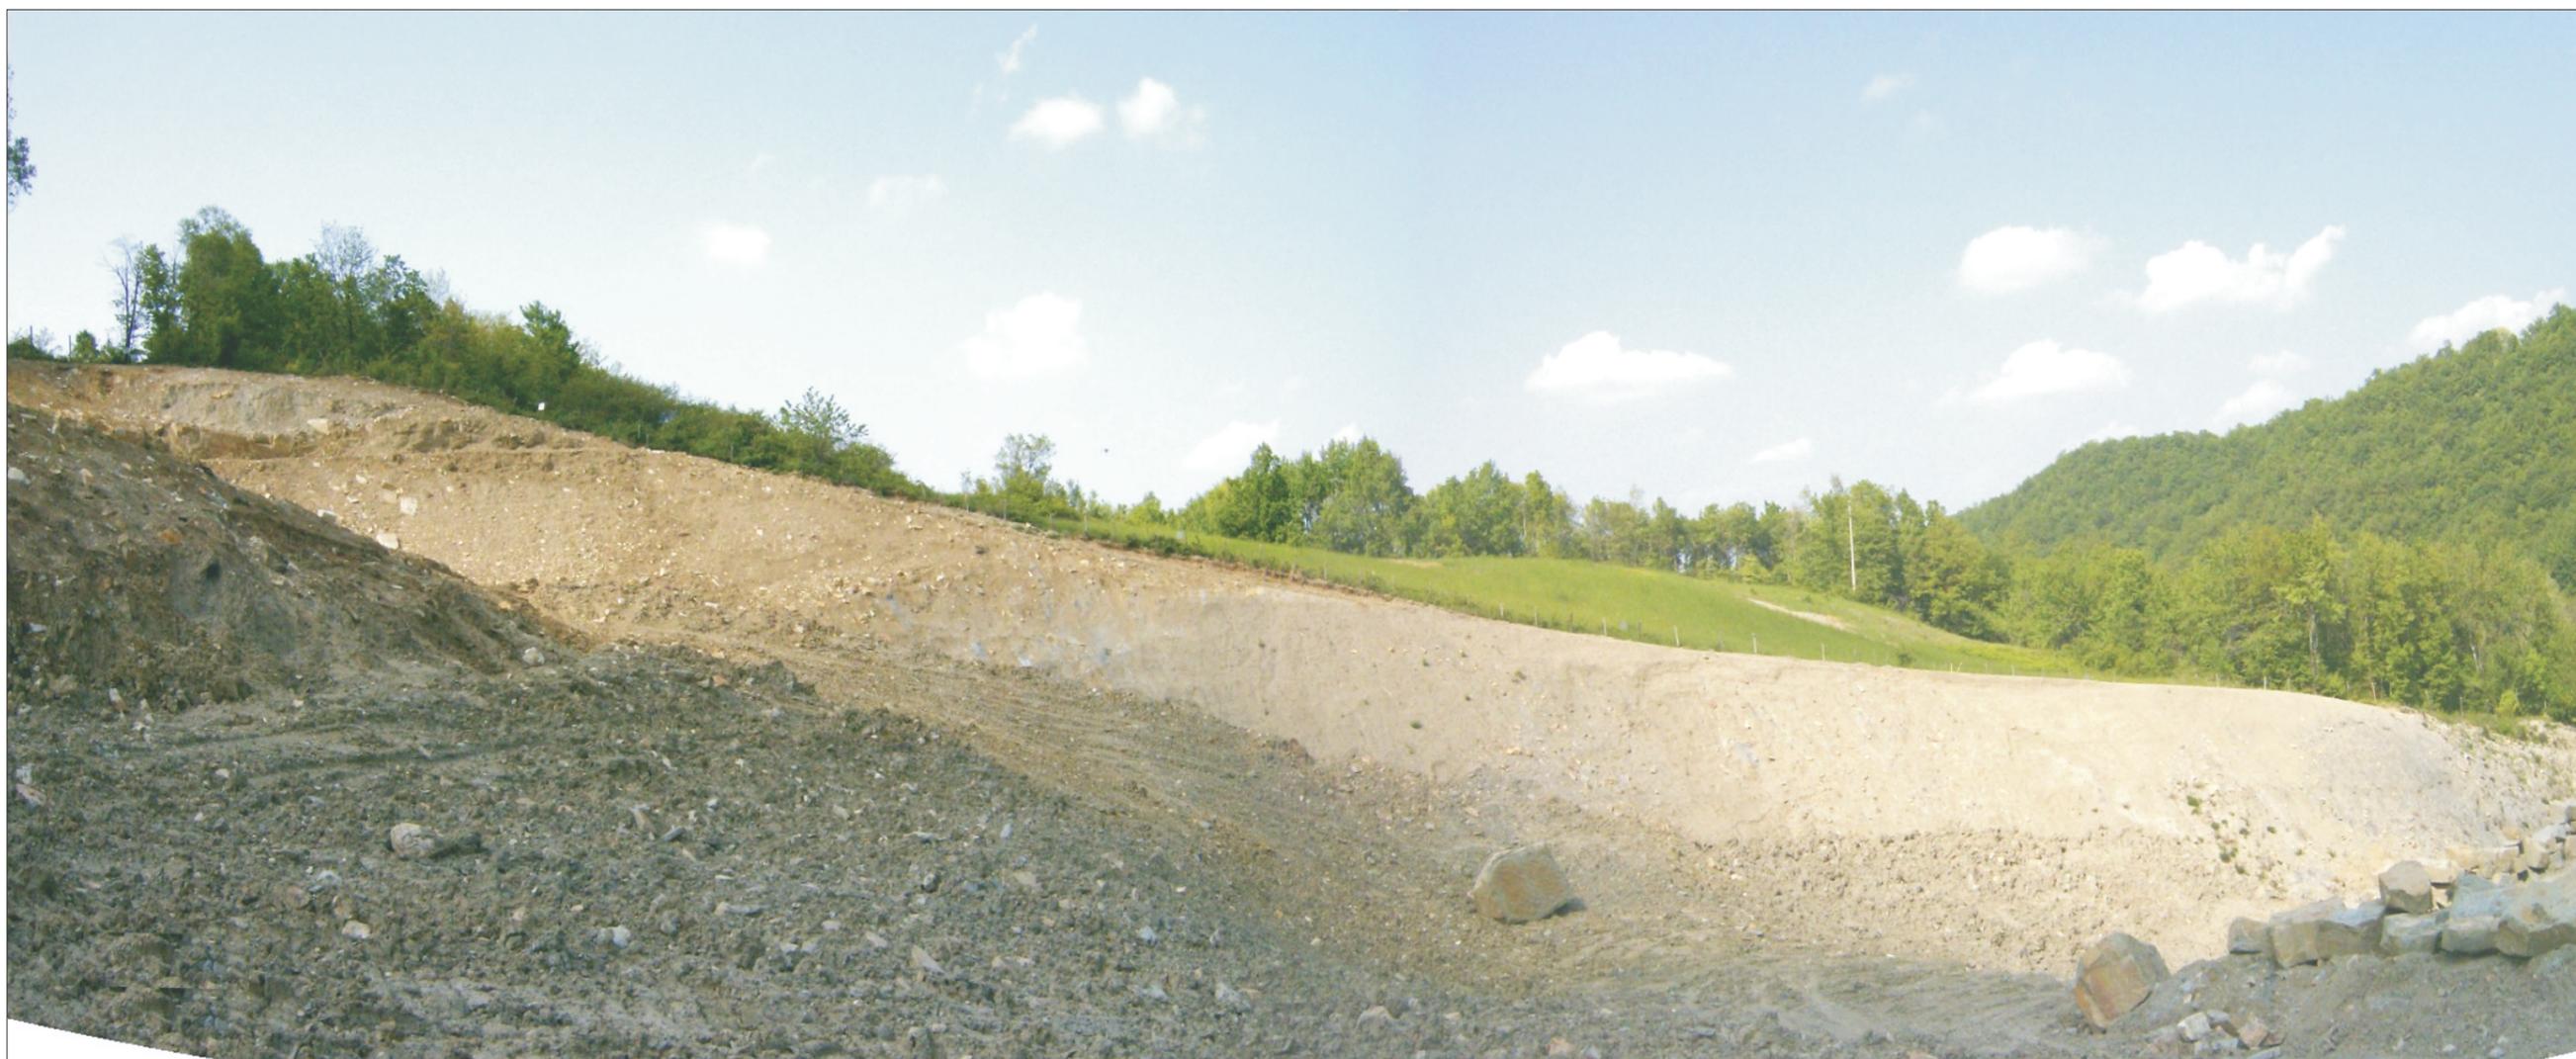
**Foto 2** - Panoramica della parte centrale della frana, vista da sud, dove si nota un certo rimodellamento superficiale con la creazione di alcuni gradoni . Sullo sfondo, la scarpata rimodellata che delimita il perimetro di frana dalla zona di espansione del PAE - zona 2 (Foto del 03/05/2008)

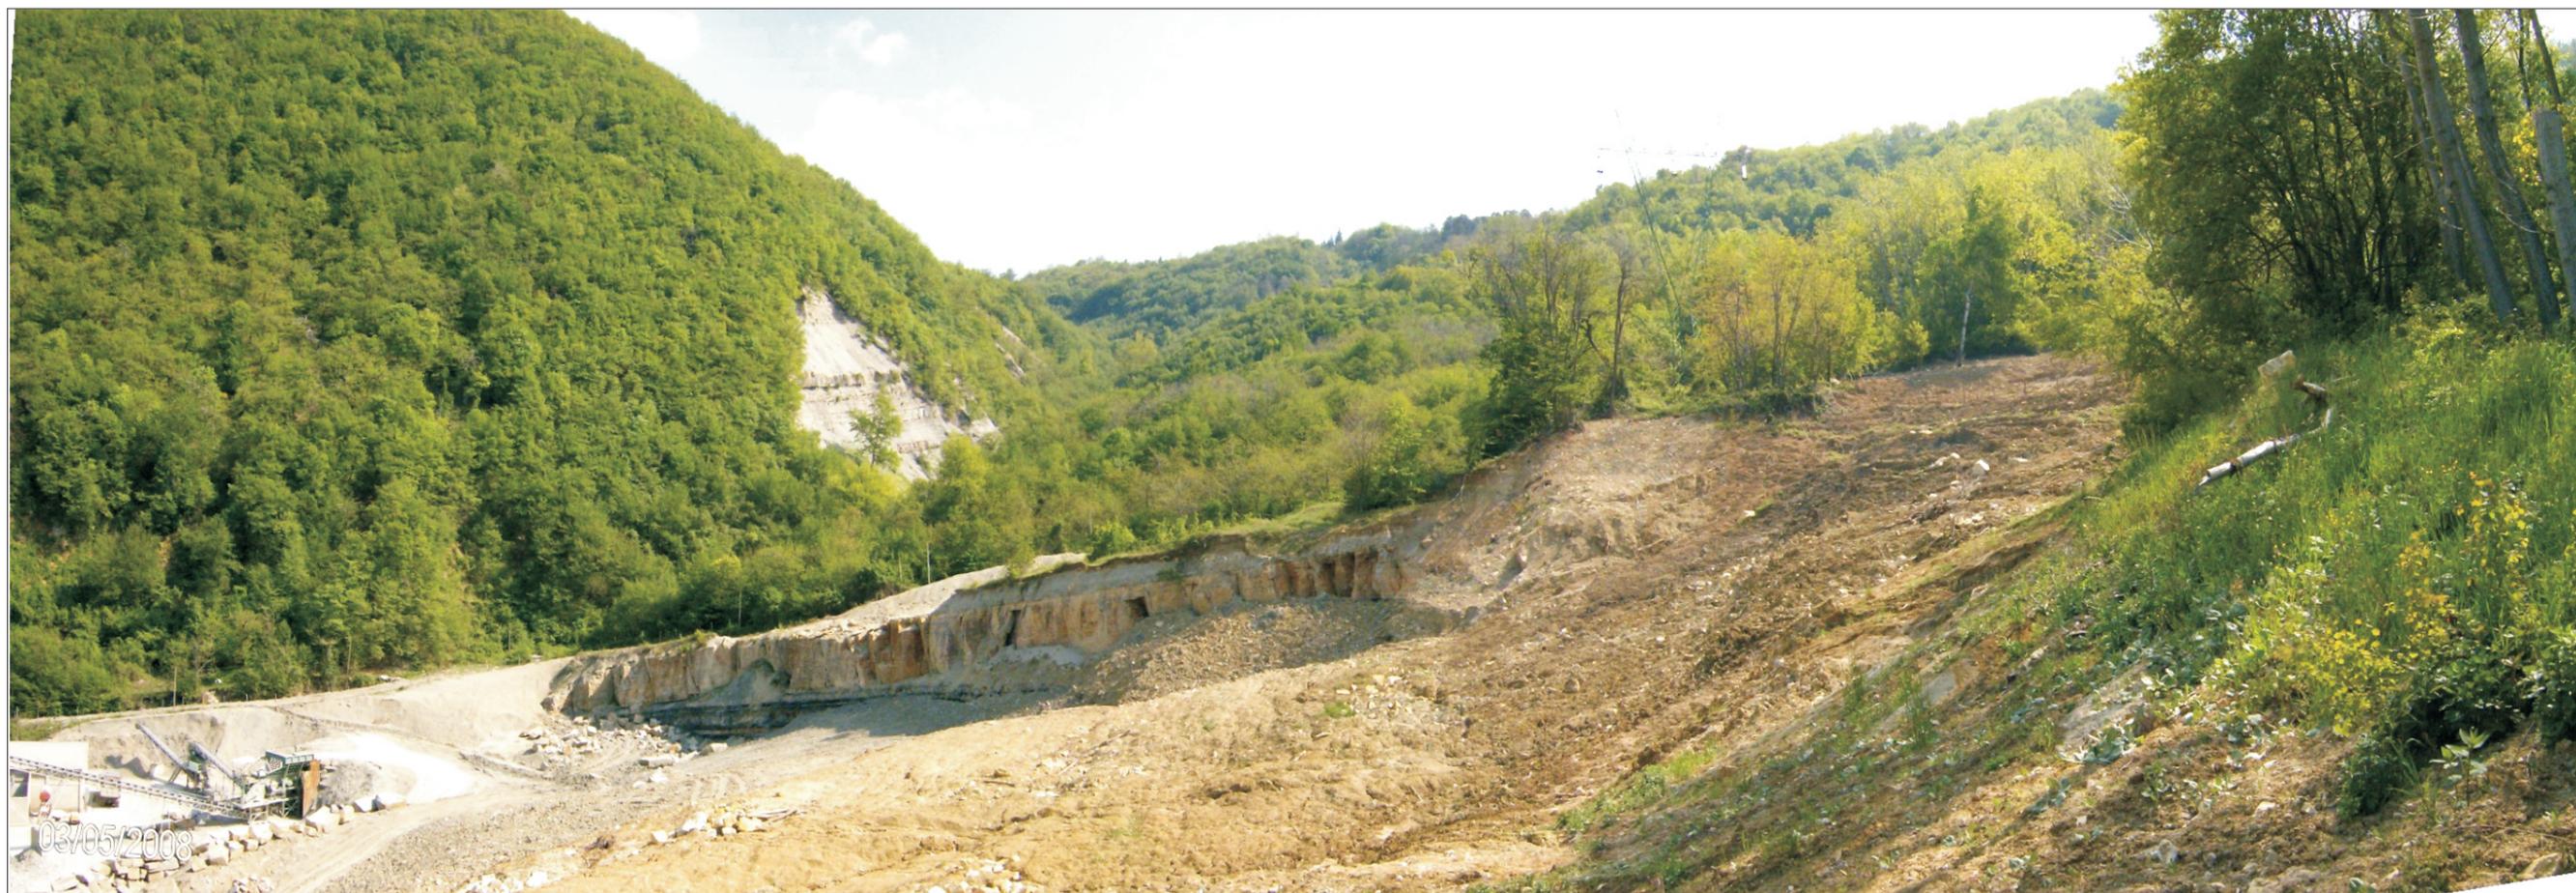
**Foto 3** - La frana, vista da nord-ovest; a destra è visibile parte dell'area di coronamento, non ancora risistemata, mentre nella parte centrale è presente la scarpata utilizzata come ultimo fronte di scavo. Tra la vegetazione è possibile osservare il traliccio della zona esterna al perimetro di PAE, e nella parte sinistra il piazzale di cava con il frantoio per la vagliatura del materiale estratto (foto del 03/05/2008)

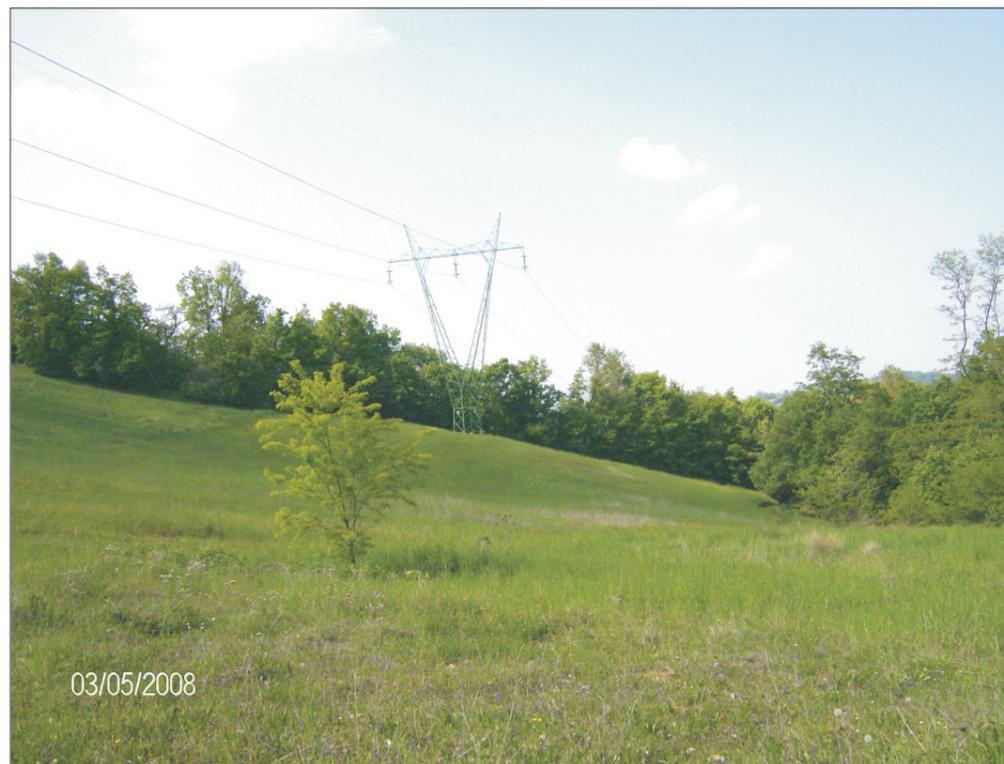
**Foto 4** - Panoramica della parte alta della zona di escavazione n. 1. Si noti il traliccio dell'alta tensione, rispetto al quale occorrerà mantenere una distanza di sicurezza di almeno 20 m di raggio.

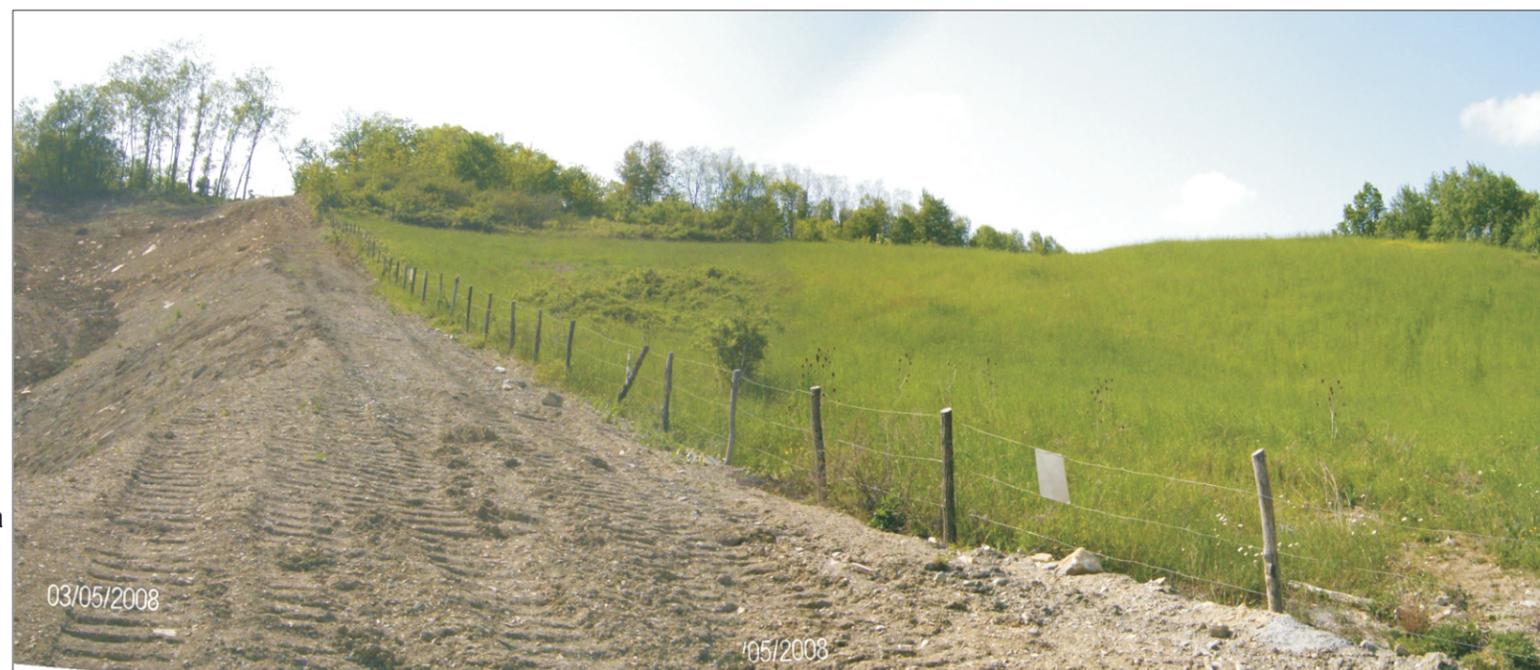
**Foto 5** - Panoramica della zona di escavazione n. 2, presa dal confine settentrionale dell'area di cava.

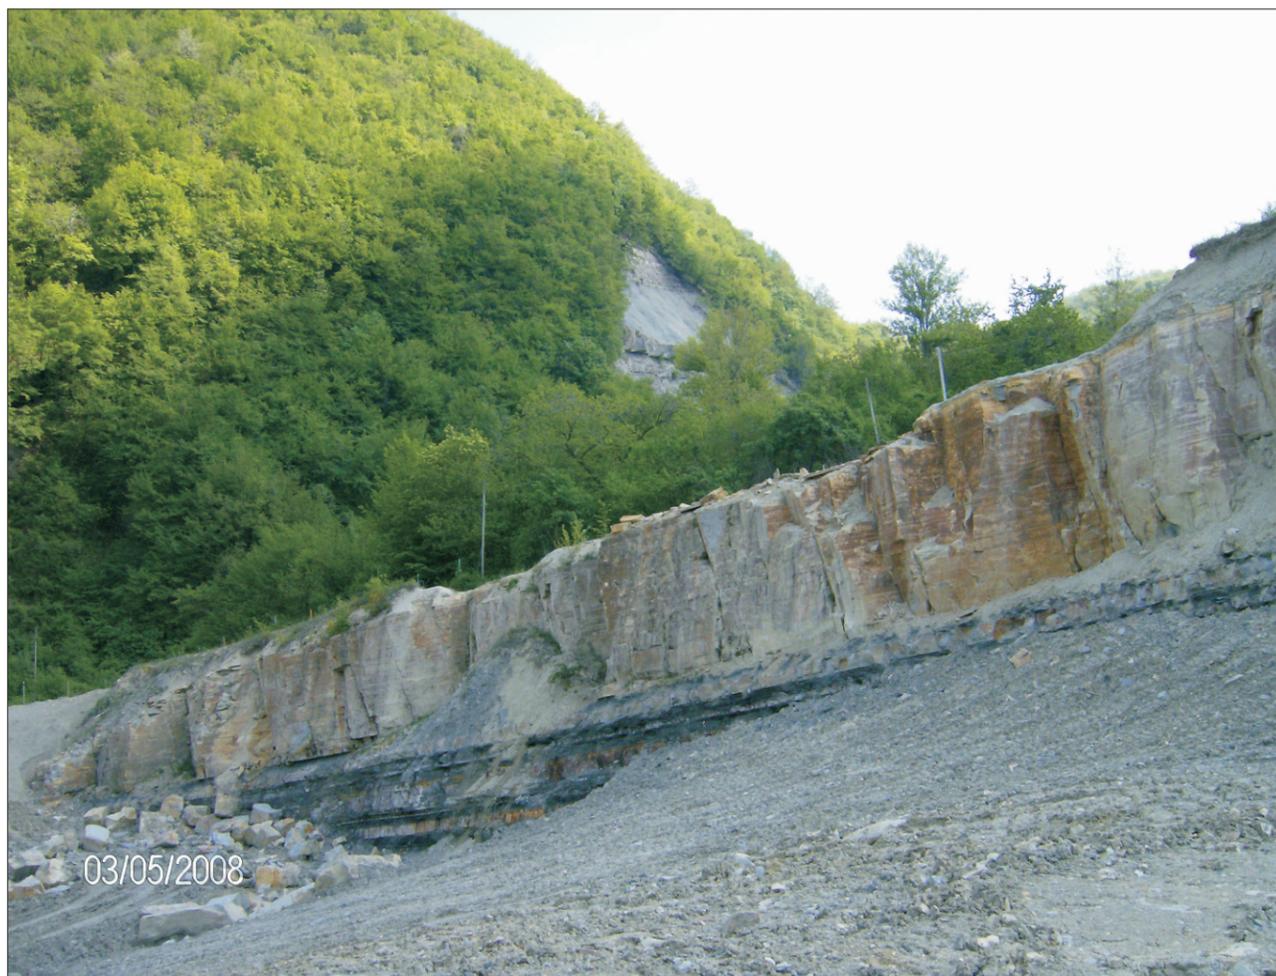
**Foto 6** - L'ultimo fronte di scavo utilizzato; si noti la tipica stratigrafia del Flysch di Monte Cassio, dove ad un banco calcarenitico, al tetto, segue vero la base un'alternanza di livelli competenti e argilloso-siltosi.

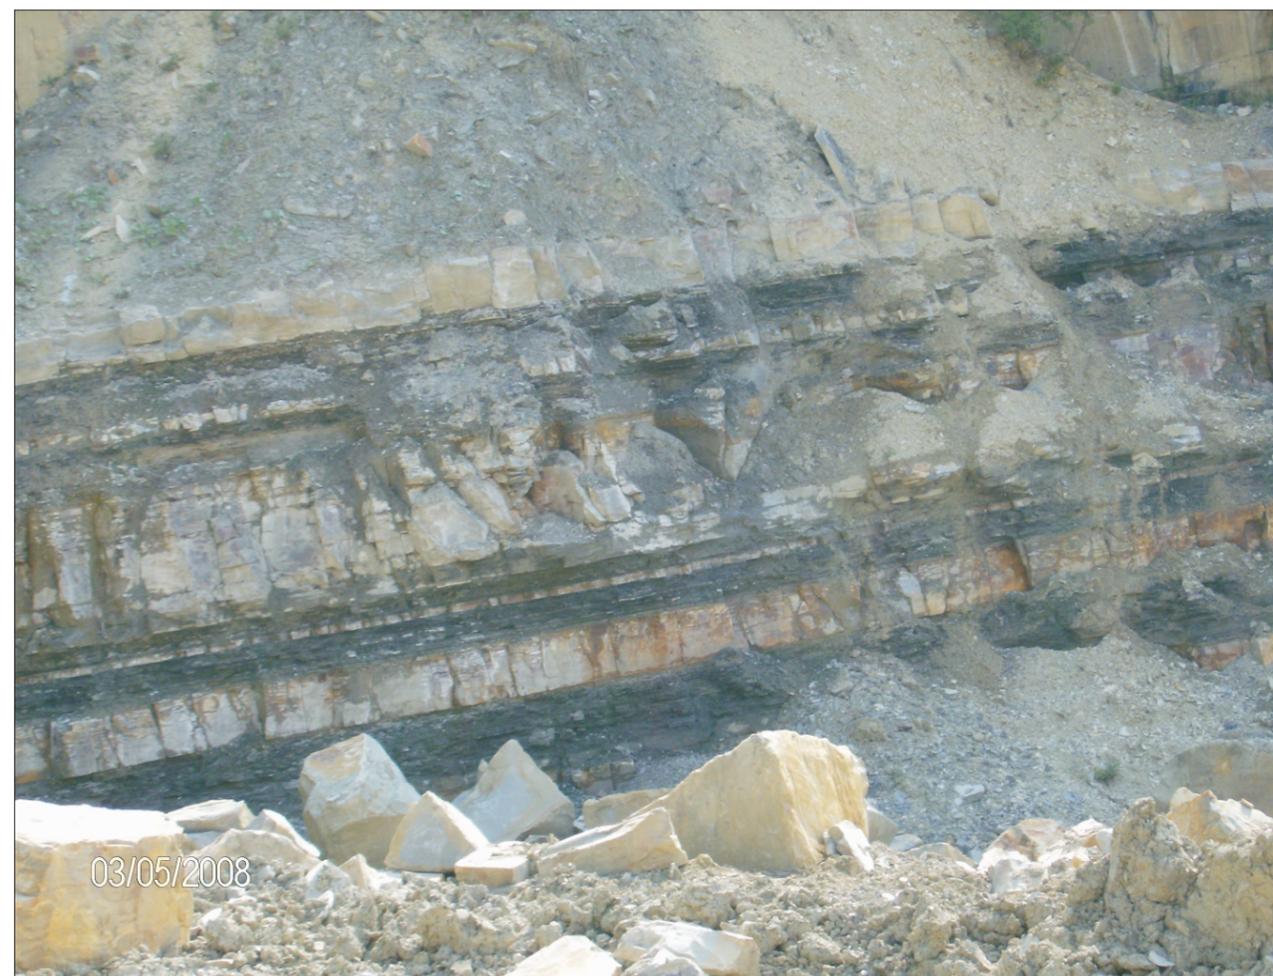
**Foto 7** - Particolare del fronte di scavo, relativo alla parte stratigraficamente sottostante il blocco arenaceo principale. Si noti l'alternanza di livelli francamente litoidi (arenarie e calcareniti), con livelli argillosi e siltosi. Nel prosieguo dell'attività estrattiva questa alternanza potrà essere utilizzata per l'estrazione di inerte, previa vagliatura e frantumazione dei livelli competenti e scarto della frazione fine.

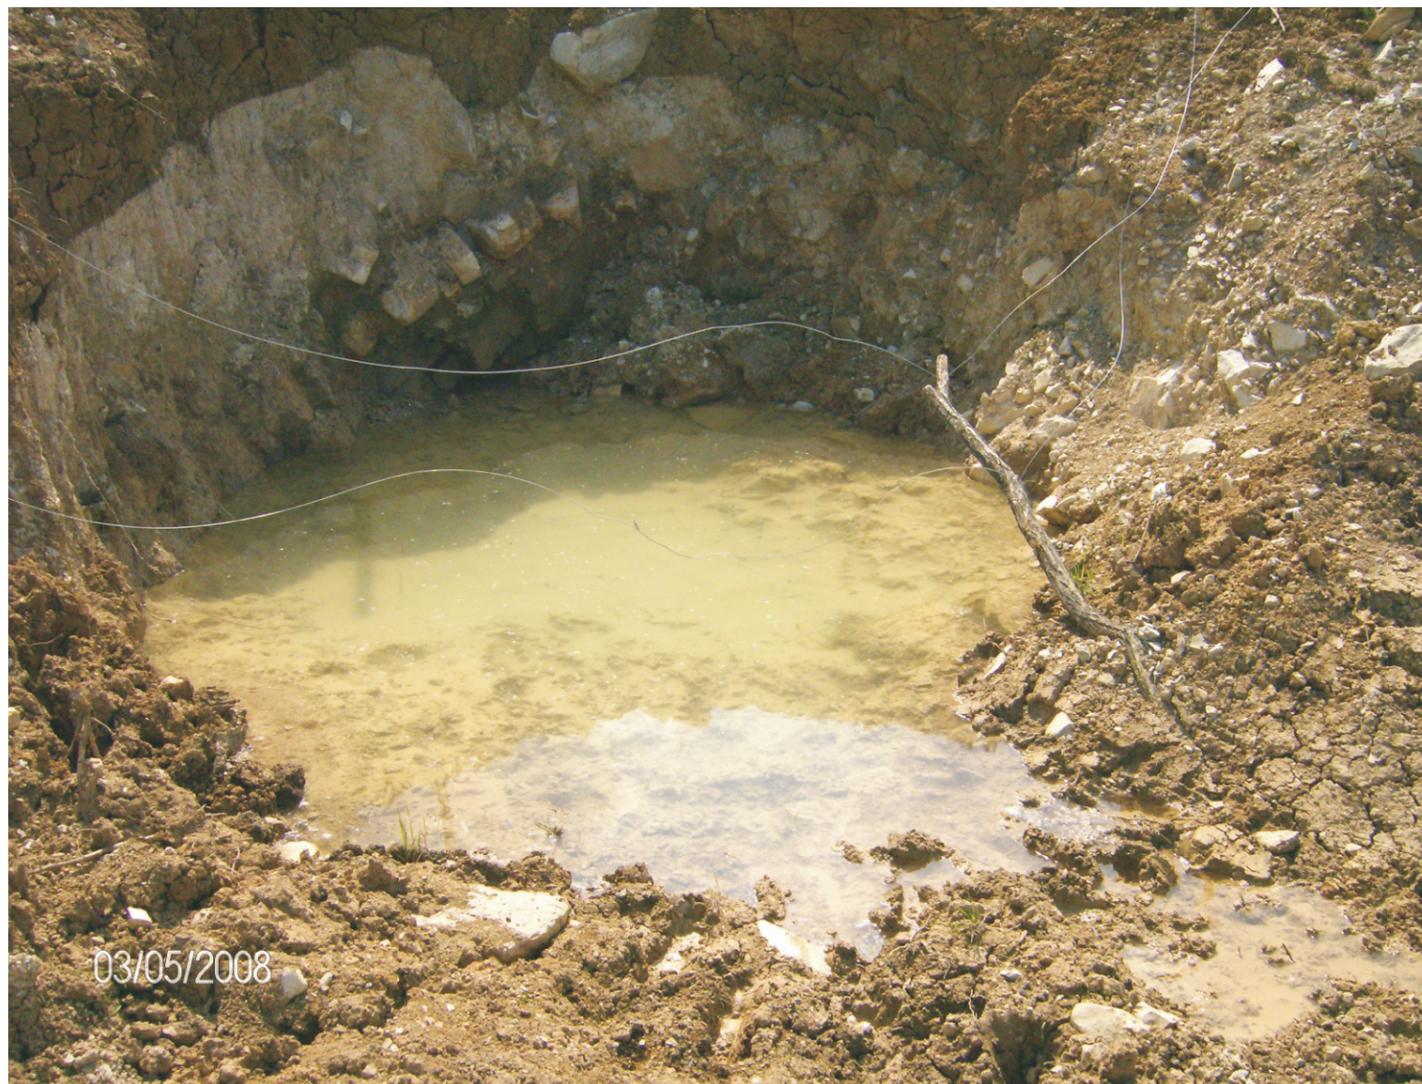
**Foto 8** - Scaturigine artificiale di acque sorgive ad est dell'area di frana. Si nota, nella parte in ombra, il cunicolo di afflusso delle acque dalla sorgente.

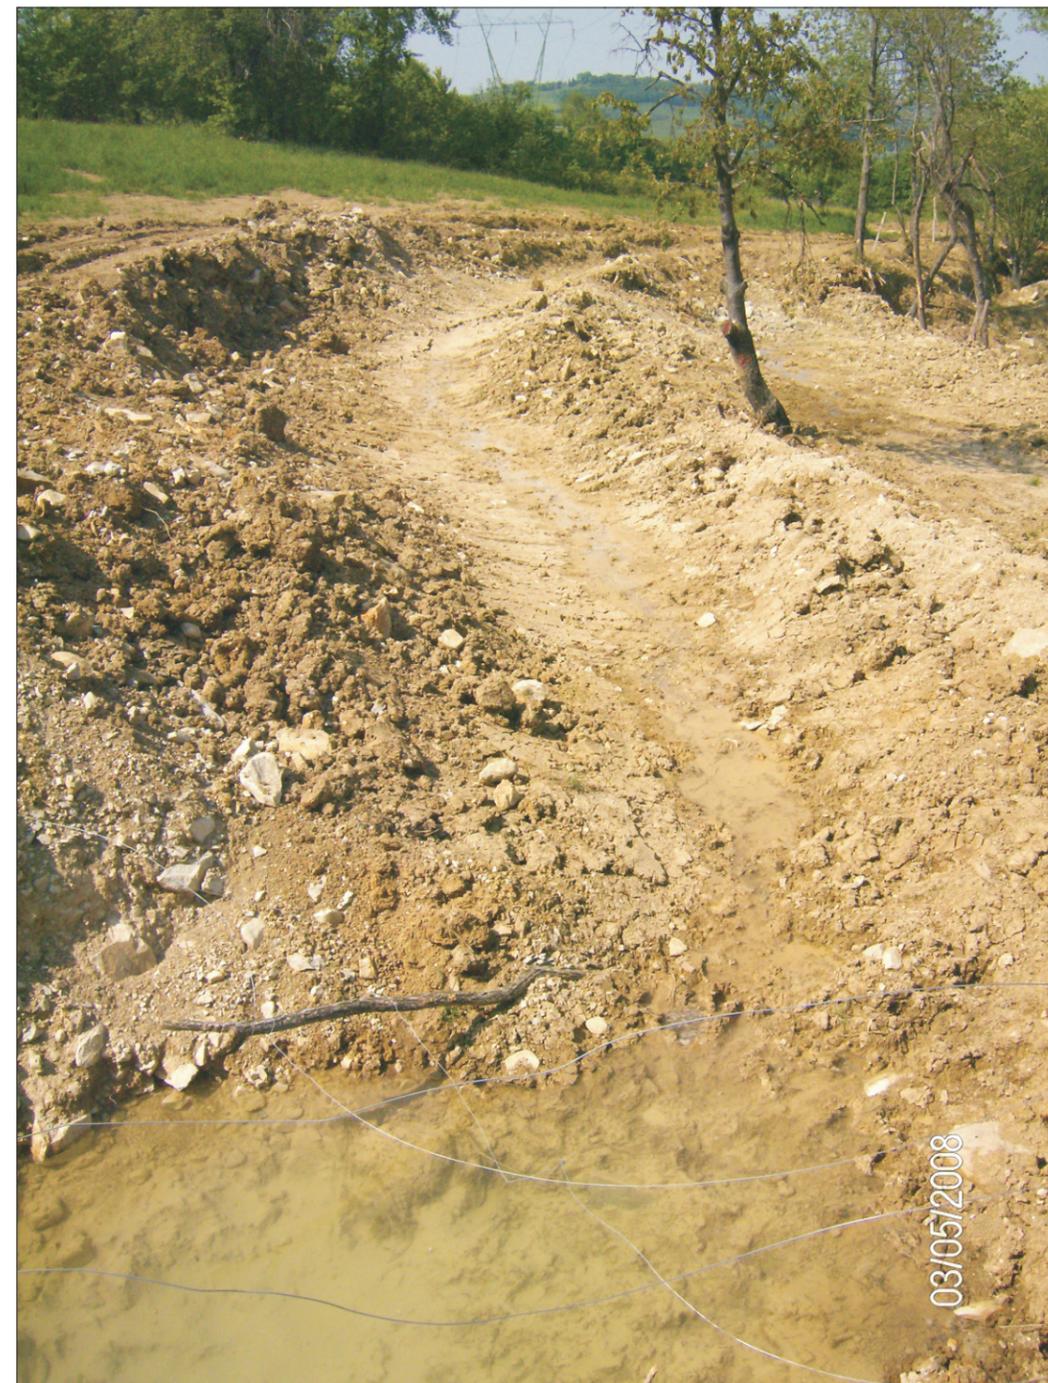
**Foto 9** - Particolare delle modalità di deflusso verso nord delle acque risalenti dalla scaturigine.

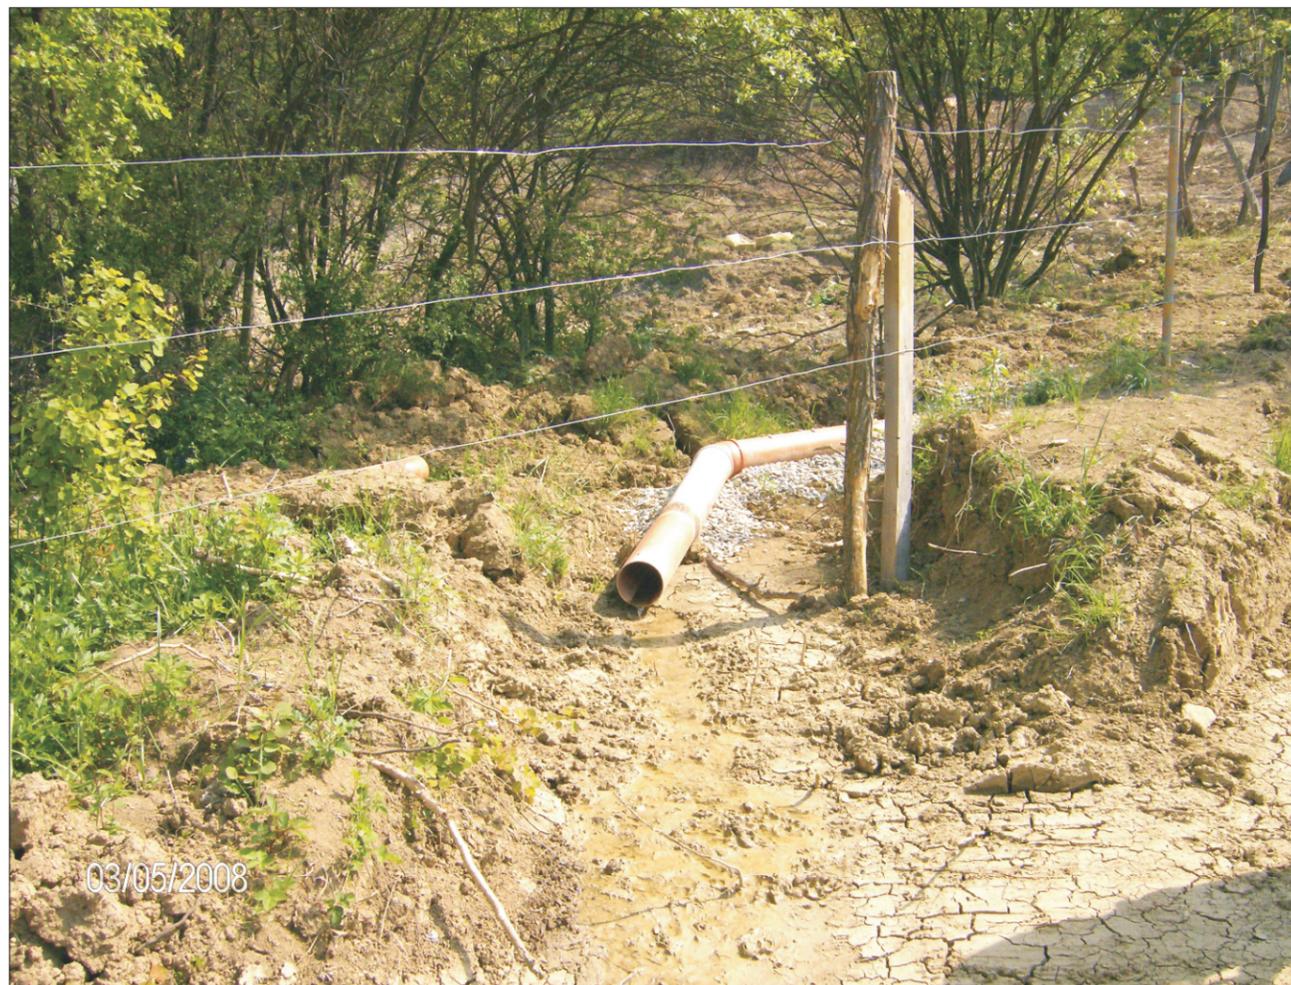
**Foto 10** - Il tubo di uscita dal drenaggio posto a monte della frana, che si raccorda con la scolina proveniente dalla scaturigine (foto 8-9).

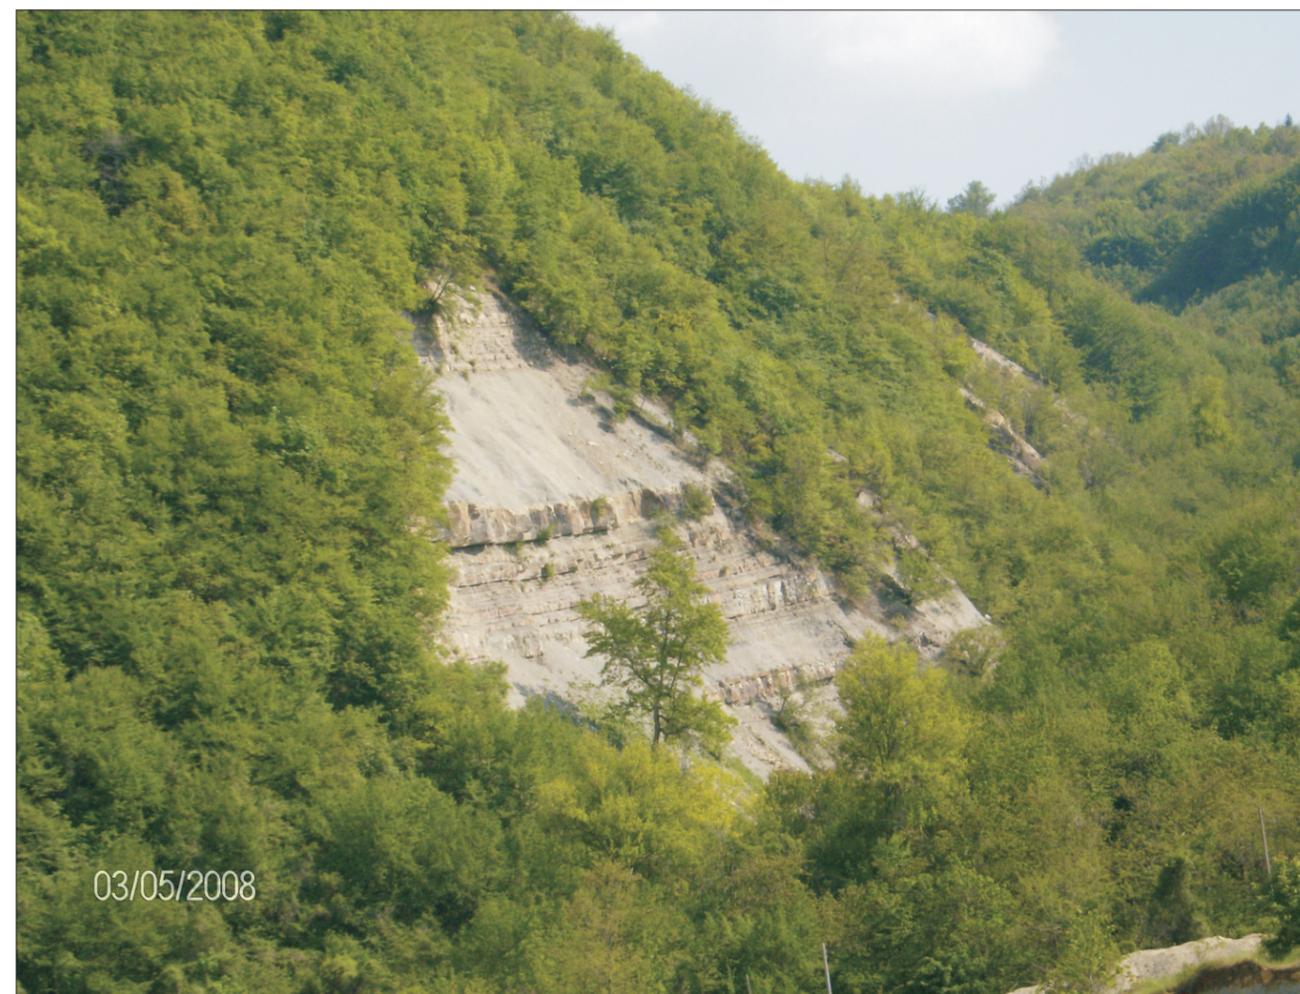
**Foto 11** - Panoramica del versante orientale del Rio Pulce, in cui è possibile notare la sensibile acclività derivante dalla giacitura degli strati a reggipoggio.
