ISTITUTO ISTRUZIONE SUPERIORE E LICEO ARTISTICO

«ADOLFO VENTURI»

SEDE DI VIA BELLE ARTI – INTERVENTO DI MIGLIORAMENTO SISMICO E RESTAURO DEL CORTILE DELL’ESEDRA, DELLE FACCIATE E DEL PORTICO

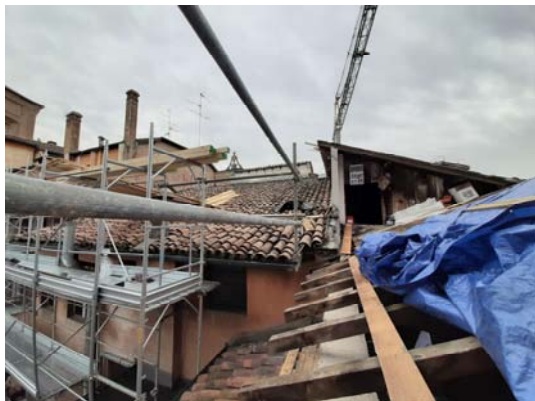
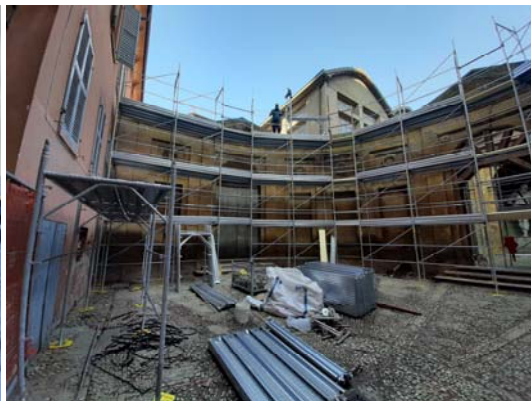
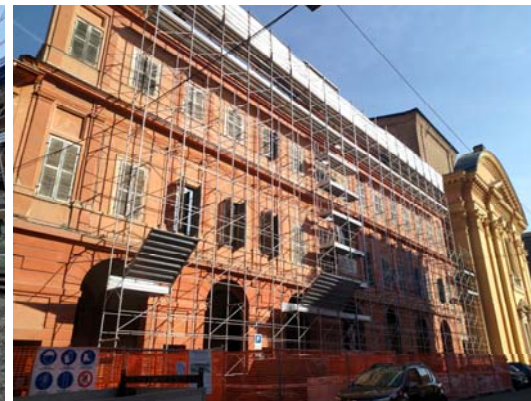
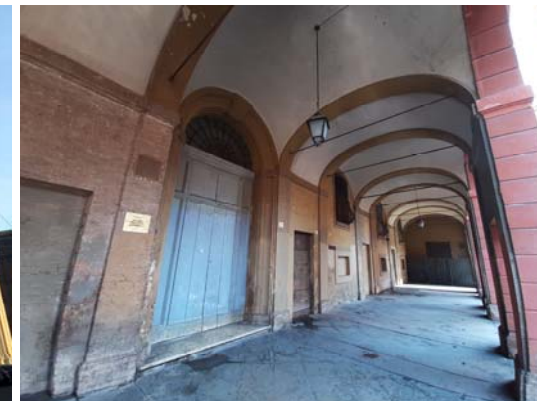
L'intervento sull'Istituto d'arte nasce dalla duplice esigenza strutturale e di tutela del bene, occupandosi da un lato di consolidare gli elementi strutturalmente deboli e di riparare le lesioni prodotte dal sisma del 2012; dall'altra di provvedere al restauro del cortile «ad esedra», centro dell'intero complesso monumentale che versava in grave degrado. In sede di gara di appalto, inoltre, è stata prevista una "opzione contrattuale" consistente nei lavori di restauro degli intonaci della facciata principale e del relativo portico di ingresso.

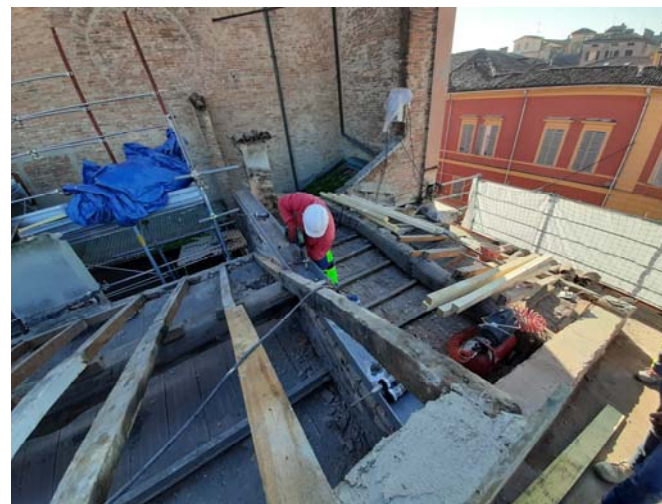
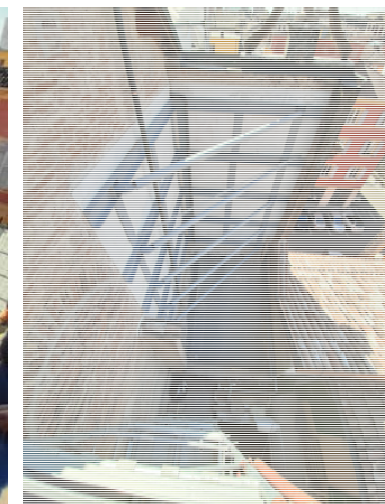
Per quanto riguarda l'intervento strutturale, il progetto era finalizzato all'eliminazione dei danneggiamenti subiti dal fabbricato a seguito del sisma del maggio 2012, mediante il rafforzamento locale dei solai di copertura, alleviando le principali vulnerabilità nei confronti dei meccanismi di danno di primo modo che governano il livello di sicurezza sismica dell'insieme. In particolare, con gli interventi proposti, si raggiunge il 60% della resistenza richiesta per una nuova costruzione nei confronti dei meccanismi locali di ribaltamento delle facciate e degli elementi non strutturali, mantenendo invece inalterati i livelli di sicurezza globali degli edifici che risultano essere pari al 40% per la zona 2 (Ampliamento Malatestiano), al 45% per la zona 3 (Impianto Soli) e al 35% per la zona 4 (Galleria dei Premiati).

Gli interventi strutturali in progetto si concentrano su due aree: copertura ed esedra. Sulla copertura sinteticamente prevedono: il consolidamento con parziale rifacimento della copertura lignea; la creazione di un sistema controventante di falda; la messa in opera di una cordolatura metallica in sommità alle murature dei sottotetti.
