Levizzano Rangone: Oratorio di San Michele Arcangelo

Denzano: Chiesa di Santa Maria Assunta

Vignola: Santuario della Beata Vergine della Pieve

Trebbio: Pieve di San Giovanni Battista

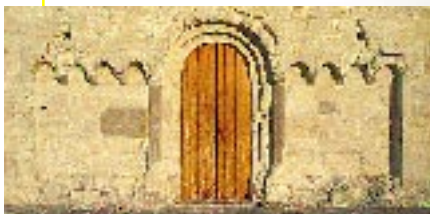
La semplice architettura, composta di un'aula rettangolare oggi sprovvista di abside, contrasta con l'esuberante ornamentazione della facciata e la fine decorazione del portale che si apre sul fianco destro. La fronte risulta divisa in due settori da una serie di arcatelle pensili molto profonde, orlate con un decoro ad ovuli e cordoncini e profilate da intagli seghettati o smerlati. L'archivolto del portale, decorato da

un intreccio di palmette e nastri molto frammentato, poggia su due colonne monolitiche con capitello a fogliami. Al centro si scorge una testina,

l'unica rimasta di due che presumibilmente dovevano ornare la parte superiore. Meglio conservata è l'elegante ornamentazione della porta laterale.
