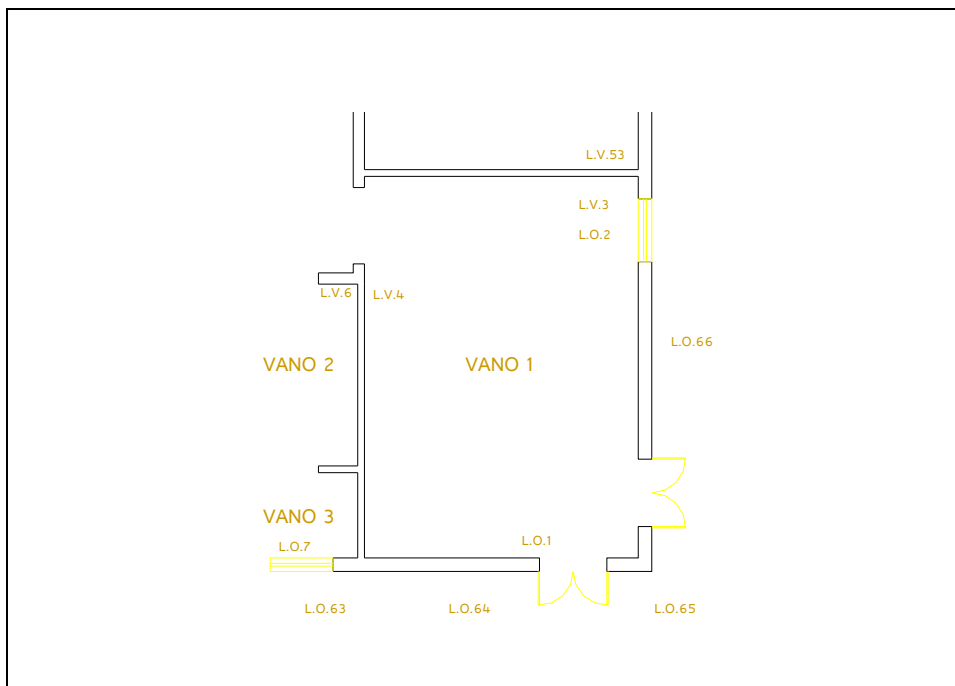
UBICAZIONE	Piano terra – Vano 1
DATA DEL RILIEVO	10 Giugno 2010
DESCRIZIONE	Fessurazione 1
DATI RILEVABILI	
- localizzazione	Parete esterna lato SUD
- andamento	Orizzontale
- configurazione cigli fessurativi	Paralleli complanari
- profondità	
- dati contestuali	
OSSERVAZIONI

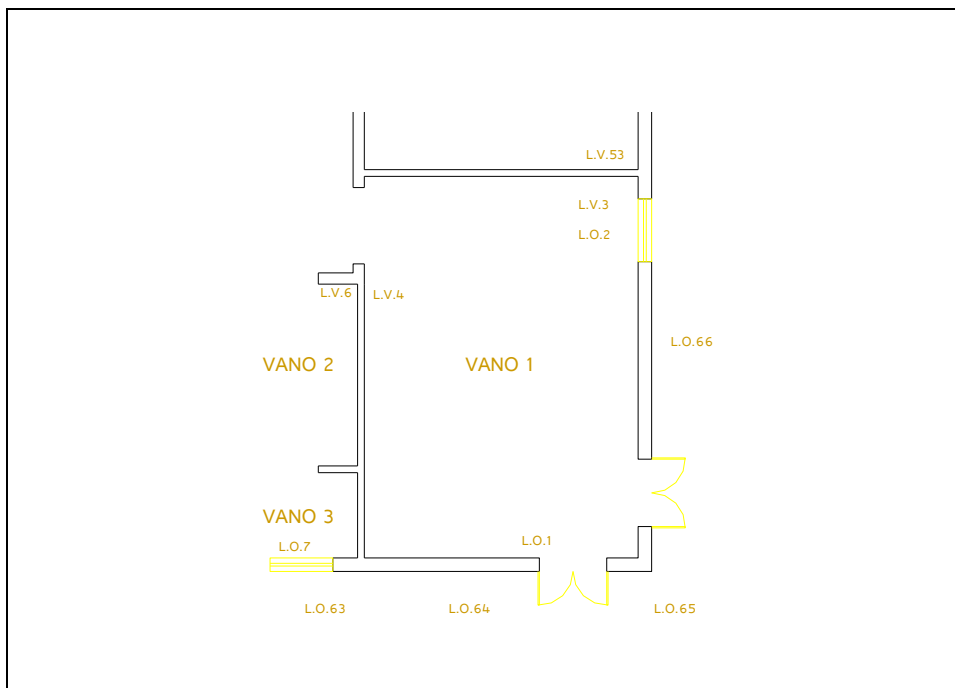
UBICAZIONE	Piano terra – Vano 1
DATA DEL RILIEVO	10 Giugno 2010
DESCRIZIONE	Fessurazione 2
DATI RILEVABILI	
- localizzazione	Parete perimetrale lato EST
- andamento	Orizzontale
- configurazione cigli fessurativi	Paralleli complanari
- profondità	
- dati contestuali	
OSSERVAZIONI

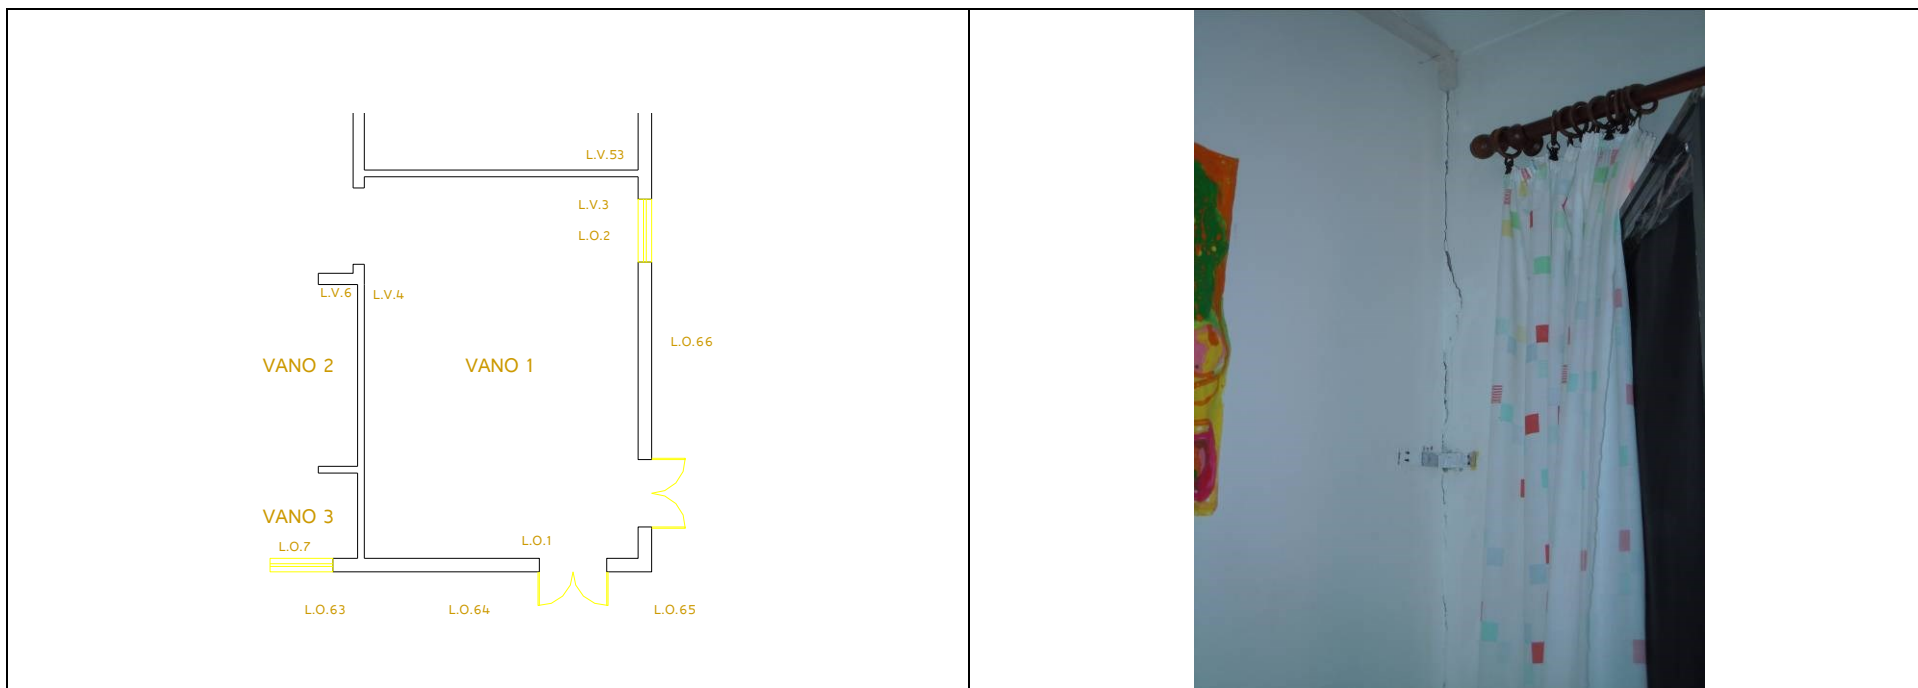
UBICAZIONE	Piano terra – Vano 1
DATA DEL RILIEVO	10 Giugno 2010
DESCRIZIONE	Fessurazione 3
DATI RILEVABILI	
- localizzazione	Parete perimetrale lato EST
- andamento	Verticale
- configurazione cigli fessurativi	Paralleli complanari
- profondità	
- dati contestuali	
OSSERVAZIONI

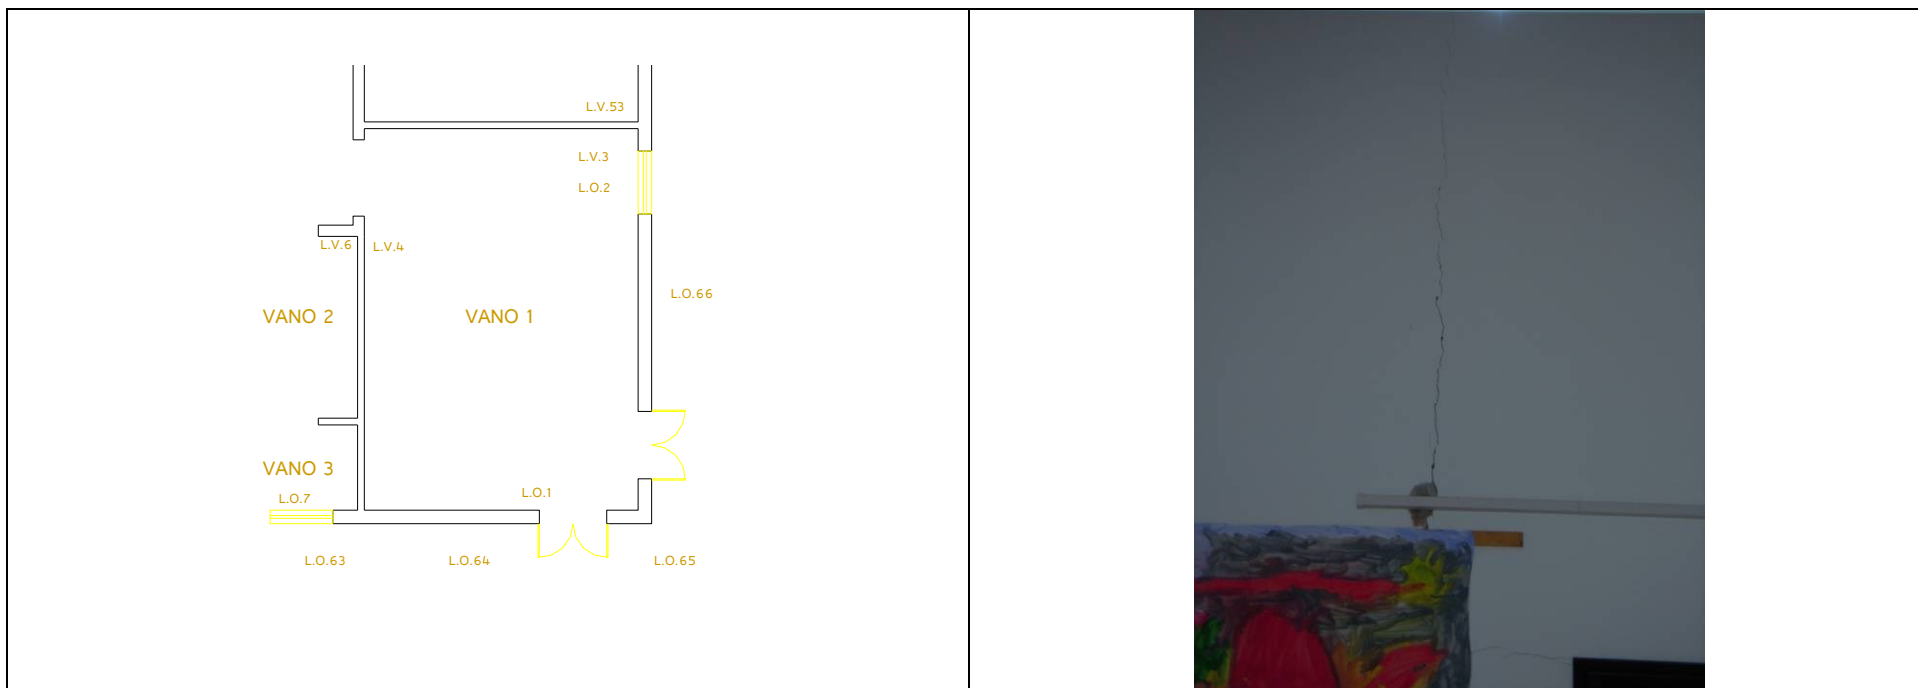
UBICAZIONE	Piano terra – Vano 1
DATA DEL RILIEVO	10 Giugno 2010
DESCRIZIONE	Fessurazione 4
DATI RILEVABILI	
- localizzazione	Parete interna Ovest
- andamento	Verticale
- configurazione cigli fessurativi	Paralleli complanari
- profondità	
- dati contestuali	
OSSERVAZIONI

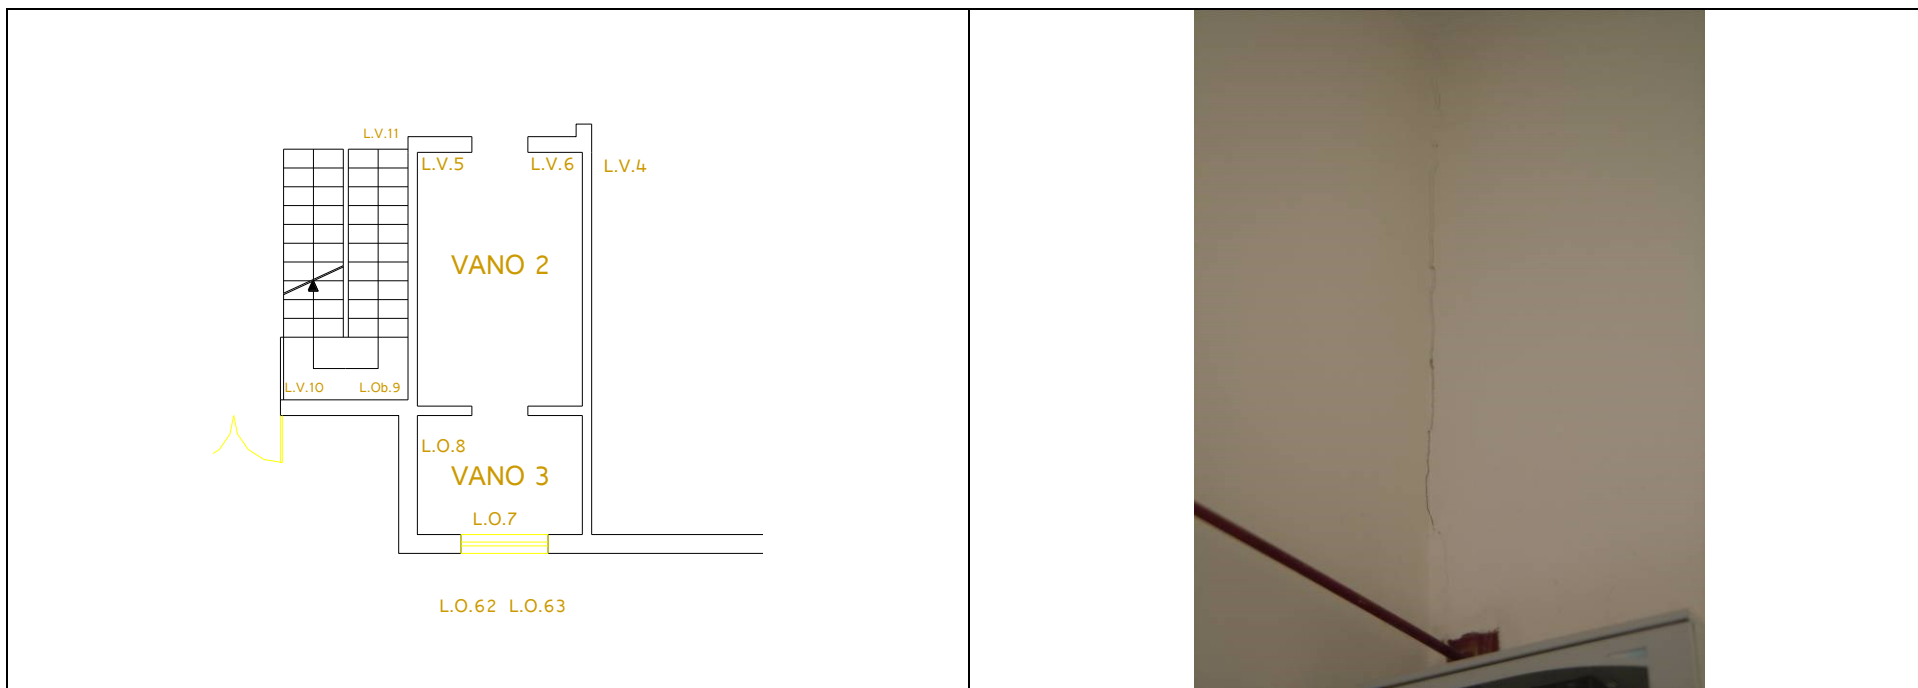
UBICAZIONE	Piano terra – Vano 2
DATA DEL RILIEVO	10 Giugno 2010
DESCRIZIONE	Fessurazione 5
DATI RILEVABILI	
- localizzazione	Parete interna lato Nord-Ovest
- andamento	Verticale
- configurazione cigli fessurativi	Paralleli complanari
- profondità	
- dati contestuali	
OSSERVAZIONI

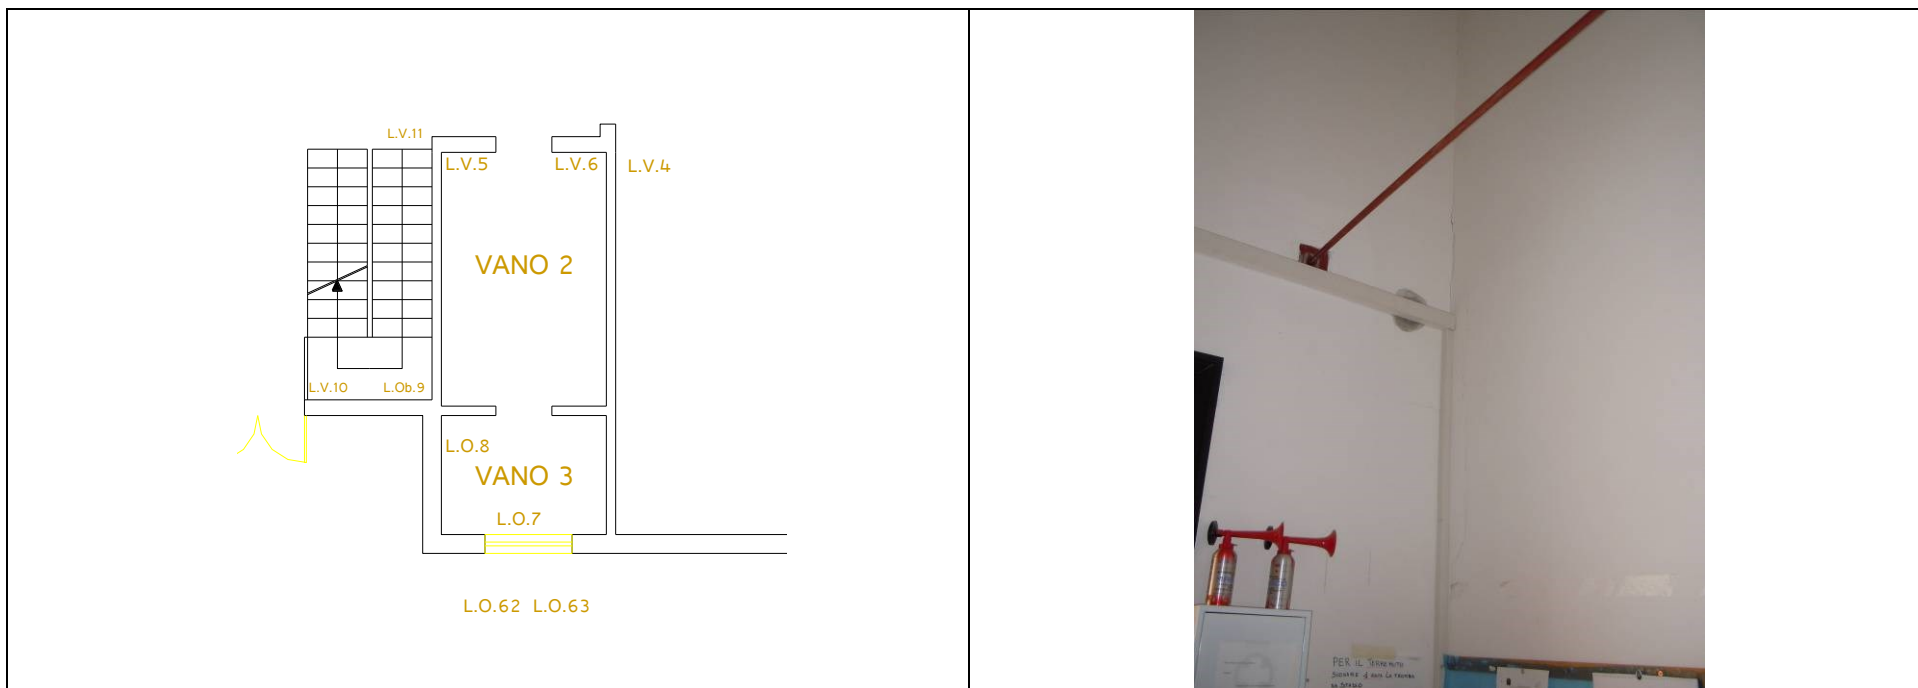
UBICAZIONE	Piano terra – Vano 2
DATA DEL RILIEVO	10 Giugno 2010
DESCRIZIONE	Fessurazione 6
DATI RILEVABILI	
- localizzazione	Parete interna lato Nord-Ovest
- andamento	Verticale
- configurazione cigli fessurativi	Paralleli complanari
- profondità	
- dati contestuali	
OSSERVAZIONI

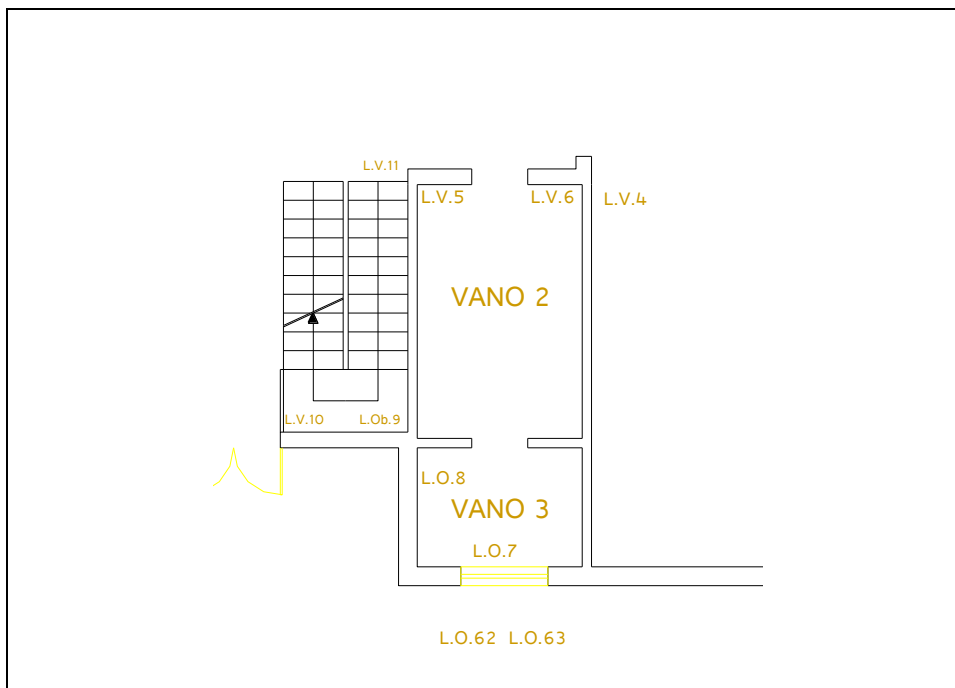
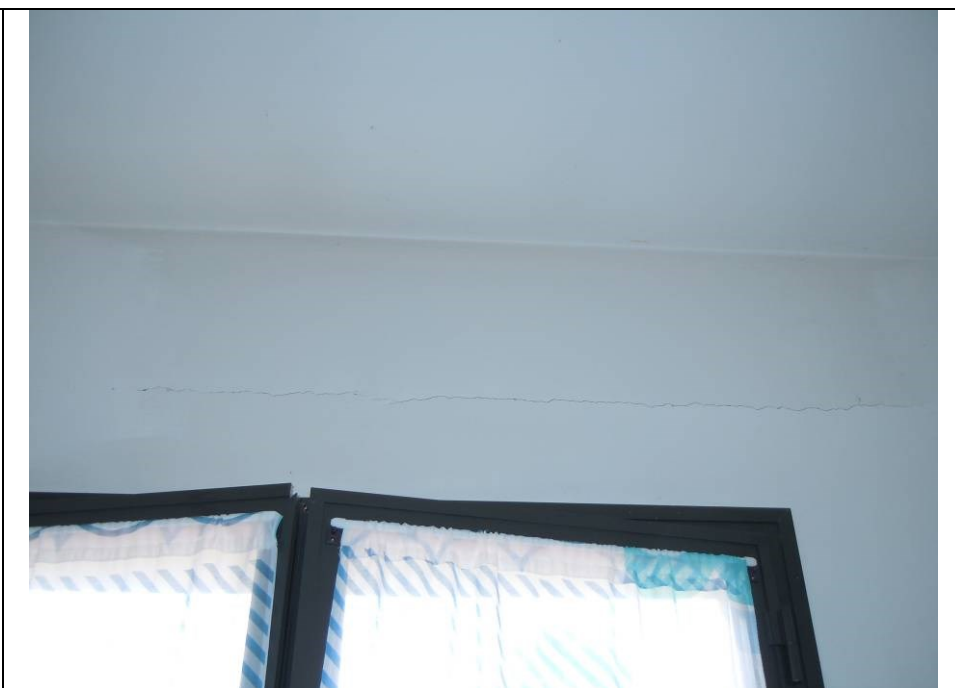
UBICAZIONE	Piano terra – Vano 3
DATA DEL RILIEVO	10 Giugno 2010
DESCRIZIONE	Fessurazione 7
DATI RILEVABILI	
- localizzazione	Parete perimetrale lato Sud
- andamento	Orizzontale
- configurazione cigli fessurativi	Paralleli complanari
- profondità	
- dati contestuali	
OSSERVAZIONI

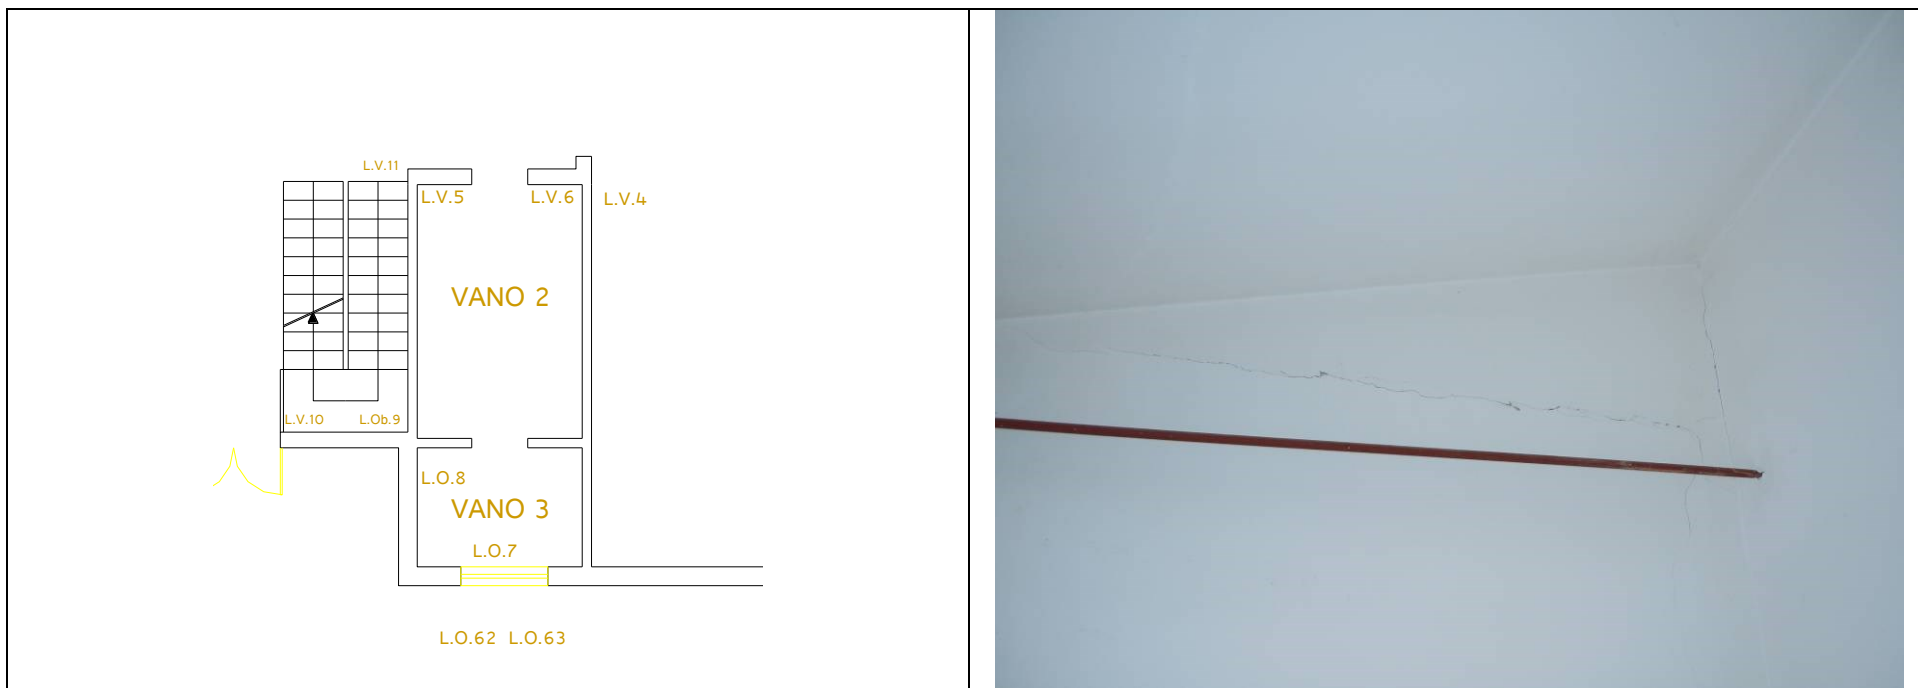
UBICAZIONE	Piano terra – Vano 3
DATA DEL RILIEVO	10 Giugno 2010
DESCRIZIONE	Fessurazione 8
DATI RILEVABILI	
- localizzazione	Parete interna lato Ovest
- andamento	Orizzontale
- configurazione cigli fessurativi	Paralleli complanari
- profondità	
- dati contestuali	
OSSERVAZIONI

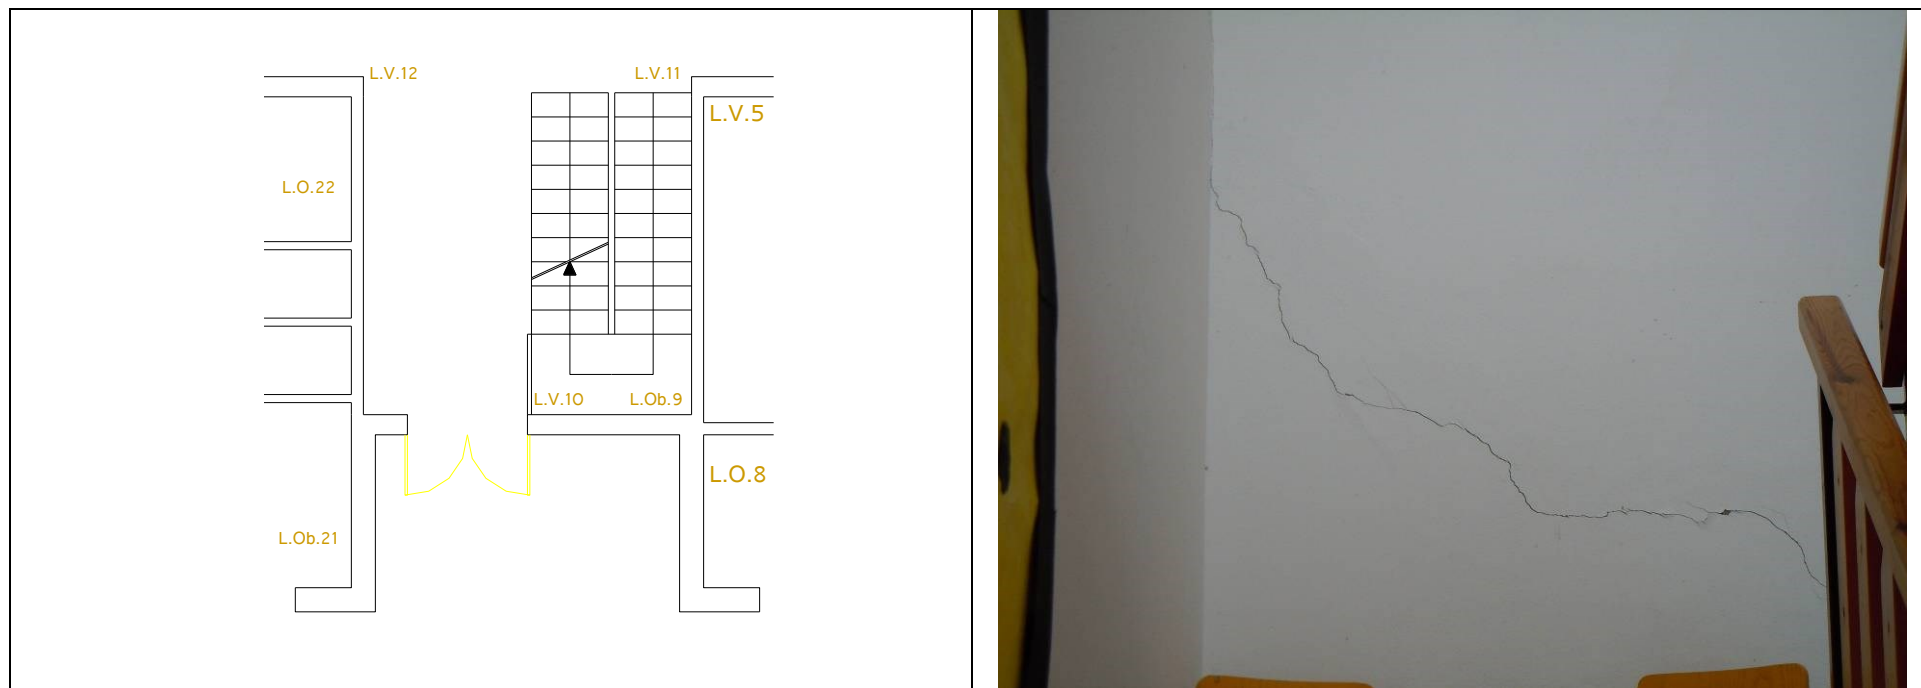
UBICAZIONE	Piano terra – Scala
DATA DEL RILIEVO	10 Giugno 2010
DESCRIZIONE	Fessurazione 9
DATI RILEVABILI	
- localizzazione	Pianerottolo scala parete lato Sud-Est
- andamento	Obliqua
- configurazione cigli fessurativi	Paralleli complanari
- profondità	
- dati contestuali	
OSSERVAZIONI

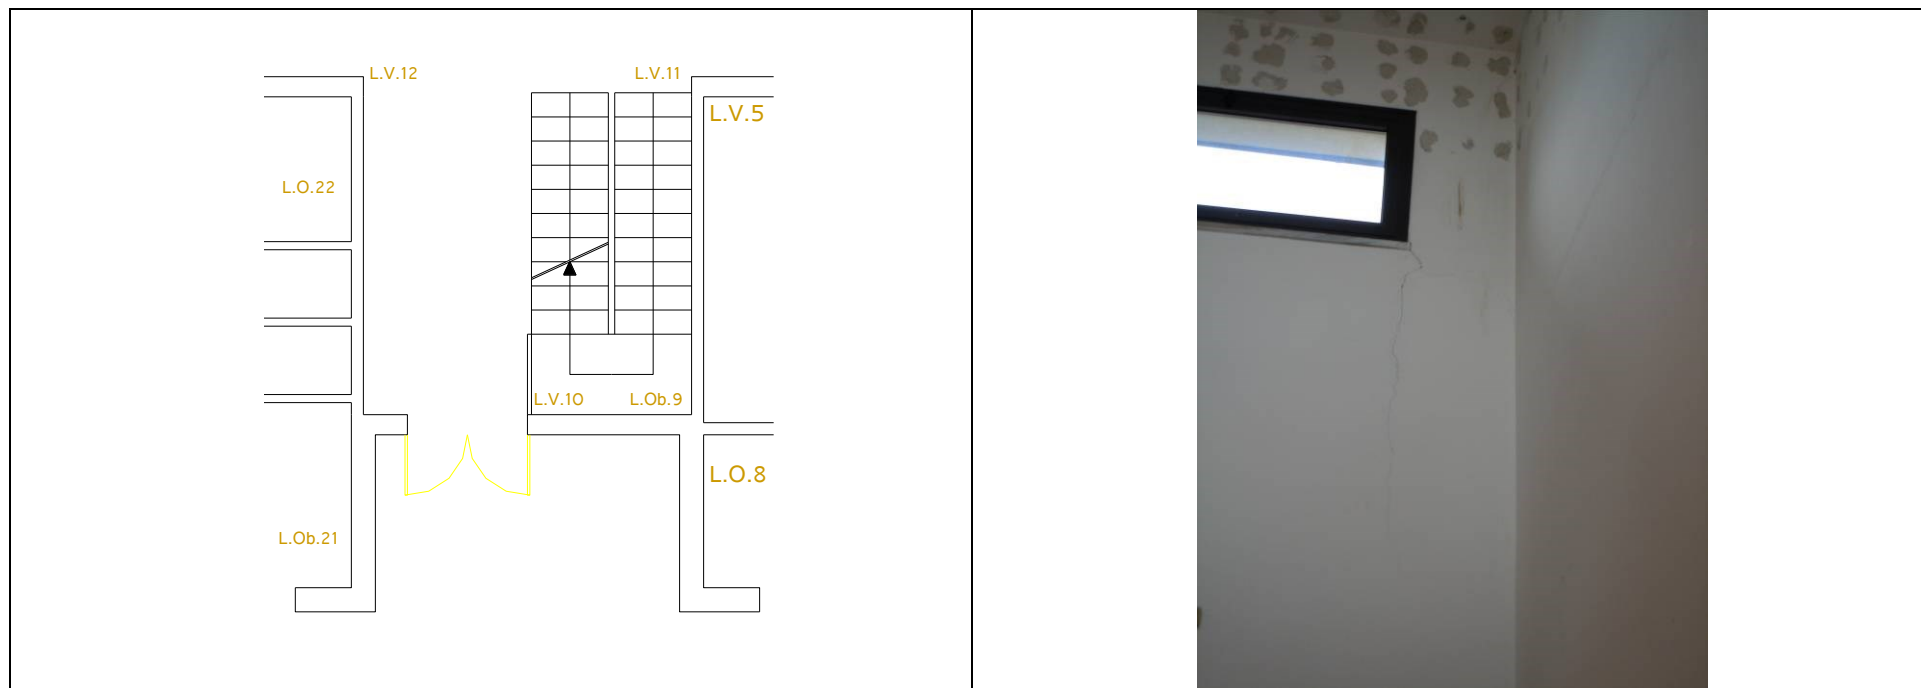
UBICAZIONE	Piano terra – Scala
DATA DEL RILIEVO	10 Giugno 2010
DESCRIZIONE	Fessurazione 10
DATI RILEVABILI	
- localizzazione	Pianerottolo scala parete lato Sud-Ovest
- andamento	Verticale
- configurazione cigli fessurativi	Paralleli complanari
- profondità	
- dati contestuali	
OSSERVAZIONI

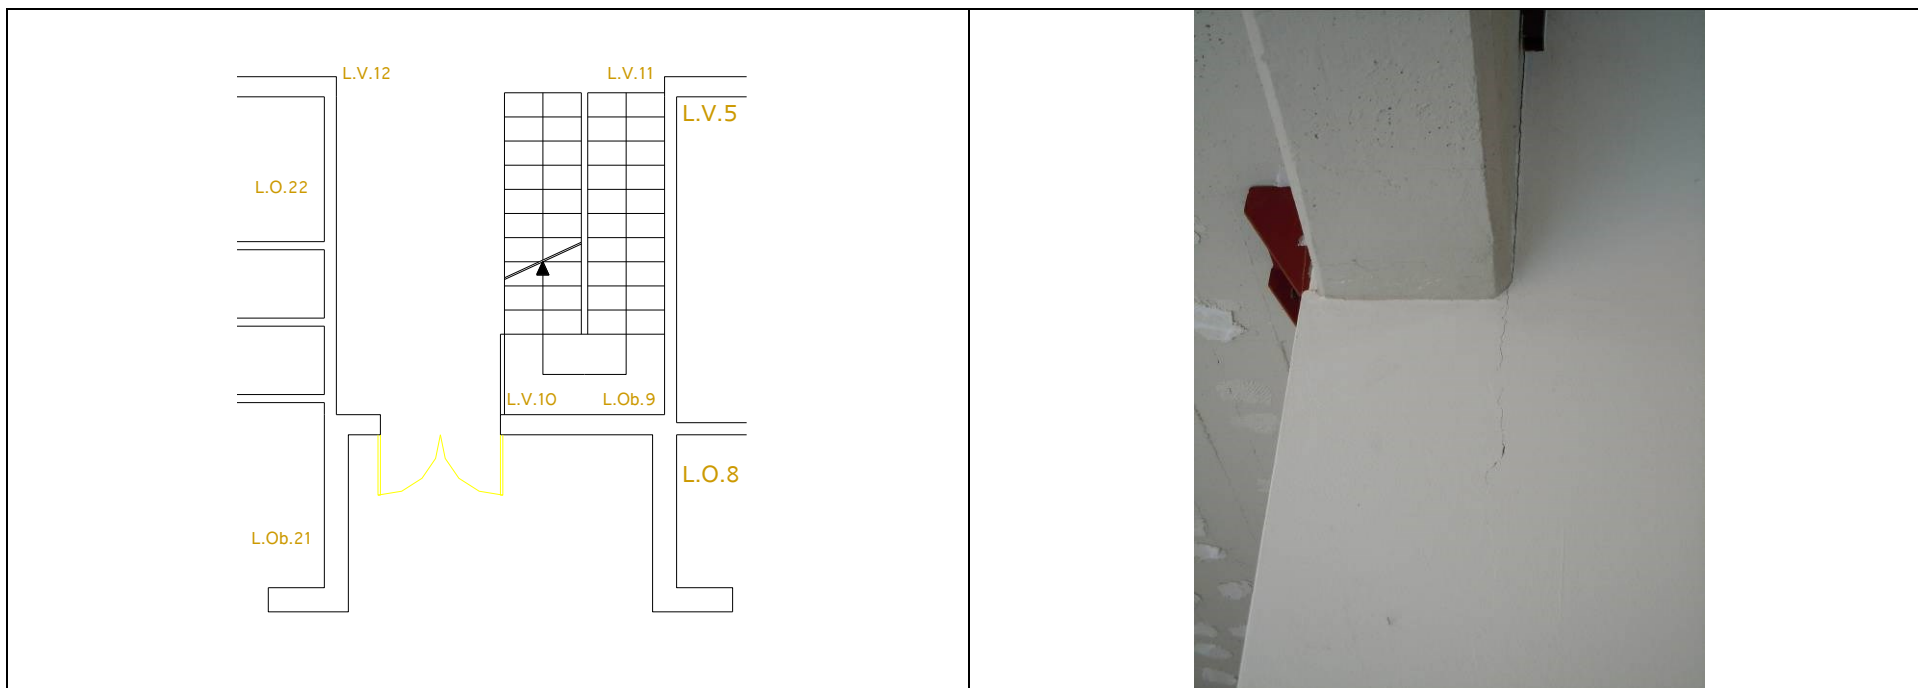
UBICAZIONE	Piano terra – Scala
DATA DEL RILIEVO	10 Giugno 2010
DESCRIZIONE	Fessurazione 11
DATI RILEVABILI	
- localizzazione	Parete lato Est su cui poggia la trave porta scala
- andamento	Verticale
- configurazione cigli fessurativi	Paralleli complanari
- profondità	
- dati contestuali	
OSSERVAZIONI

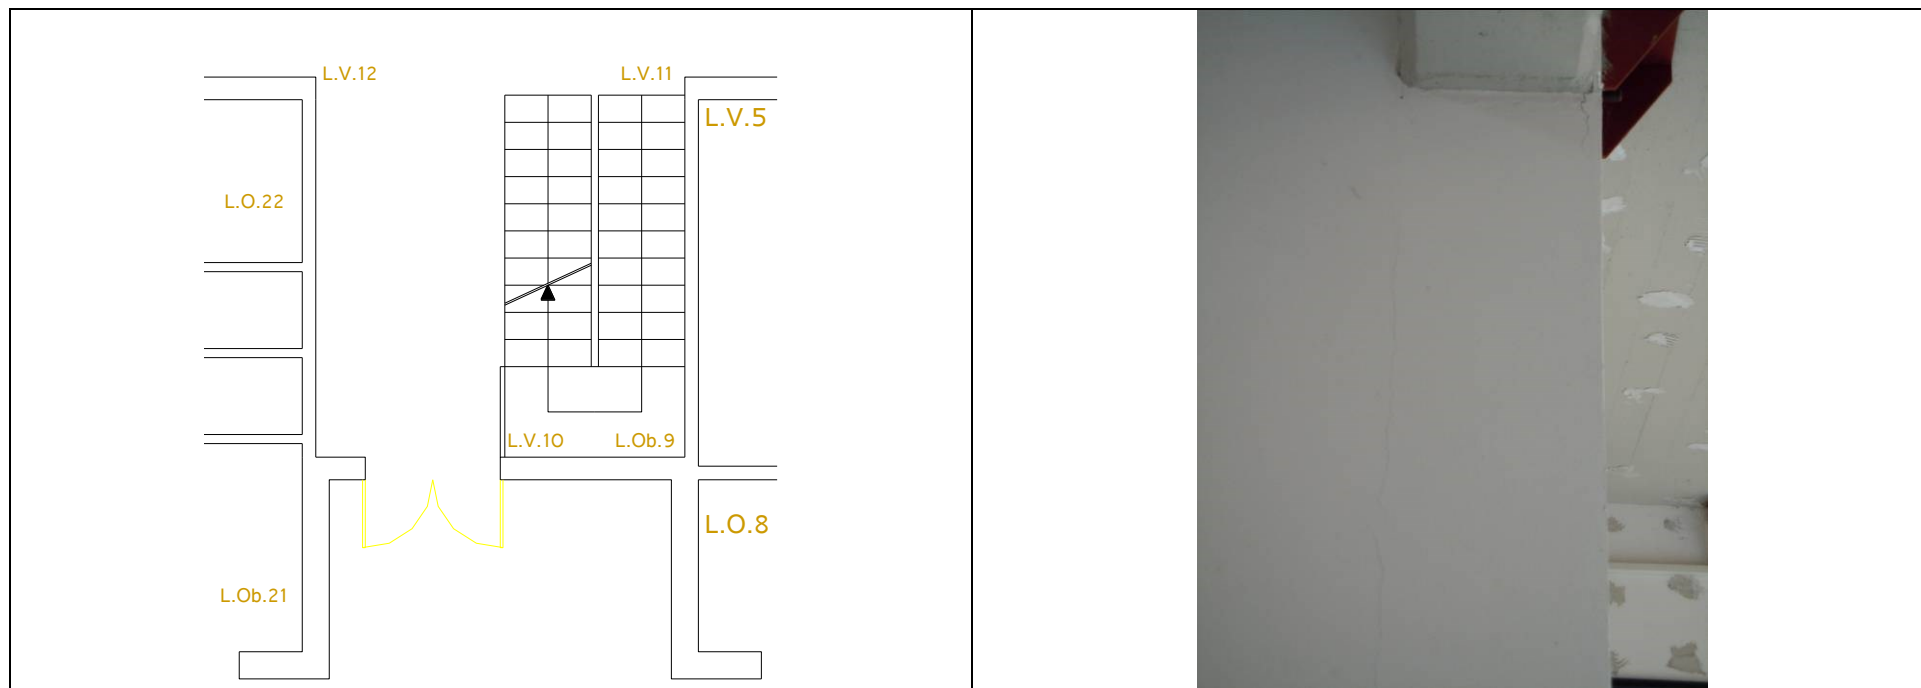
UBICAZIONE	Piano terra – Scala
DATA DEL RILIEVO	10 Giugno 2010
DESCRIZIONE	Fessurazione 12
DATI RILEVABILI	
- localizzazione	Parete lato Ovest su cui poggia la trave porta scala
- andamento	Verticale
- configurazione cigli fessurativi	Paralleli complanari
- profondità	
- dati contestuali	
OSSERVAZIONI

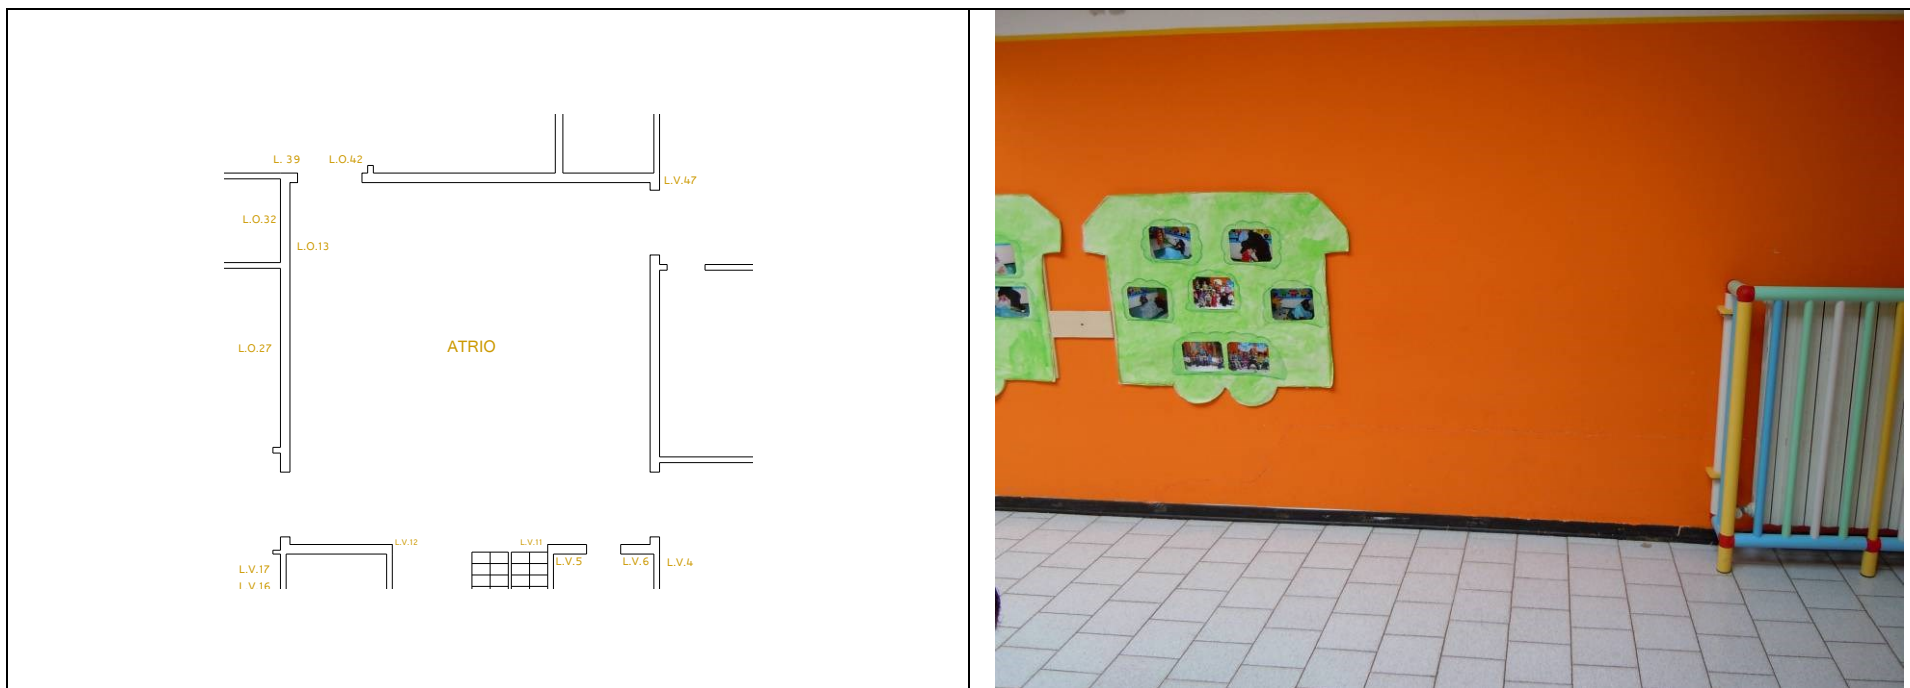
UBICAZIONE	Atrio
DATA DEL RILIEVO	10 Giugno 2010
DESCRIZIONE	Fessurazione 13
DATI RILEVABILI	
- localizzazione	Parete interna lato Ovest
- andamento	Orizzontale
- configurazione cigli fessurativi	Paralleli complanari
- profondità	
- dati contestuali	
OSSERVAZIONI

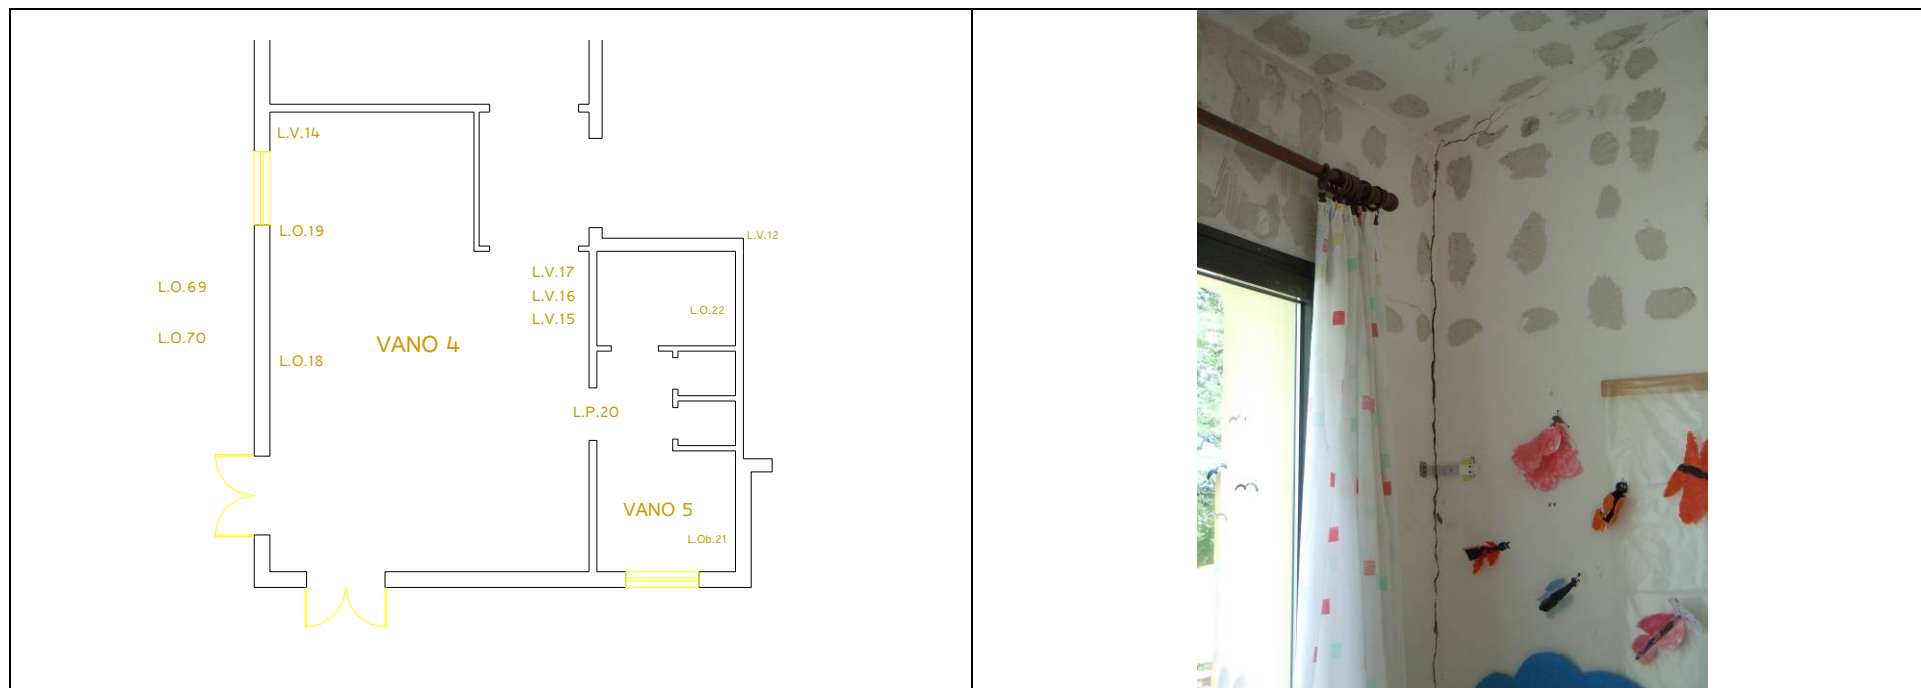
UBICAZIONE	Piano terra – Vano 4
DATA DEL RILIEVO	10 Giugno 2010
DESCRIZIONE	Fessurazione 14
DATI RILEVABILI	
- localizzazione	Parete perimetrale lato Nord-Ovest
- andamento	Verticale
- configurazione cigli fessurativi	Paralleli complanari
- profondità	
- dati contestuali	
OSSERVAZIONI

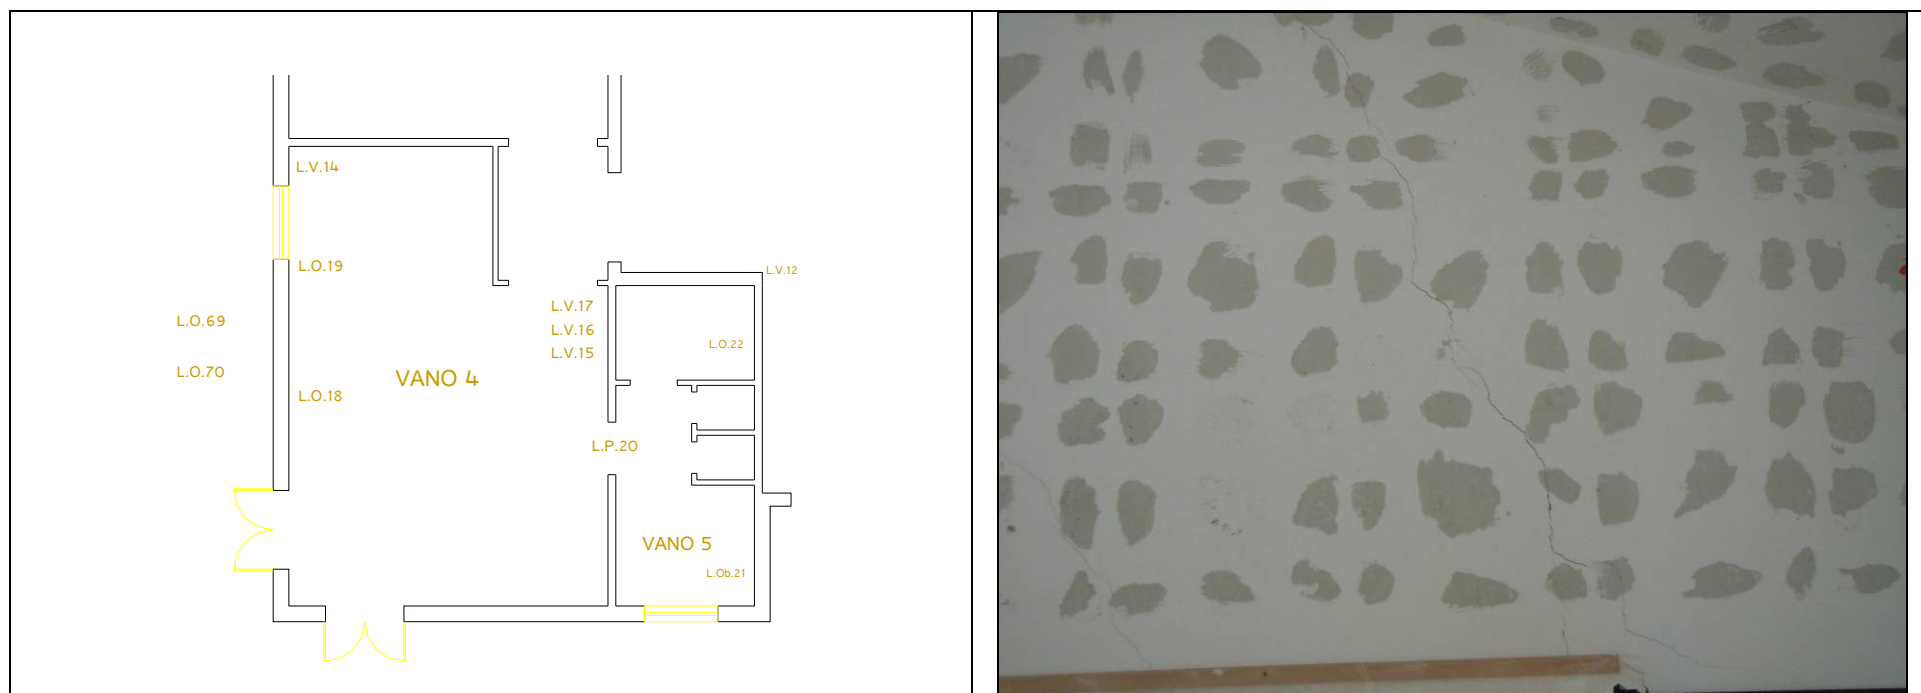
UBICAZIONE	Piano terra – Vano 4
DATA DEL RILIEVO	10 Giugno 2010
DESCRIZIONE	Fessurazione 15
DATI RILEVABILI	
- localizzazione	Parete interna lato Ovest
- andamento	Verticale
- configurazione cigli fessurativi	Paralleli complanari
- profondità	
- dati contestuali	
OSSERVAZIONI

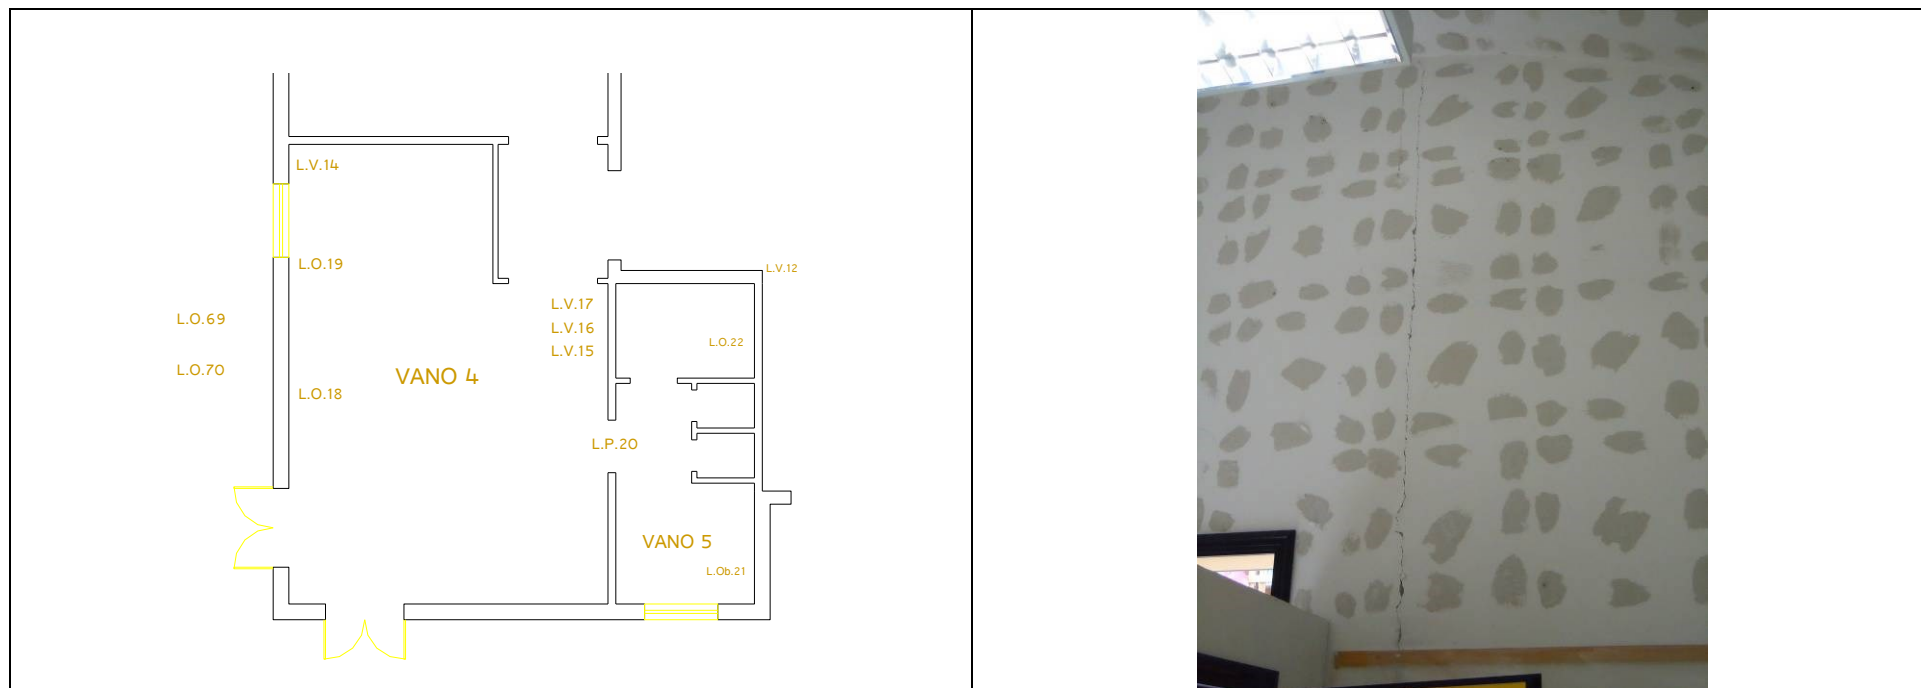
UBICAZIONE	Piano terra – Vano 4
DATA DEL RILIEVO	10 Giugno 2010
DESCRIZIONE	Fessurazione 16
DATI RILEVABILI	
- localizzazione	Parete interna lato Ovest
- andamento	Verticale
- configurazione cigli fessurativi	Paralleli complanari
- profondità	
- dati contestuali	
OSSERVAZIONI

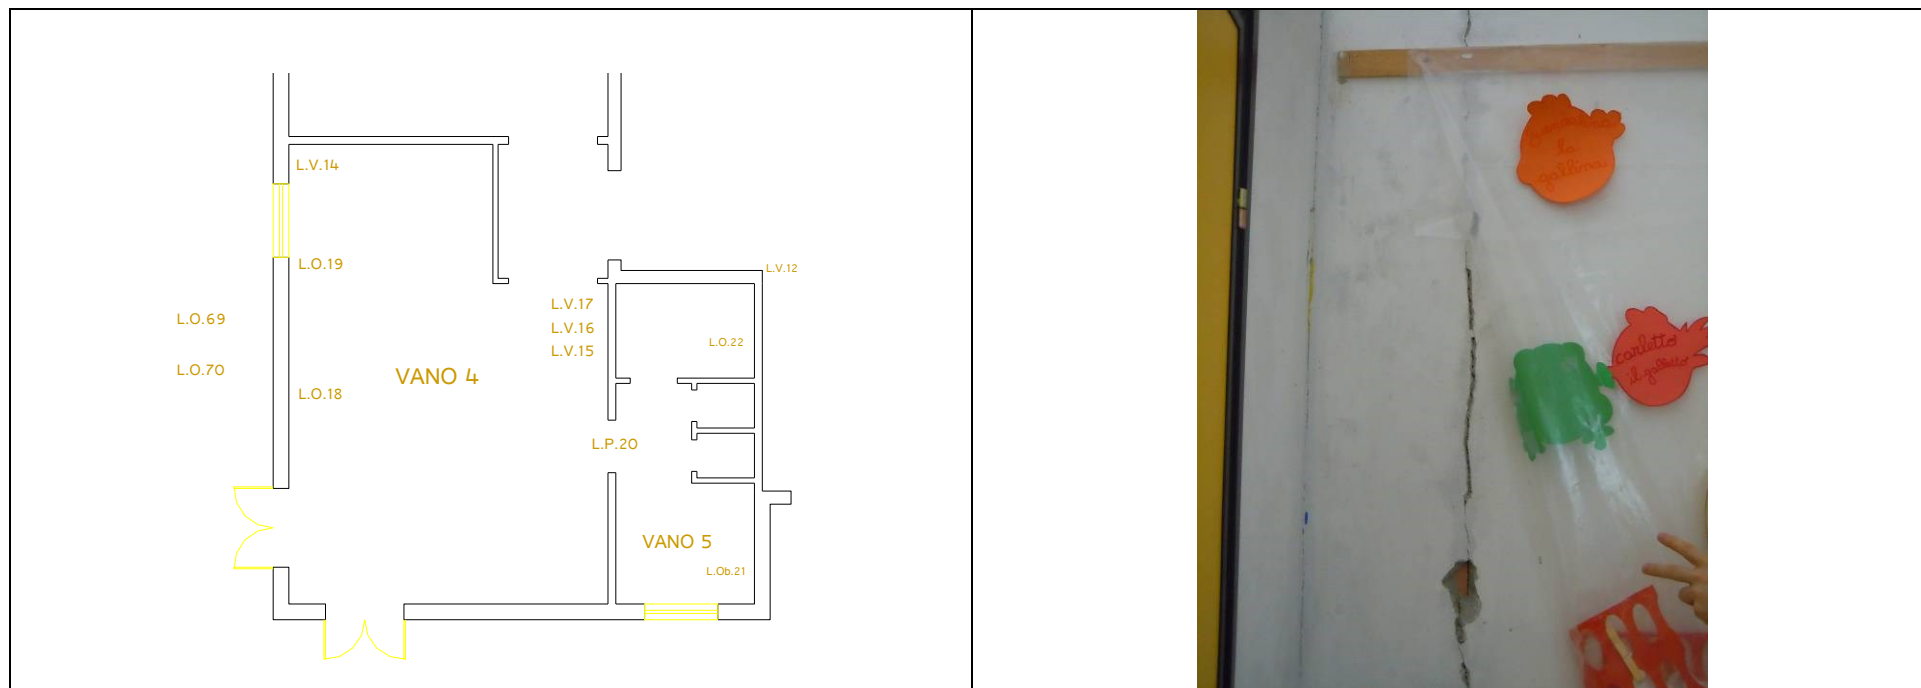
UBICAZIONE	Piano terra – Vano 4
DATA DEL RILIEVO	10 Giugno 2010
DESCRIZIONE	Fessurazione 17
DATI RILEVABILI	
- localizzazione	Parete interna lato Ovest
- andamento	Verticale
- configurazione cigli fessurativi	Paralleli complanari
- profondità	
- dati contestuali	
OSSERVAZIONI
