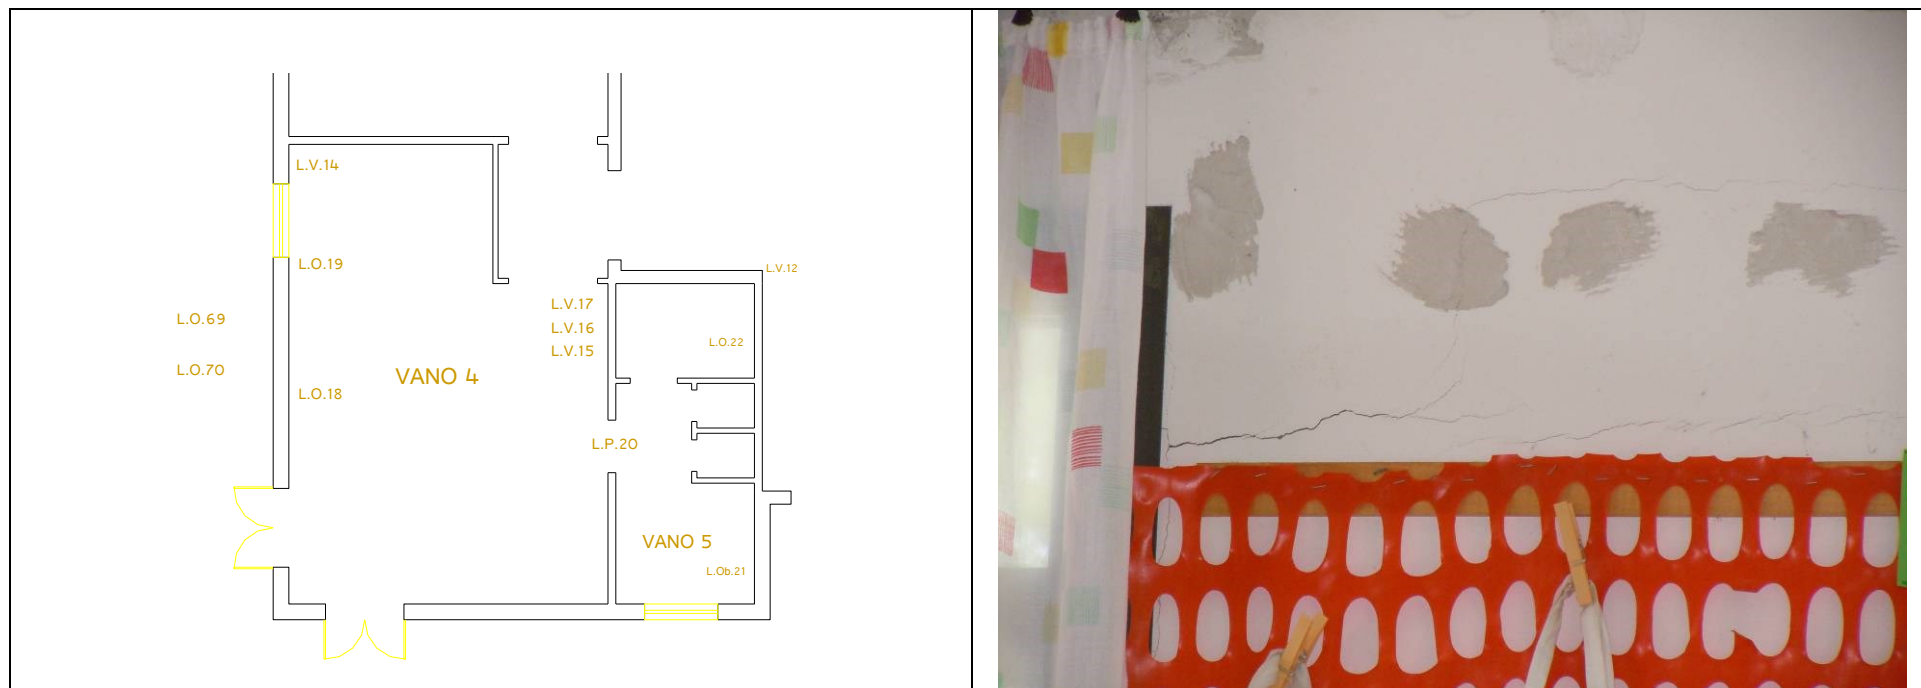
UBICAZIONE	Piano terra – Vano 4
DATA DEL RILIEVO	10 Giugno 2010
DESCRIZIONE	Fessurazione 18
DATI RILEVABILI	
- localizzazione	Parete perimetrale lato Sud-Ovest
- andamento	Orizzontale
- configurazione cigli fessurativi	Paralleli complanari
- profondità	
- dati contestuali	
OSSERVAZIONI

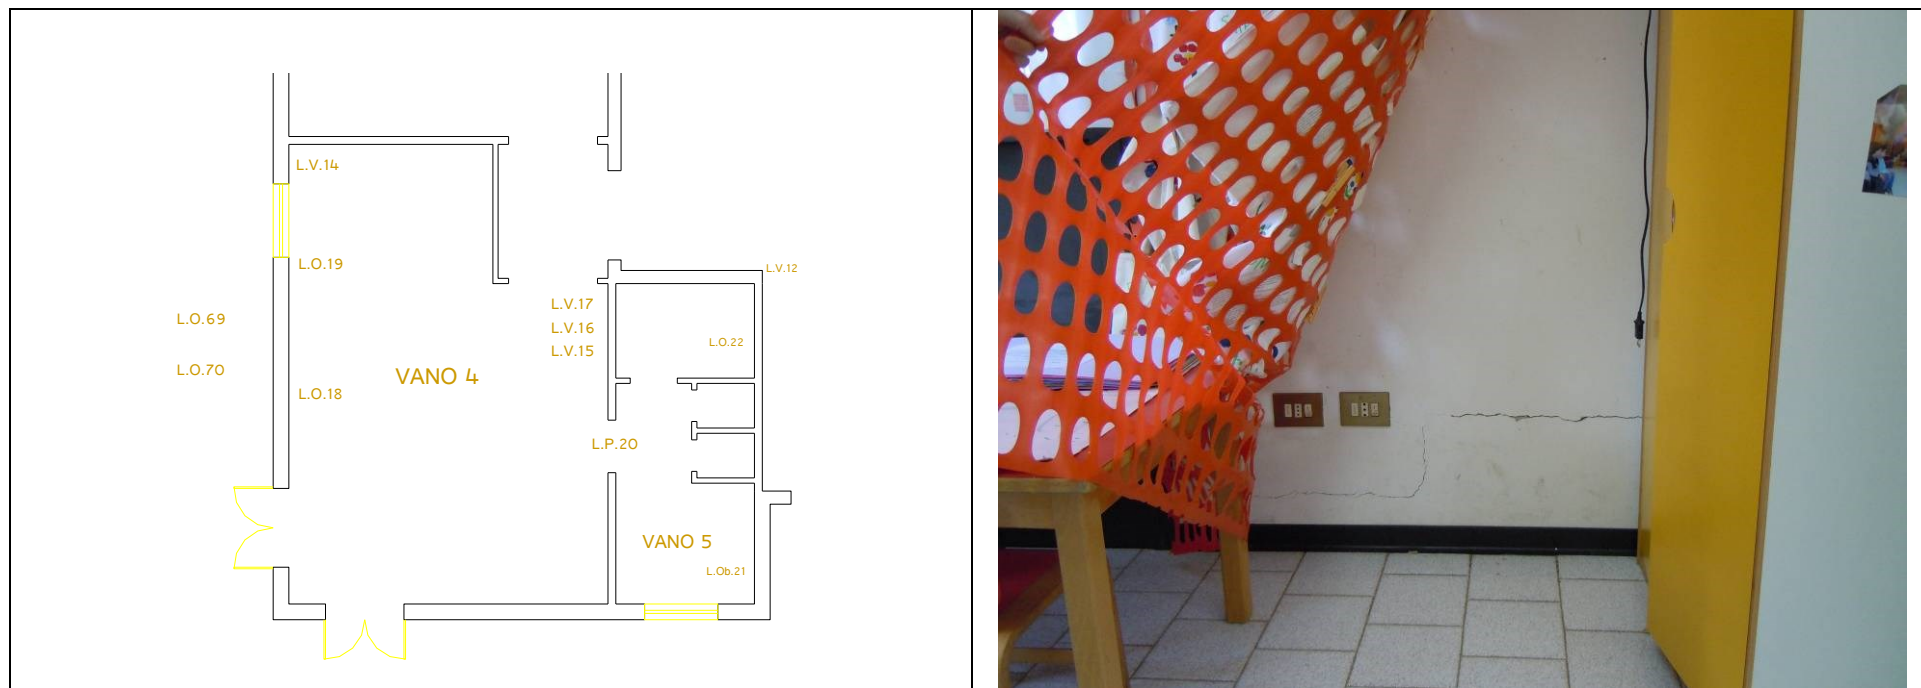
UBICAZIONE	Piano terra – Vano 4
DATA DEL RILIEVO	10 Giugno 2010
DESCRIZIONE	Fessurazione 19
DATI RILEVABILI	
- localizzazione	Parete perimetrale lato Sud-Ovest
- andamento	Orizzontale
- configurazione cigli fessurativi	Paralleli complanari
- profondità	
- dati contestuali	
OSSERVAZIONI

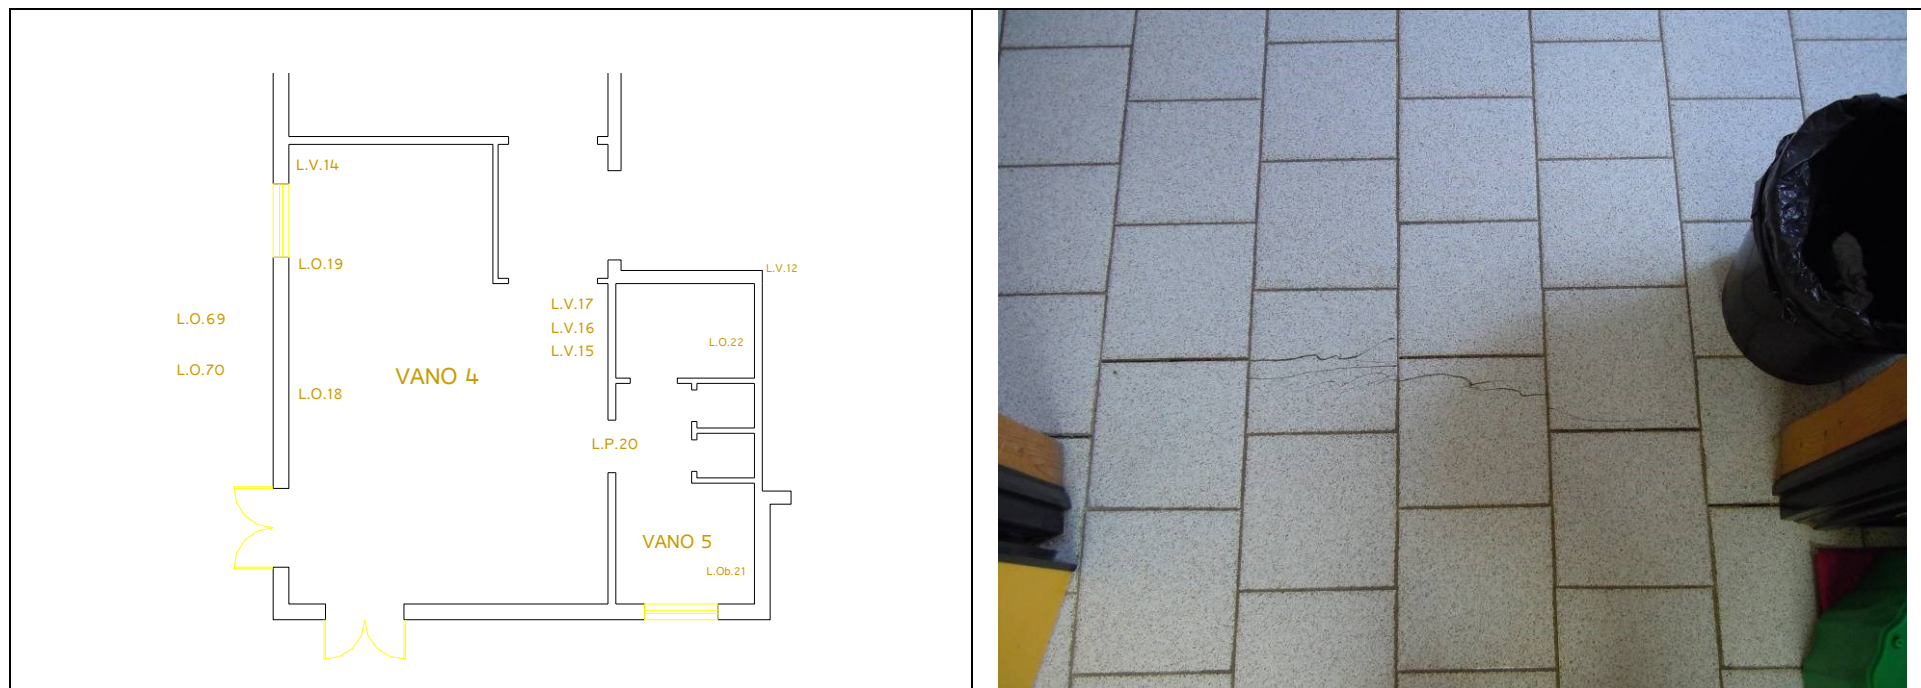
UBICAZIONE	Piano terra – Vano 4-5
DATA DEL RILIEVO	10 Giugno 2010
DESCRIZIONE	Fessurazione 20
DATI RILEVABILI	
- localizzazione	Pavimento zona di passaggio locale 4-5
- andamento	Orizzontale
- configurazione cigli fessurativi	Paralleli complanari
- profondità	
- dati contestuali	
OSSERVAZIONI

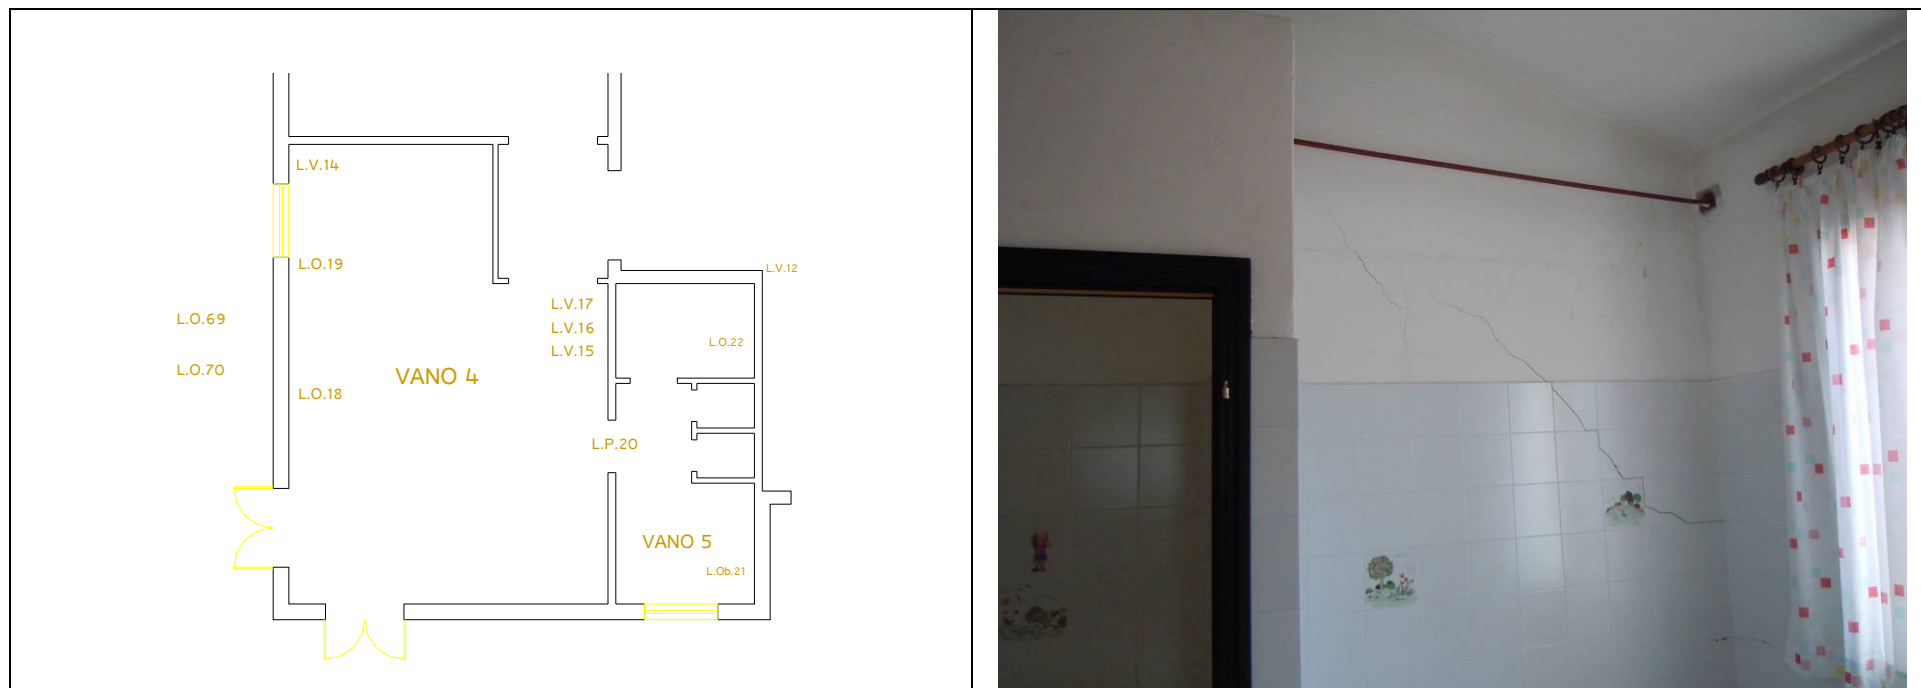
UBICAZIONE	Piano terra – Vano 5
DATA DEL RILIEVO	10 Giugno 2010
DESCRIZIONE	Fessurazione 21
DATI RILEVABILI	
- localizzazione	Parete interna lato Sud-Est
- andamento	Obliqua
- configurazione cigli fessurativi	Paralleli complanari
- profondità	
- dati contestuali	
OSSERVAZIONI

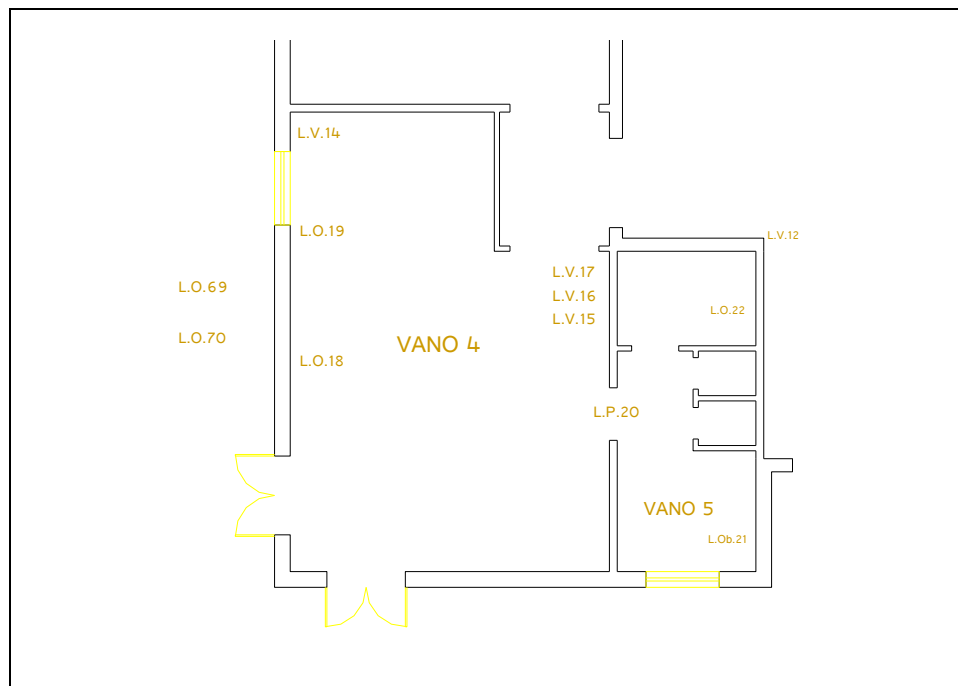
UBICAZIONE	Piano terra – Vano 5
DATA DEL RILIEVO	10 Giugno 2010
DESCRIZIONE	Fessurazione 22
DATI RILEVABILI	
- localizzazione	Parete interna lato Sud-Est
- andamento	Orizzontale
- configurazione cigli fessurativi	Paralleli complanari
- profondità	
- dati contestuali	
OSSERVAZIONI

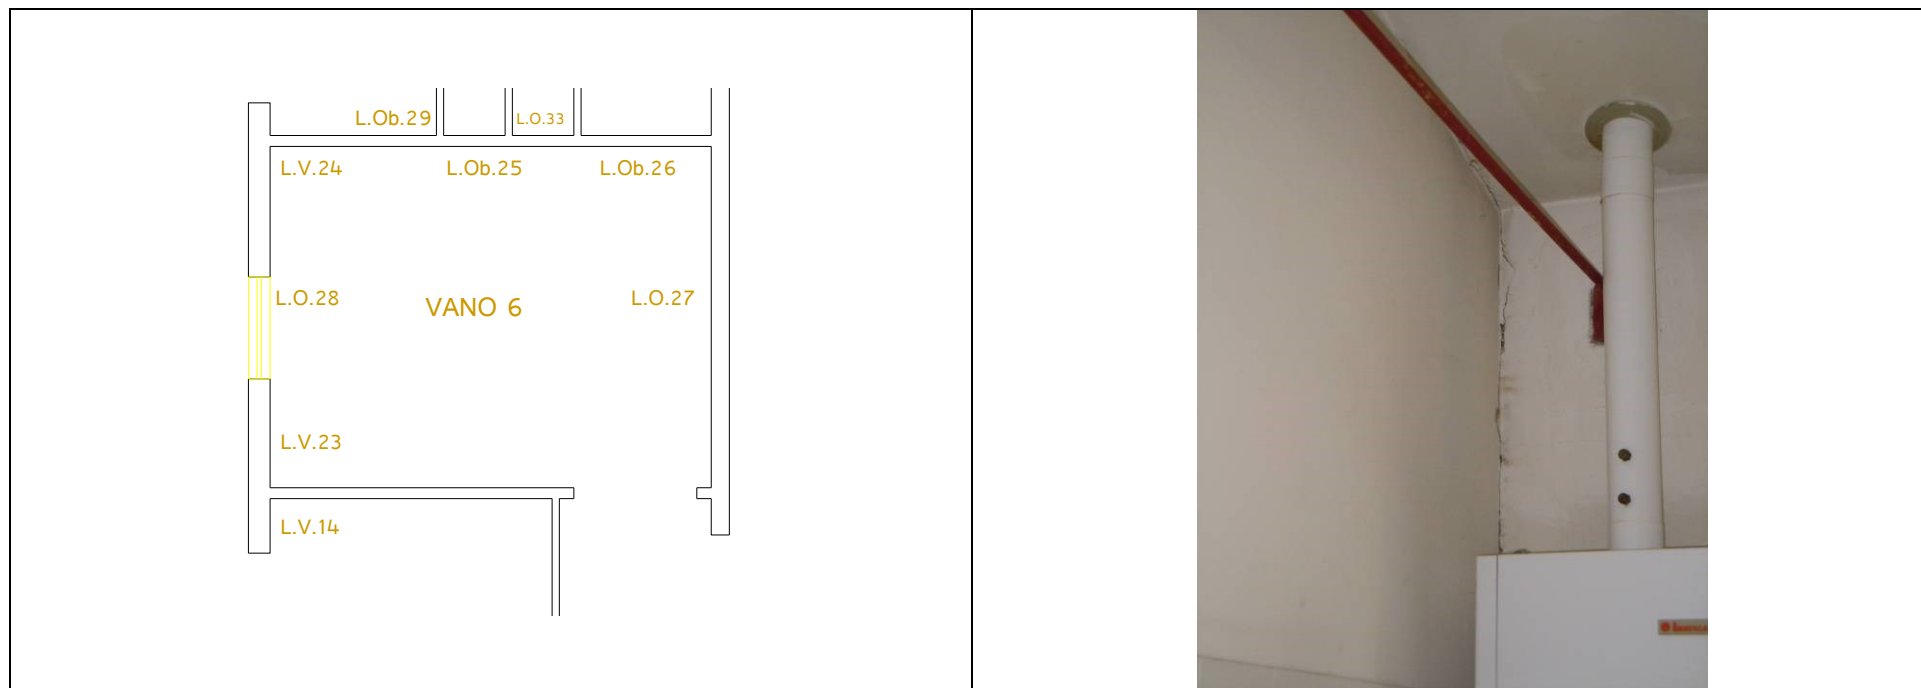
UBICAZIONE	Piano terra – Vano 6
DATA DEL RILIEVO	10 Giugno 2010
DESCRIZIONE	Fessurazione 23
DATI RILEVABILI	
- localizzazione	Parete perimetrale lato Sud-Ovest
- andamento	Verticale
- configurazione cigli fessurativi	Paralleli complanari
- profondità	
- dati contestuali	
OSSERVAZIONI

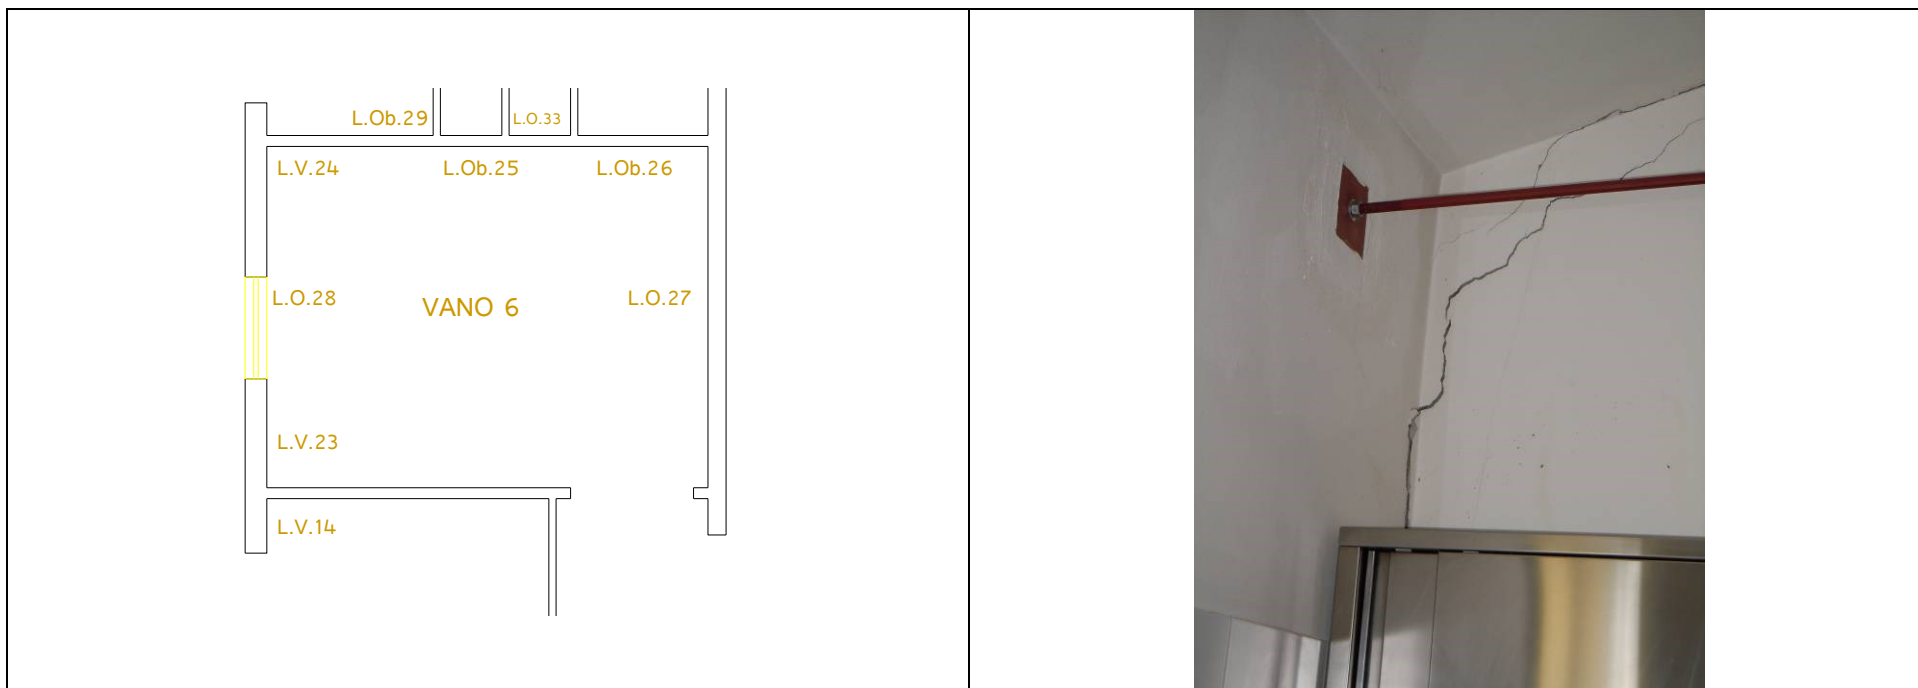
UBICAZIONE	Piano terra – Vano 6
DATA DEL RILIEVO	10 Giugno 2010
DESCRIZIONE	Fessurazione 24
DATI RILEVABILI	
- localizzazione	Parete perimetrale lato Nord-Ovest
- andamento	Verticale
- configurazione cigli fessurativi	Paralleli complanari
- profondità	
- dati contestuali	
OSSERVAZIONI

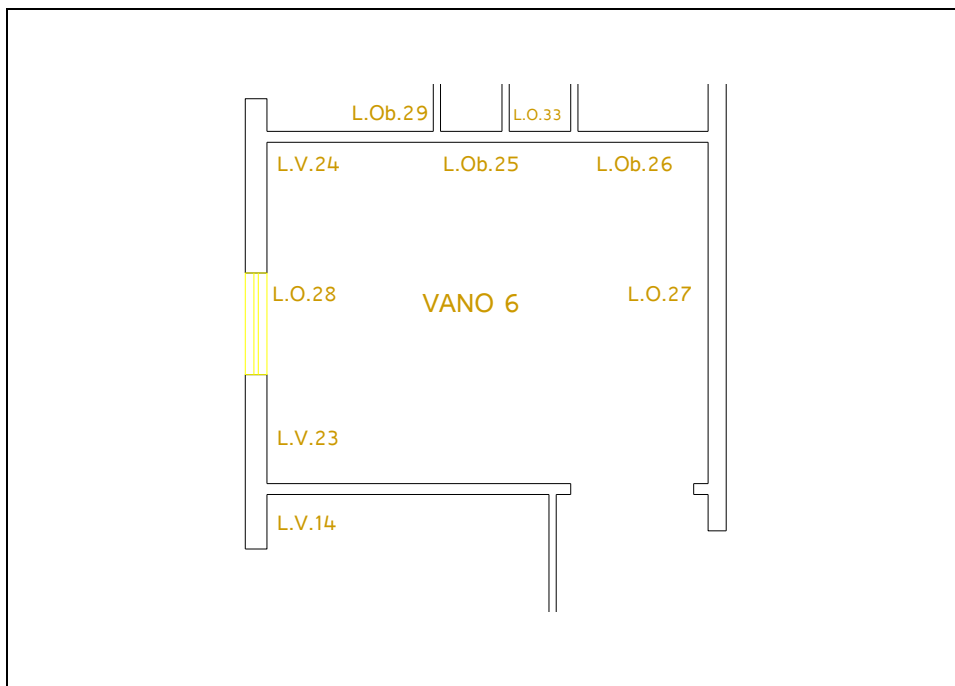
UBICAZIONE	Piano terra – Vano 6
DATA DEL RILIEVO	10 Giugno 2010
DESCRIZIONE	Fessurazione 25
DATI RILEVABILI	
- localizzazione	Parete interna lato Nord
- andamento	Obliqua
- configurazione cigli fessurativi	Paralleli complanari
- profondità	
- dati contestuali	
OSSERVAZIONI

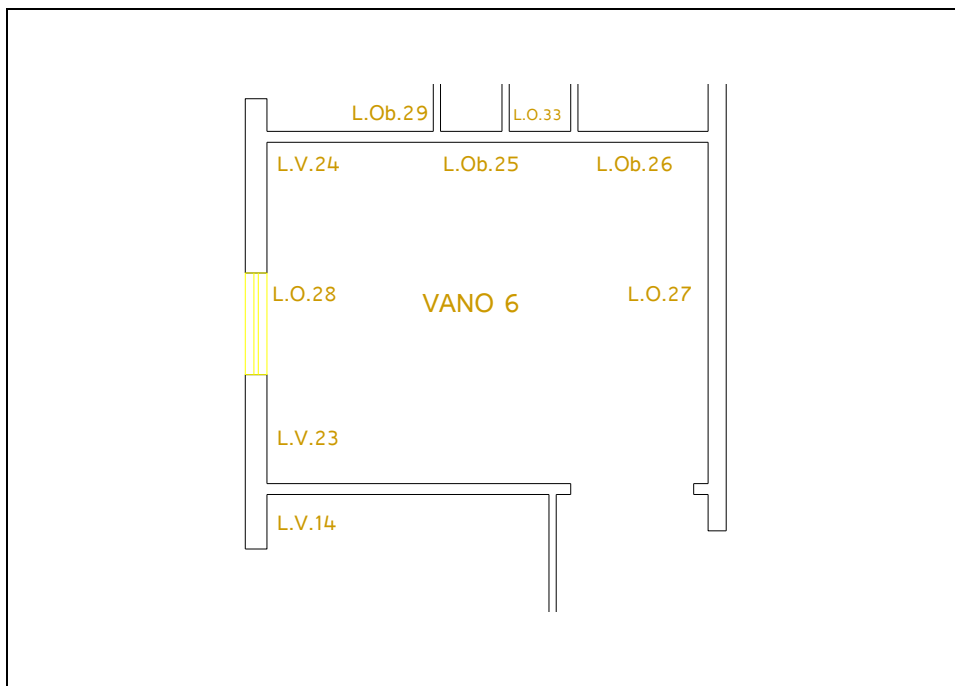
UBICAZIONE	Piano terra – Vano 6
DATA DEL RILIEVO	10 Giugno 2010
DESCRIZIONE	Fessurazione 26
DATI RILEVABILI	
- localizzazione	Parete interna lato Nord
- andamento	Obliqua
- configurazione cigli fessurativi	Paralleli complanari
- profondità	
- dati contestuali	
OSSERVAZIONI

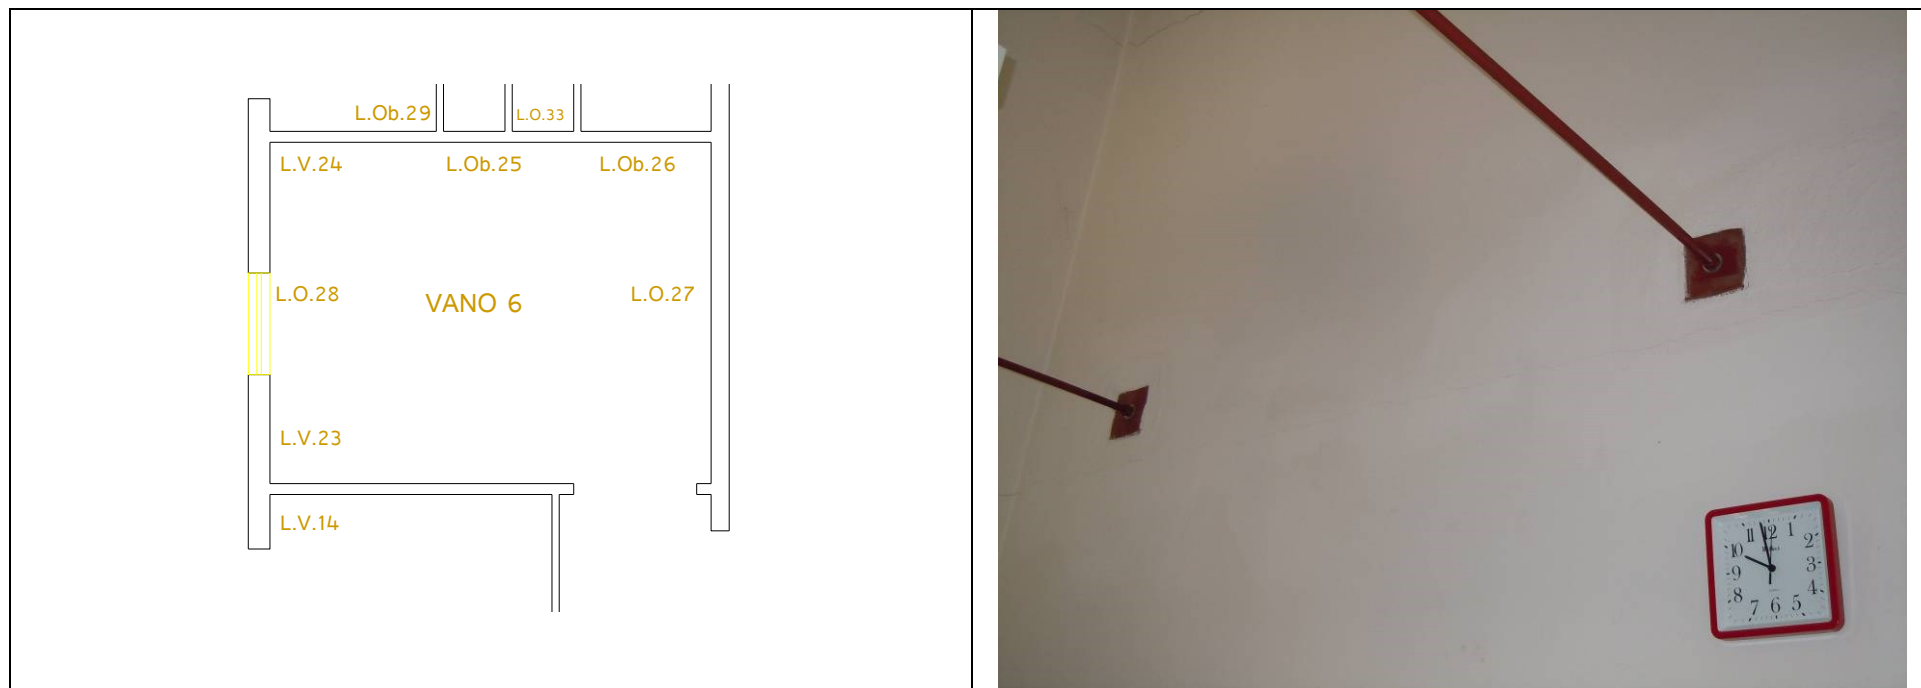
UBICAZIONE	Piano terra – Vano 6
DATA DEL RILIEVO	10 Giugno 2010
DESCRIZIONE	Fessurazione 27
DATI RILEVABILI	
- localizzazione	Parete interna lato Est
- andamento	Orizzontale
- configurazione cigli fessurativi	Paralleli complanari
- profondità	
- dati contestuali	
OSSERVAZIONI

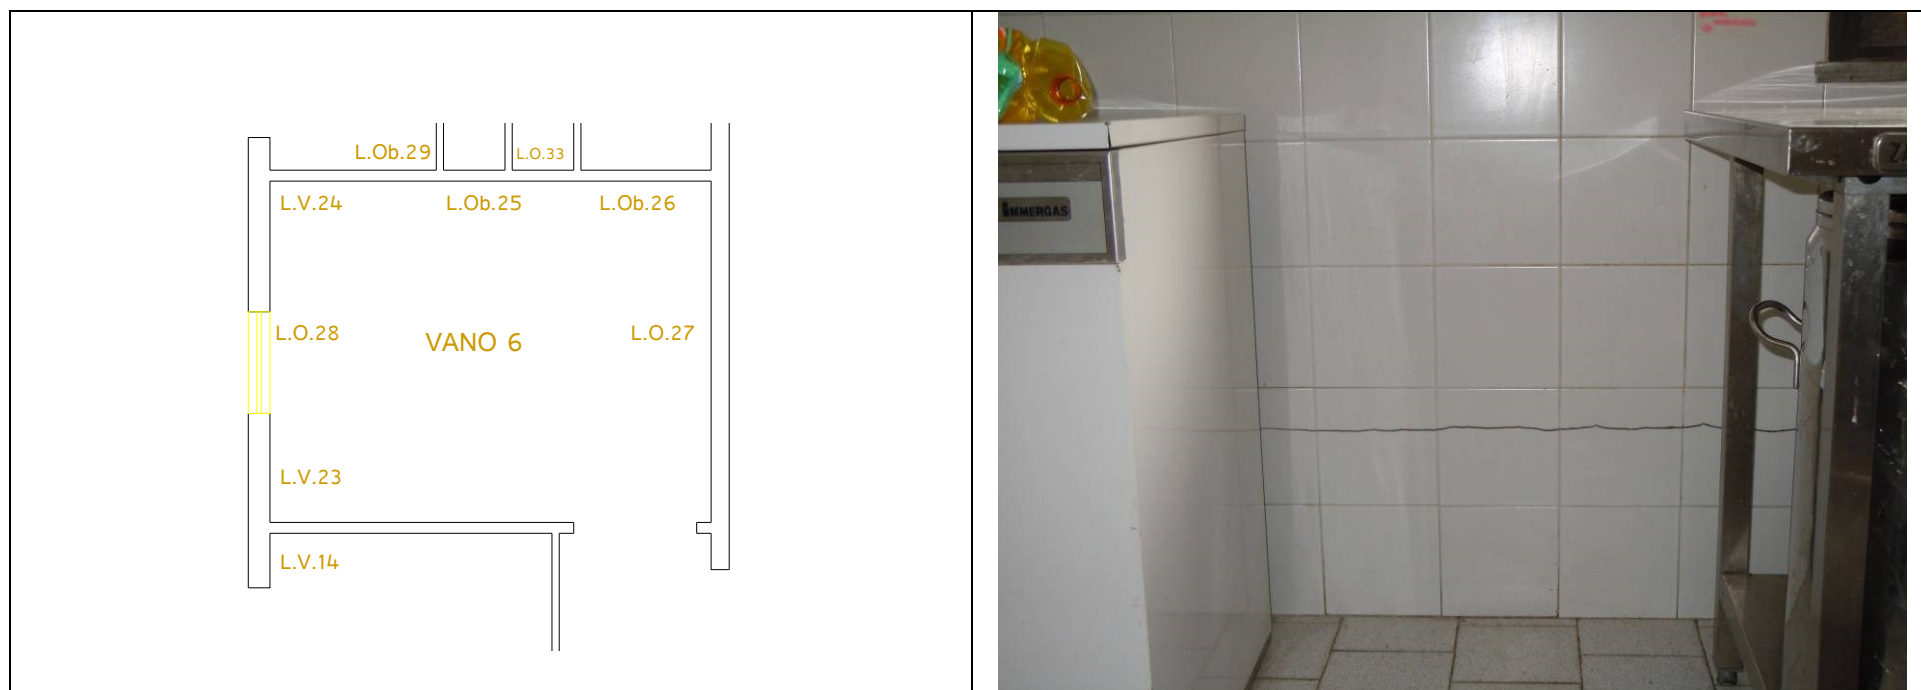
UBICAZIONE	Piano terra – Vano 6
DATA DEL RILIEVO	10 Giugno 2010
DESCRIZIONE	Fessurazione 28
DATI RILEVABILI	
- localizzazione	Parete perimetrale lato Est
- andamento	Orizzontale
- configurazione cigli fessurativi	Paralleli complanari
- profondità	
- dati contestuali	
OSSERVAZIONI

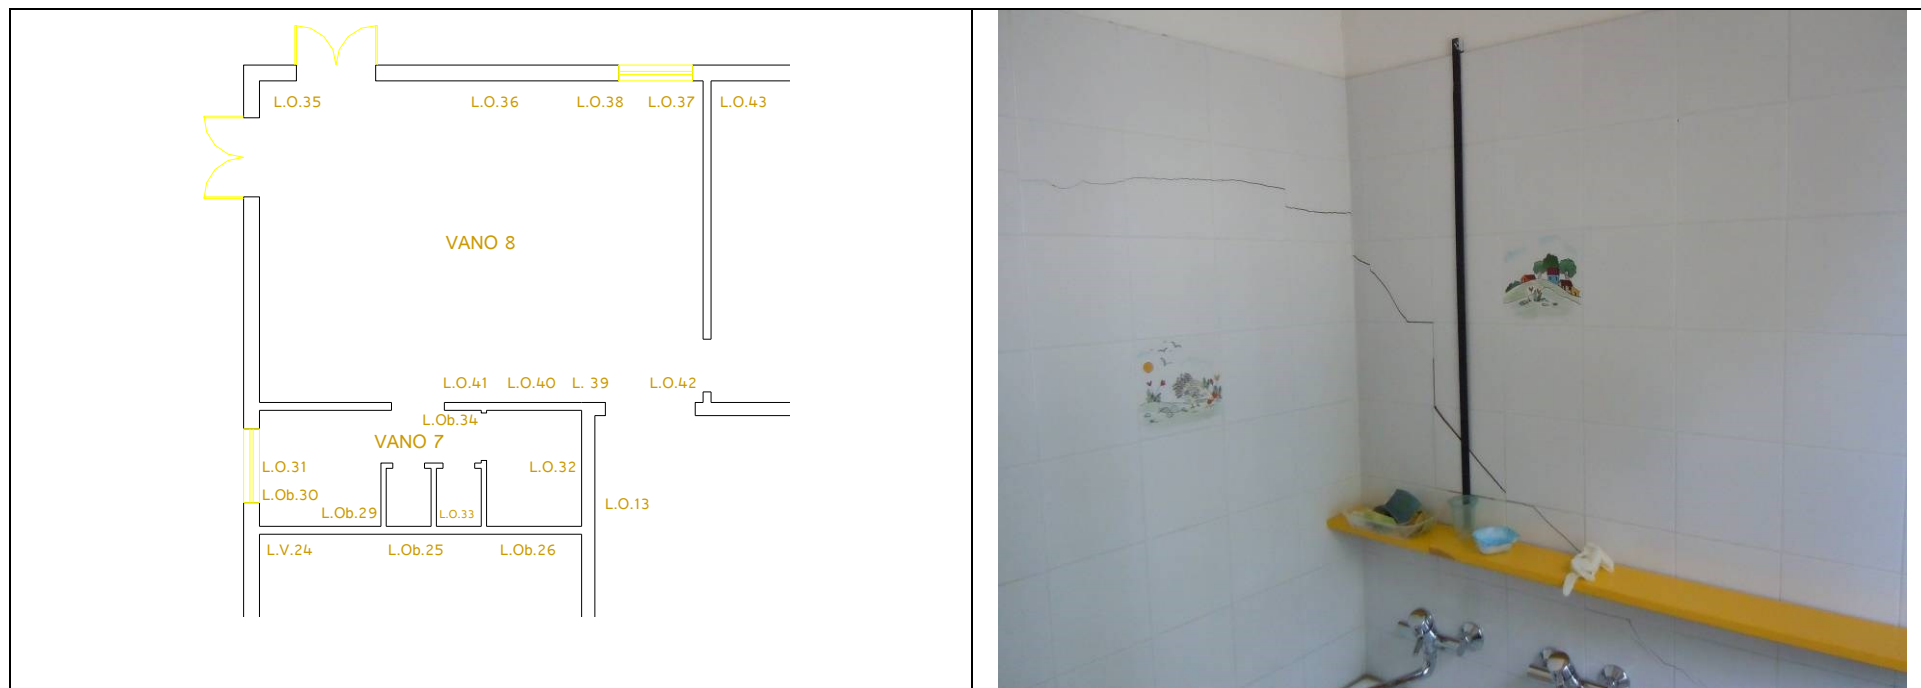
UBICAZIONE	Piano terra – Vano 7
DATA DEL RILIEVO	10 Giugno 2010
DESCRIZIONE	Fessurazione 29
DATI RILEVABILI	
- localizzazione	Parete interna Sud-Est
- andamento	Obliqua
- configurazione cigli fessurativi	Paralleli complanari
- profondità	
- dati contestuali	
OSSERVAZIONI

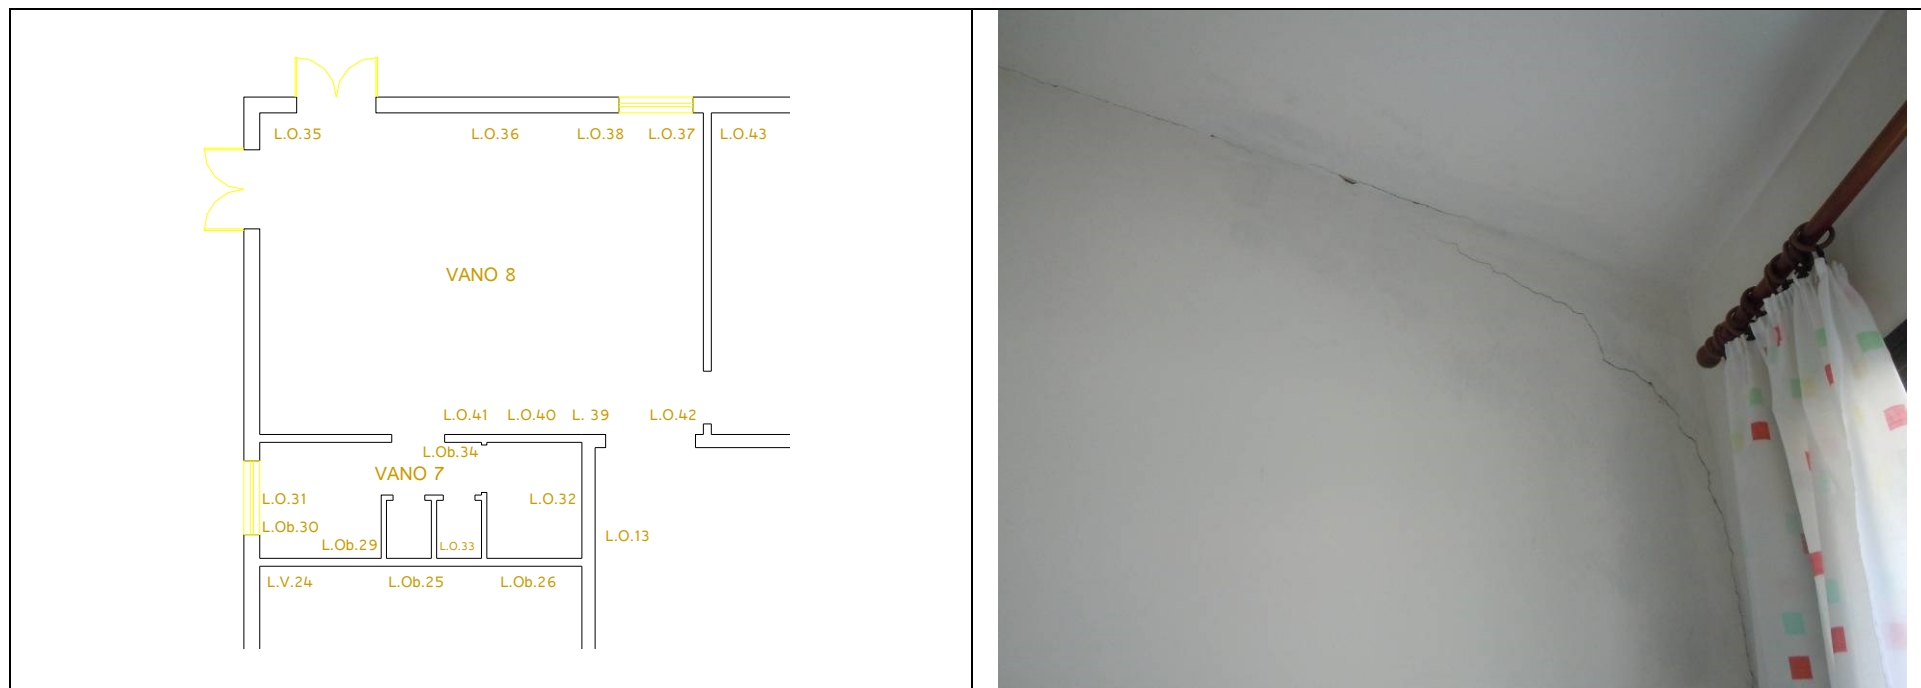
UBICAZIONE	Piano terra – Vano 7
DATA DEL RILIEVO	10 Giugno 2010
DESCRIZIONE	Fessurazione 30
DATI RILEVABILI	
- localizzazione	Parete perimetrale Sud-Ovest
- andamento	Obliqua
- configurazione cigli fessurativi	Paralleli complanari
- profondità	
- dati contestuali	
OSSERVAZIONI

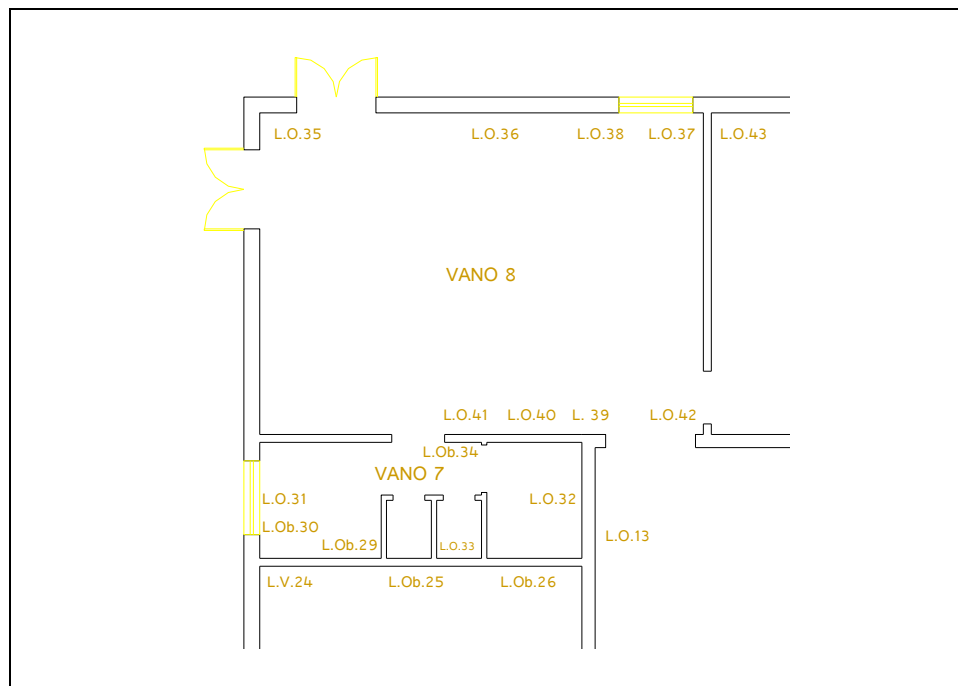
UBICAZIONE	Piano terra – Vano 7
DATA DEL RILIEVO	10 Giugno 2010
DESCRIZIONE	Fessurazione 31
DATI RILEVABILI	
- localizzazione	Parete perimetrale Sud-Ovest
- andamento	Orizzontale
- configurazione cigli fessurativi	Paralleli complanari
- profondità	
- dati contestuali	
OSSERVAZIONI

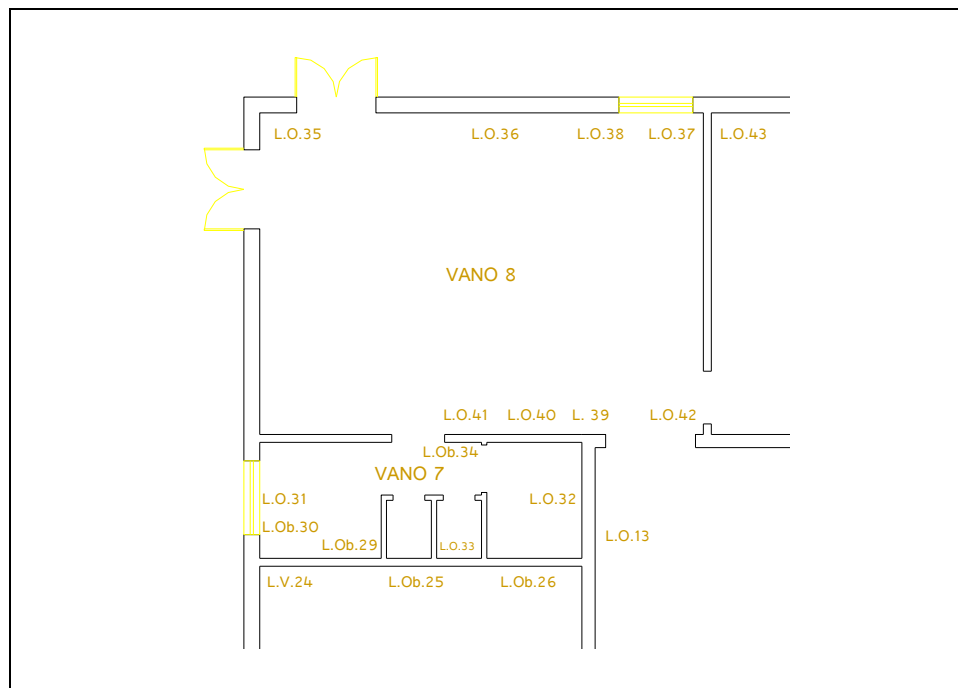
UBICAZIONE	Piano terra – Vano 7
DATA DEL RILIEVO	10 Giugno 2010
DESCRIZIONE	Fessurazione 32
DATI RILEVABILI	
- localizzazione	Parete interna lato Est
- andamento	Orizzontale
- configurazione cigli fessurativi	Paralleli complanari
- profondità	
- dati contestuali	
OSSERVAZIONI

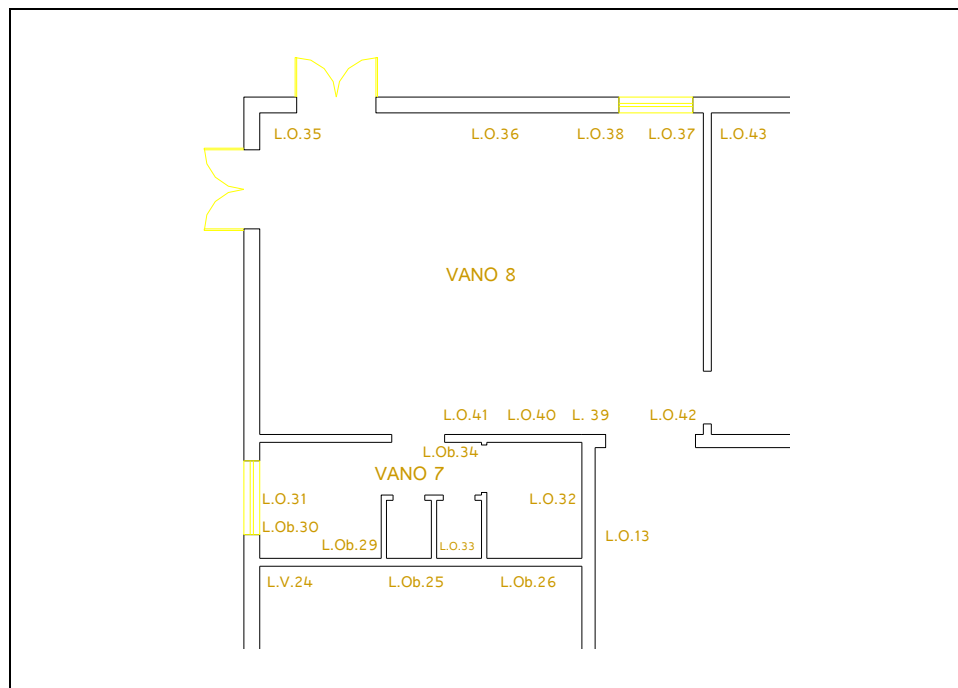
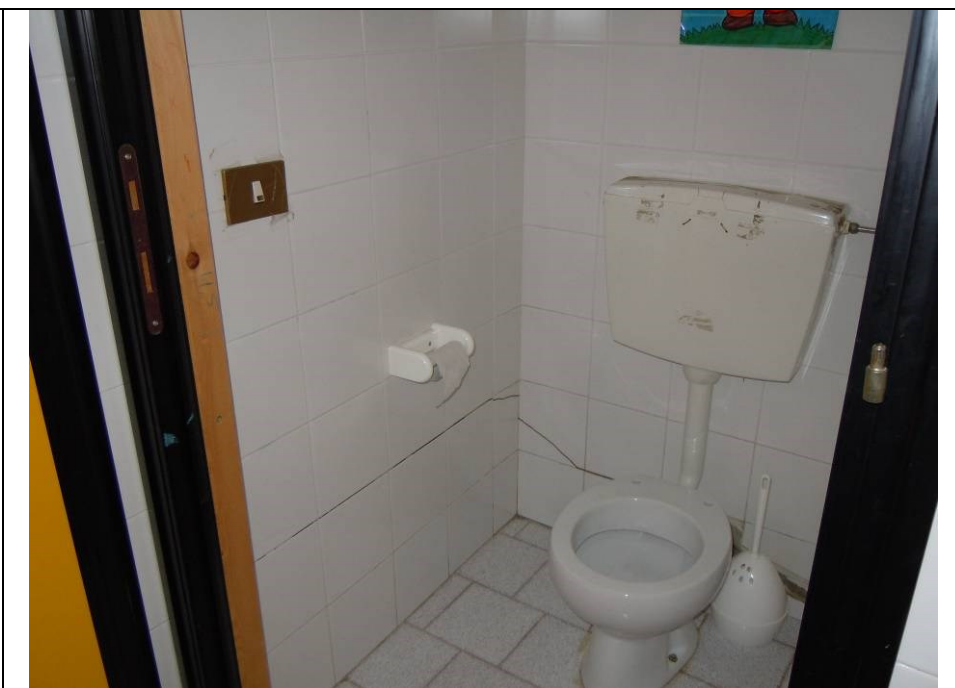
UBICAZIONE	Piano terra – Vano 7
DATA DEL RILIEVO	10 Giugno 2010
DESCRIZIONE	Fessurazione 33
DATI RILEVABILI	
- localizzazione	Parete interna lato Sud
- andamento	Orizzontale
- configurazione cigli fessurativi	Paralleli complanari
- profondità	
- dati contestuali	
OSSERVAZIONI

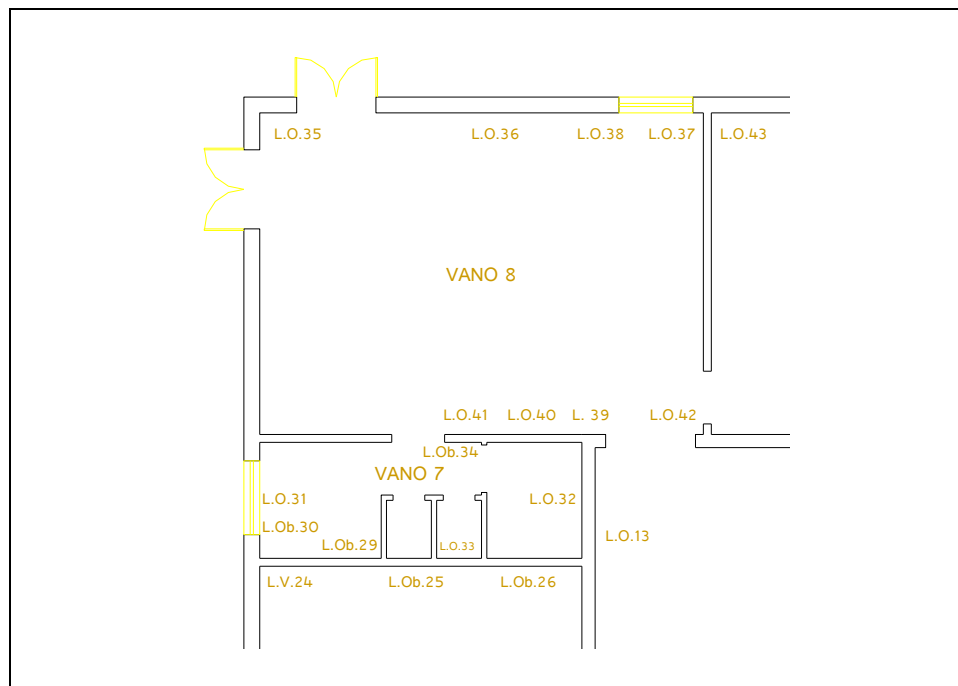
UBICAZIONE	Piano terra – Vano 7
DATA DEL RILIEVO	10 Giugno 2010
DESCRIZIONE	Fessurazione 34
DATI RILEVABILI	
- localizzazione	Parete interna lato Nord
- andamento	Obliqua
- configurazione cigli fessurativi	Paralleli complanari
- profondità	
- dati contestuali	
OSSERVAZIONI

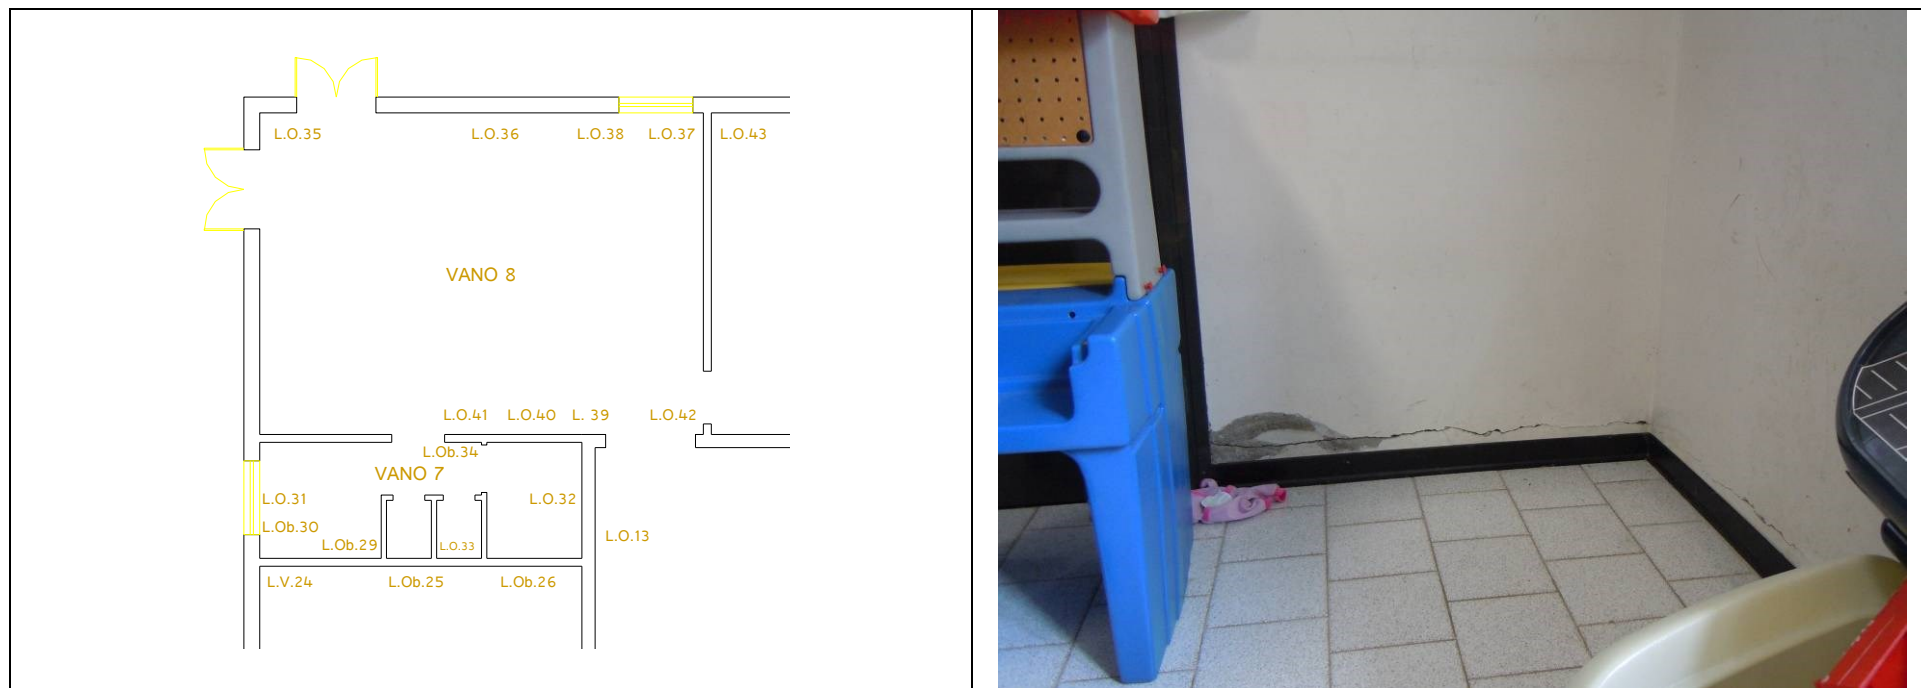
UBICAZIONE	Piano terra – Vano 8
DATA DEL RILIEVO	10 Giugno 2010
DESCRIZIONE	Fessurazione 35
DATI RILEVABILI	
- localizzazione	Parete perimetrale lato Nord-Est
- andamento	Orizzontale
- configurazione cigli fessurativi	Paralleli complanari
- profondità	
- dati contestuali	
OSSERVAZIONI

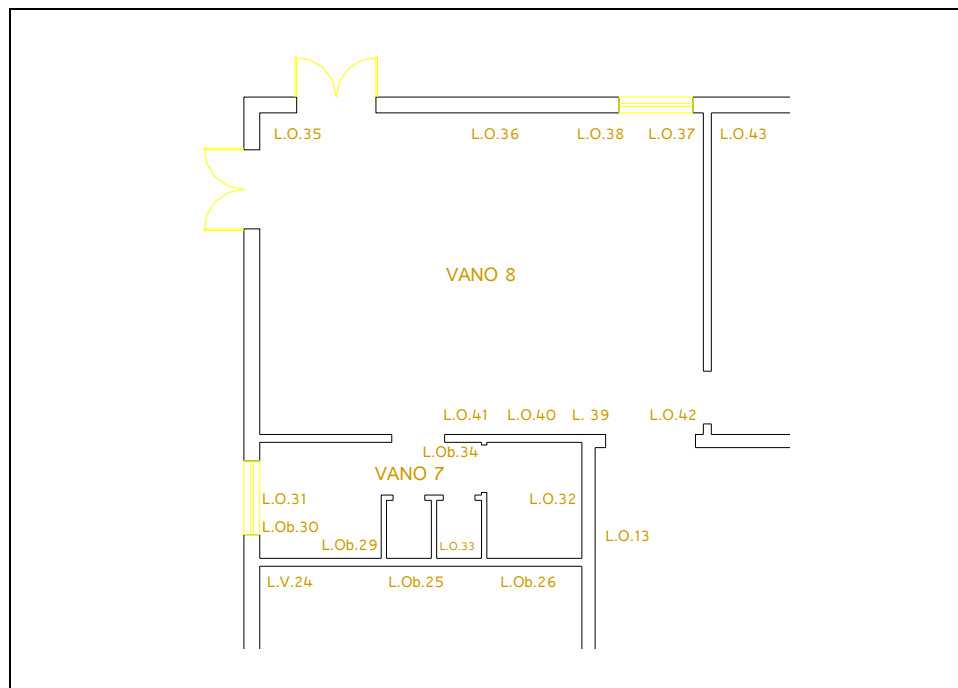
UBICAZIONE	Piano terra – Vano 8
DATA DEL RILIEVO	10 Giugno 2010
DESCRIZIONE	Fessurazione 36
DATI RILEVABILI	
- localizzazione	Parete perimetrale lato Nord
- andamento	Orizzontale
- configurazione cigli fessurativi	Paralleli complanari
- profondità	
- dati contestuali	
OSSERVAZIONI
