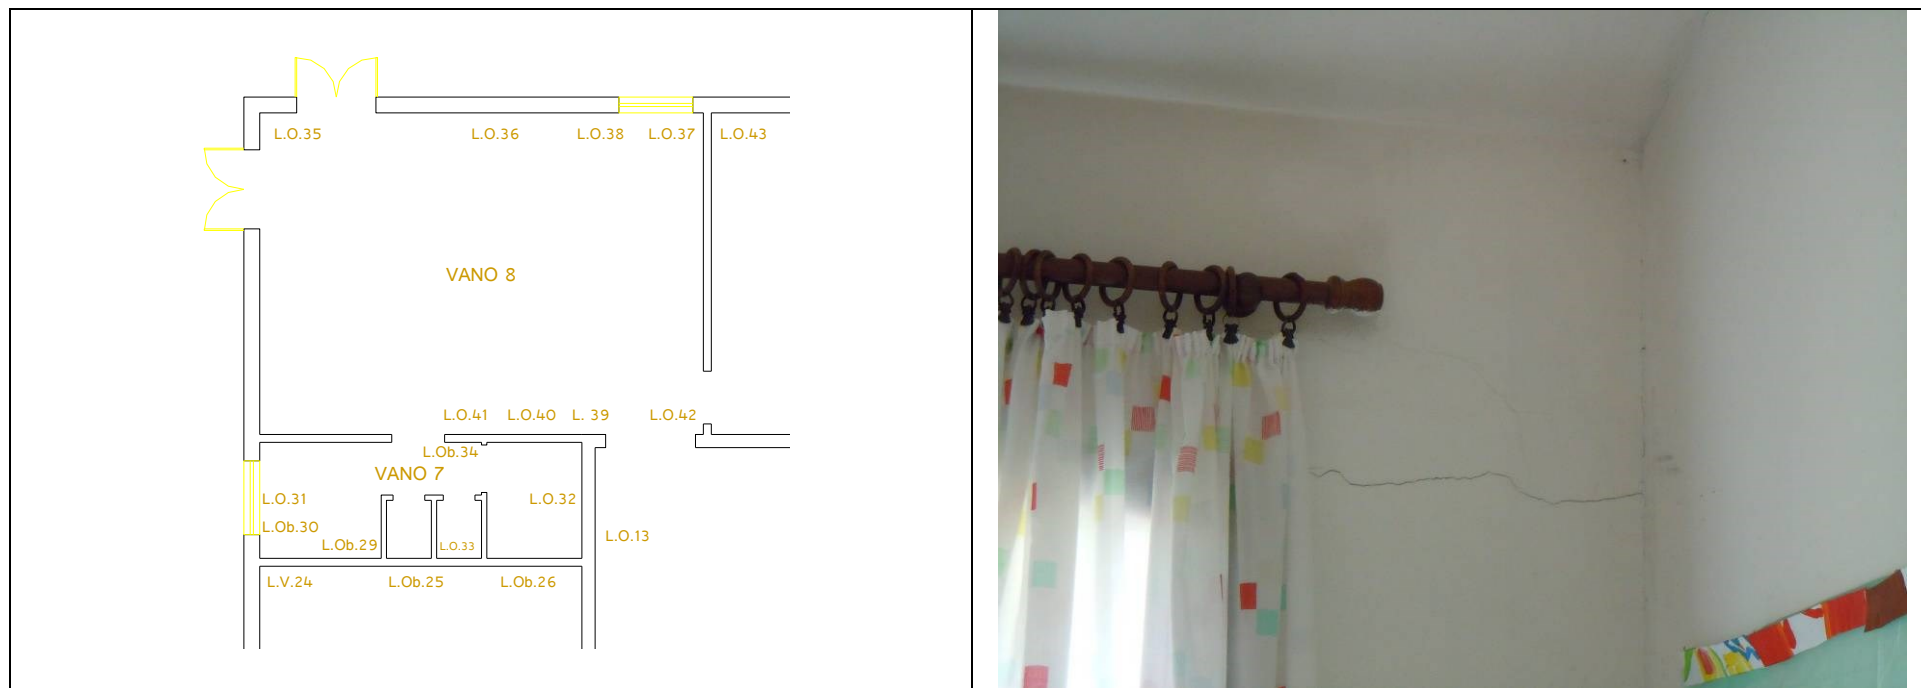
UBICAZIONE	Piano terra – Vano 8
DATA DEL RILIEVO	10 Giugno 2010
DESCRIZIONE	Fessurazione 37
DATI RILEVABILI	
- localizzazione	Parete perimetrale lato Nord
- andamento	Orizzontale
- configurazione cigli fessurativi	Paralleli complanari
- profondità	
- dati contestuali	
OSSERVAZIONI

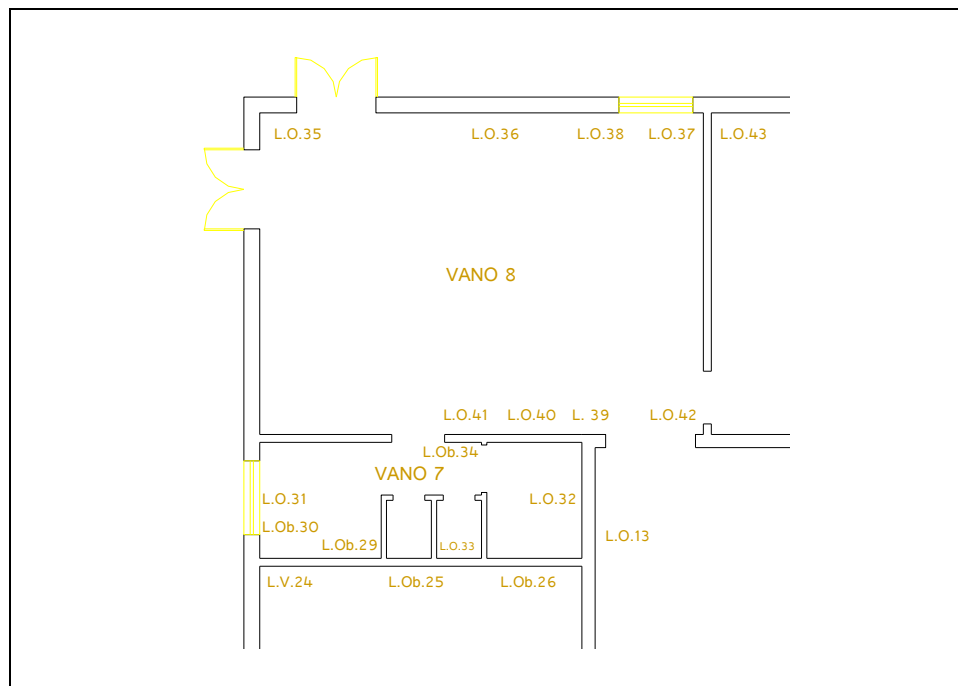
UBICAZIONE	Piano terra – Vano 8
DATA DEL RILIEVO	10 Giugno 2010
DESCRIZIONE	Fessurazione 38
DATI RILEVABILI	
- localizzazione	Parete perimetrale lato Nord
- andamento	Orizzontale
- configurazione cigli fessurativi	Paralleli complanari
- profondità	
- dati contestuali	
OSSERVAZIONI

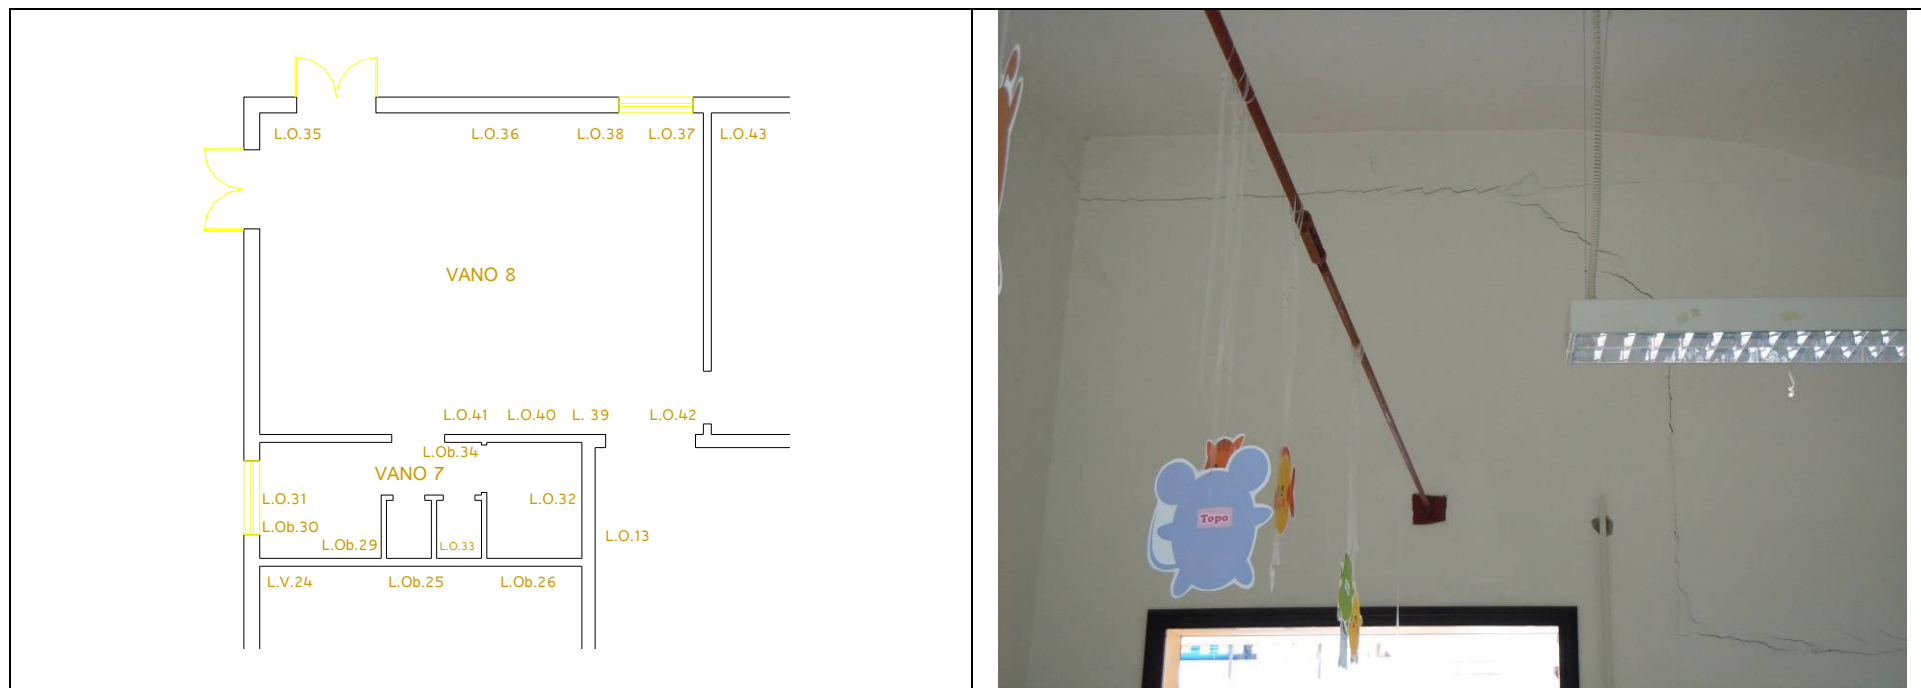
UBICAZIONE	Piano terra – Vano 8
DATA DEL RILIEVO	10 Giugno 2010
DESCRIZIONE	Fessurazione 39
DATI RILEVABILI	
- localizzazione	Parete interna lato Sud
- andamento	Orizzontale-Verticale-Obliqua
- configurazione cigli fessurativi	Paralleli complanari
- profondità	
- dati contestuali	
OSSERVAZIONI

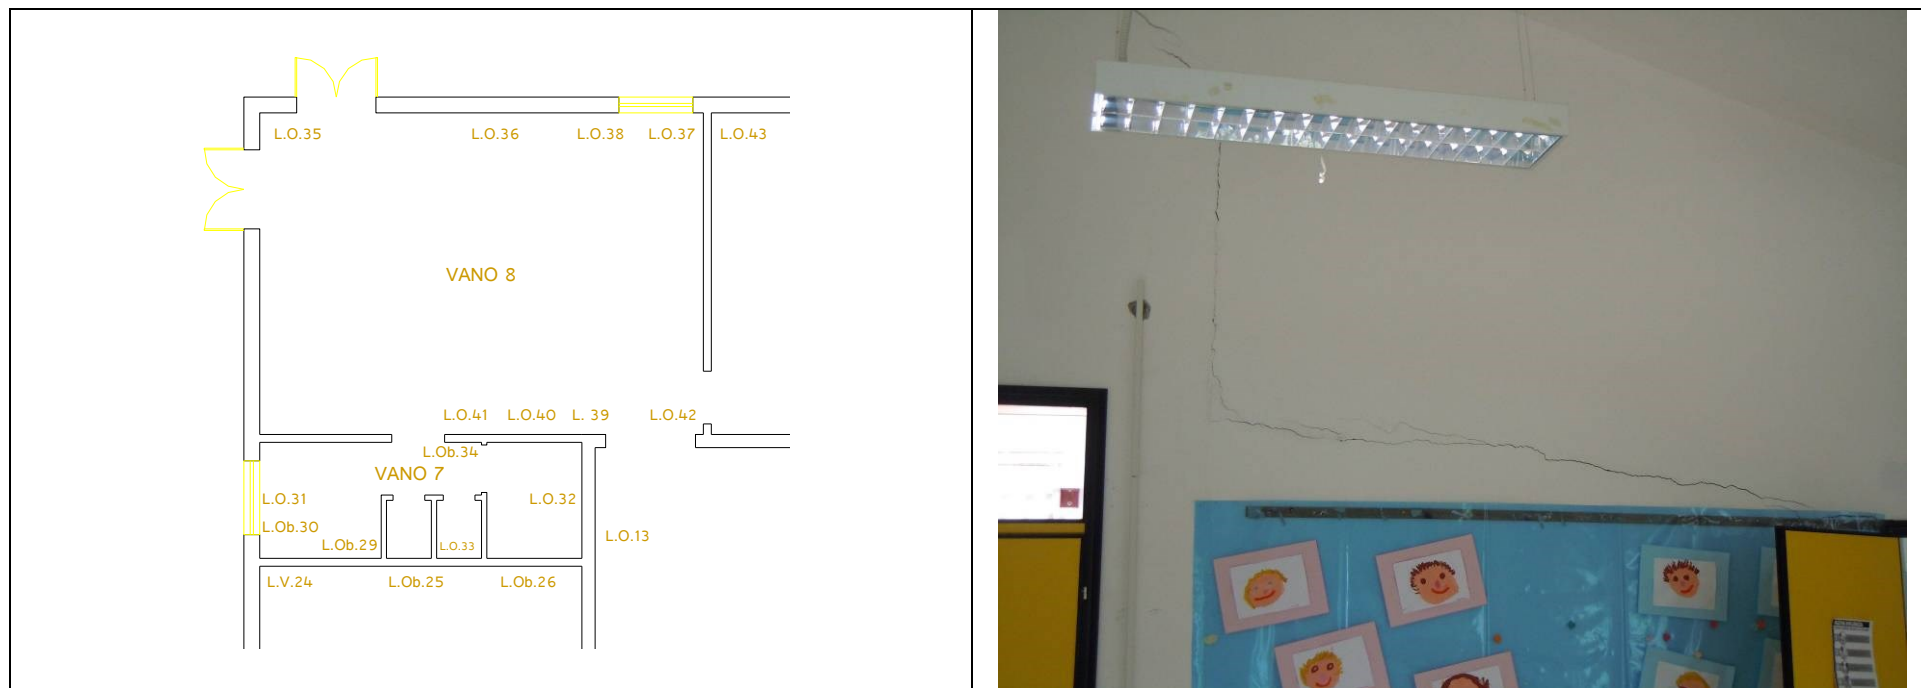
UBICAZIONE	Piano terra – Vano 8
DATA DEL RILIEVO	10 Giugno 2010
DESCRIZIONE	Fessurazione 40
DATI RILEVABILI	
- localizzazione	Parete interna lato Sud
- andamento	Orizzontale
- configurazione cigli fessurativi	Paralleli complanari
- profondità	
- dati contestuali	
OSSERVAZIONI

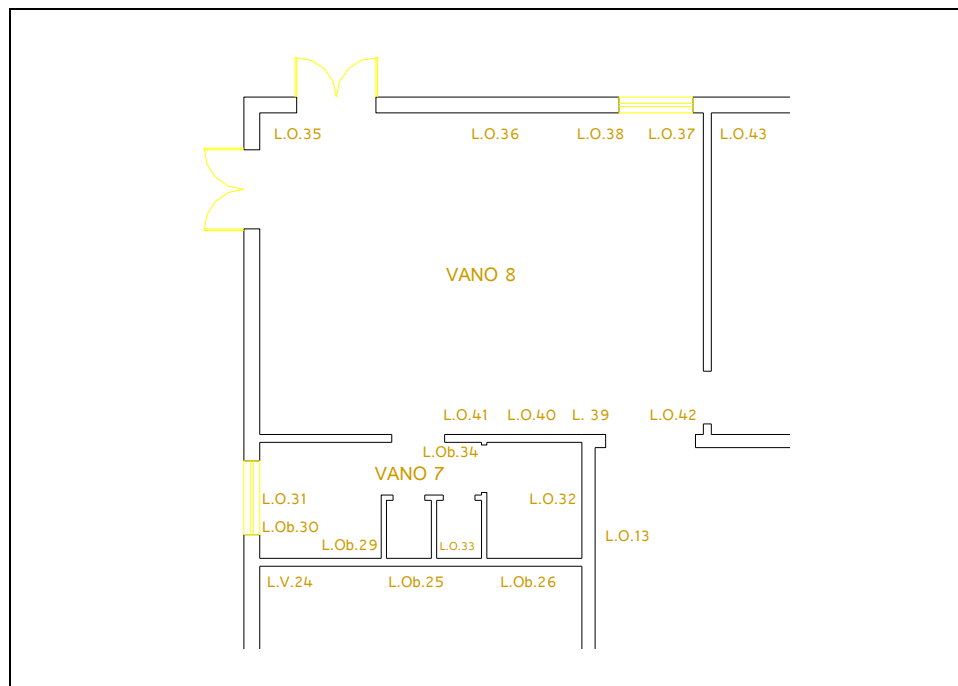
UBICAZIONE	Piano terra – Vano 8
DATA DEL RILIEVO	10 Giugno 2010
DESCRIZIONE	Fessurazione 41
DATI RILEVABILI	
- localizzazione	Parete interna lato Sud
- andamento	Orizzontale
- configurazione cigli fessurativi	Paralleli complanari
- profondità	
- dati contestuali	
OSSERVAZIONI

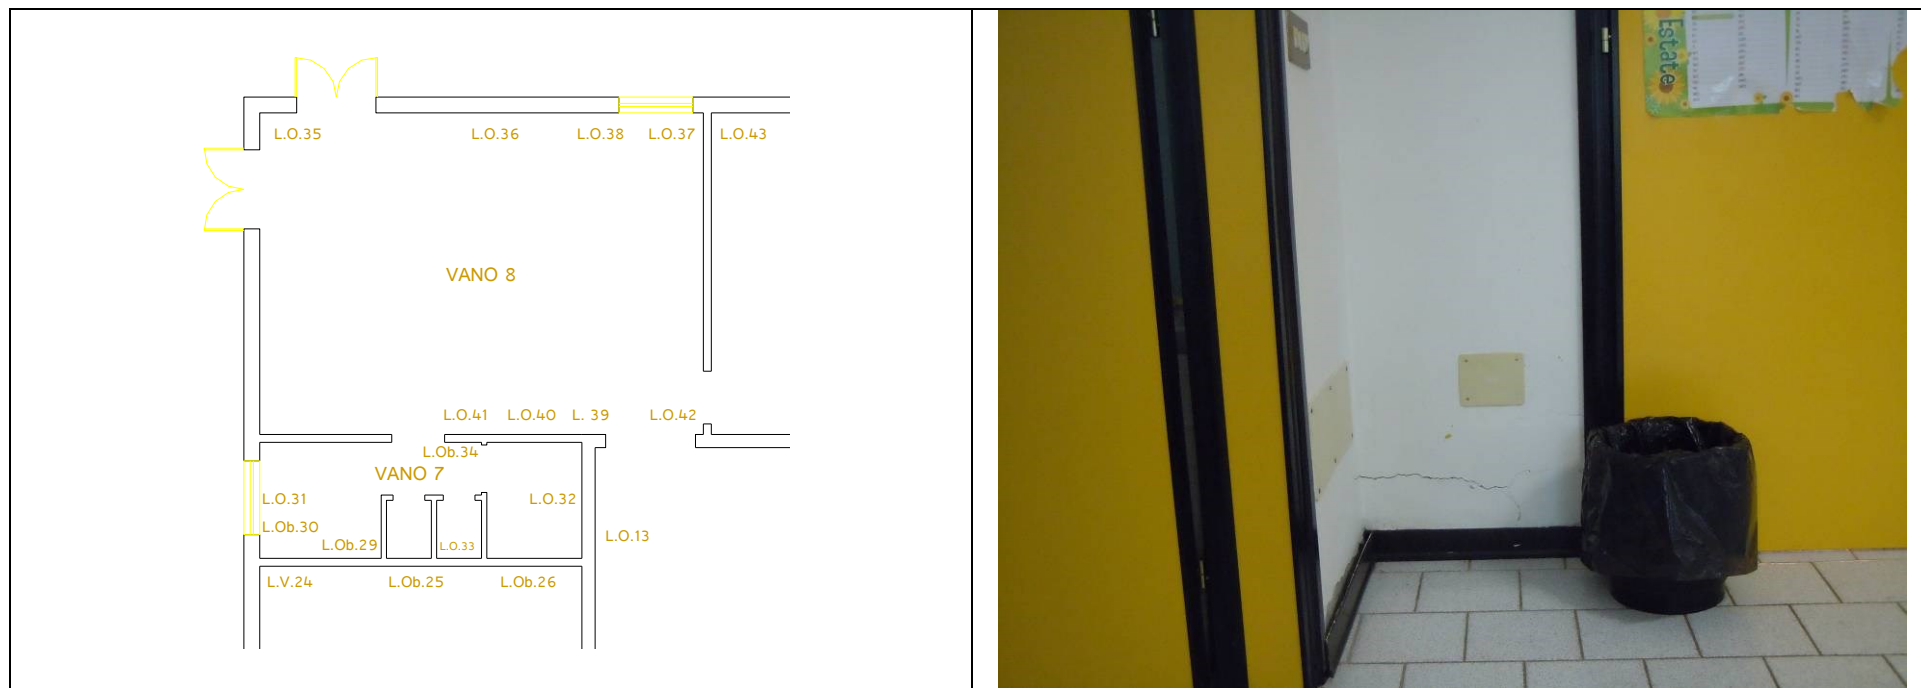
UBICAZIONE	Piano terra – Vano 8
DATA DEL RILIEVO	10 Giugno 2010
DESCRIZIONE	Fessurazione 42
DATI RILEVABILI	
- localizzazione	Parete interna lato Sud
- andamento	Orizzontale
- configurazione cigli fessurativi	Paralleli complanari
- profondità	
- dati contestuali	
OSSERVAZIONI

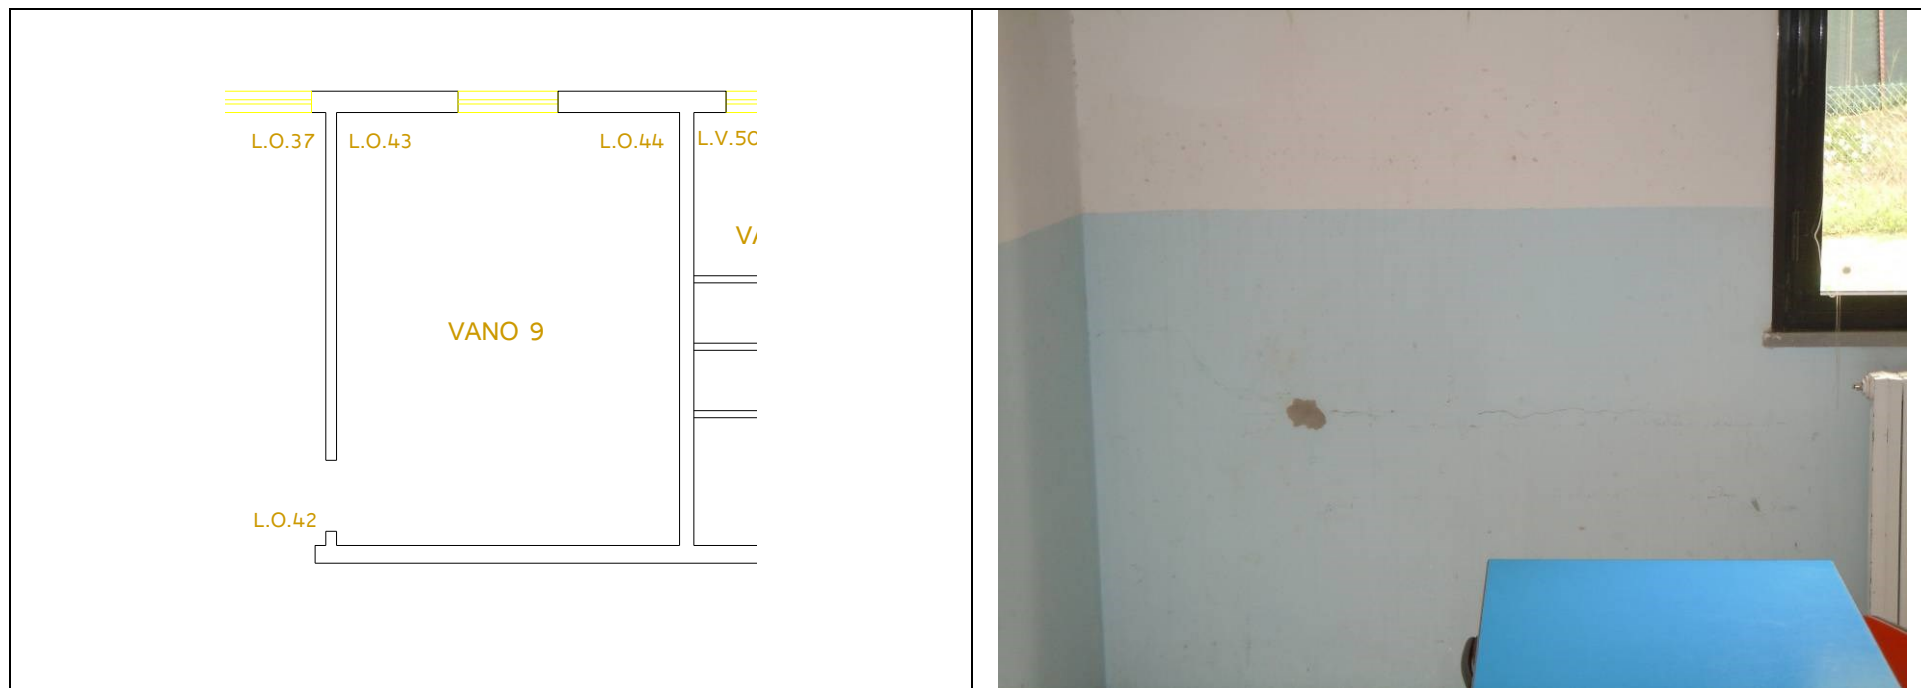
UBICAZIONE	Piano terra – Vano 9
DATA DEL RILIEVO	10 Giugno 2010
DESCRIZIONE	Fessurazione 43
DATI RILEVABILI	
- localizzazione	Parete perimetrale lato Nord-Ovest
- andamento	Orizzontale
- configurazione cigli fessurativi	Paralleli complanari
- profondità	
- dati contestuali	
OSSERVAZIONI

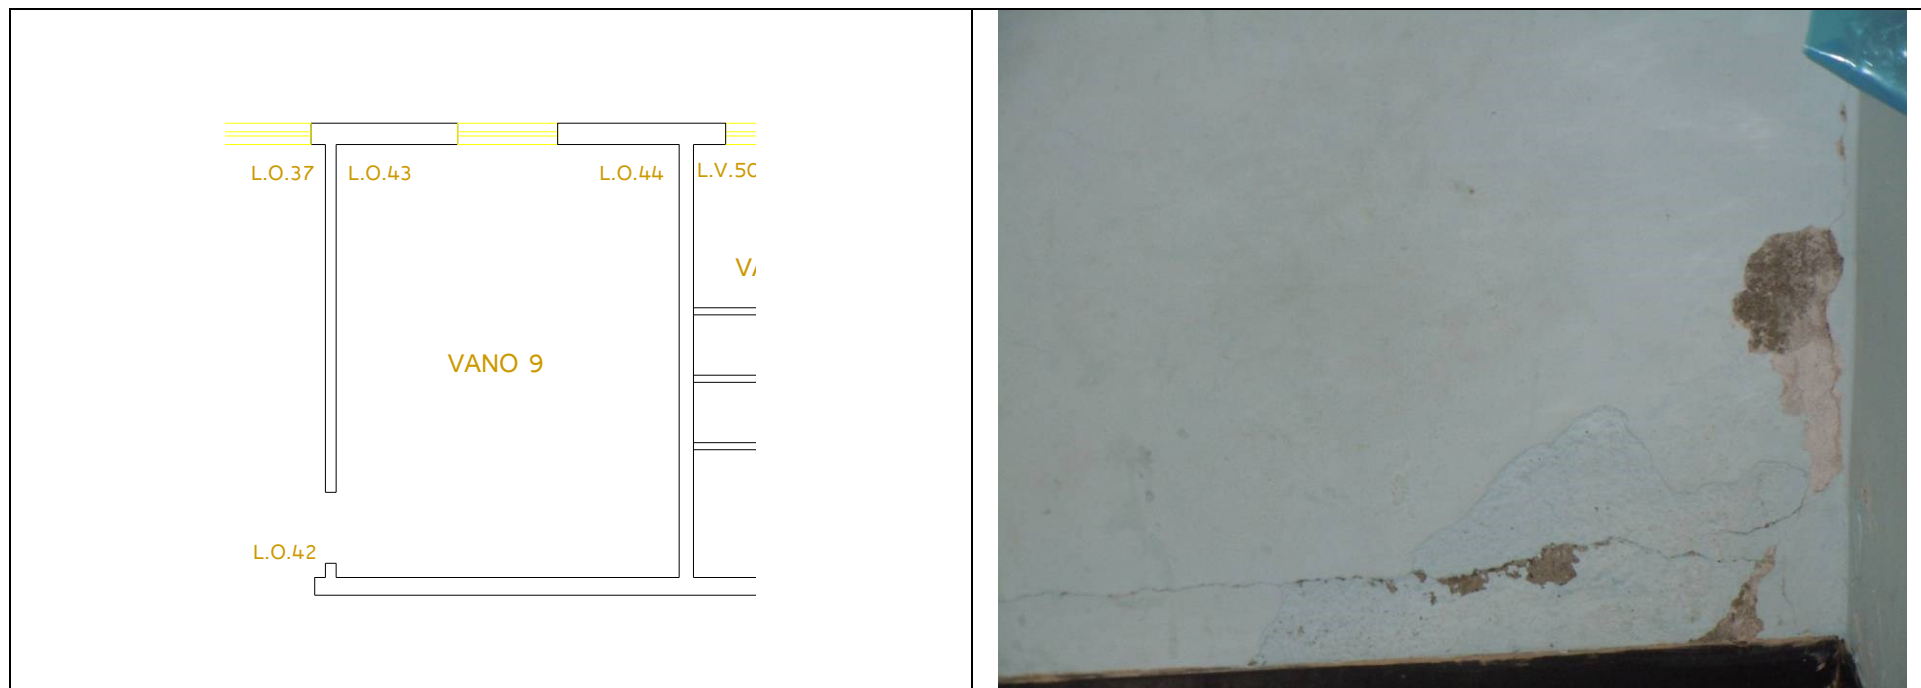
UBICAZIONE	Piano terra – Vano 9
DATA DEL RILIEVO	10 Giugno 2010
DESCRIZIONE	Fessurazione 44
DATI RILEVABILI	
- localizzazione	Parete perimetrale lato Nord-Est
- andamento	Orizzontale
- configurazione cigli fessurativi	Paralleli complanari
- profondità	
- dati contestuali	
OSSERVAZIONI

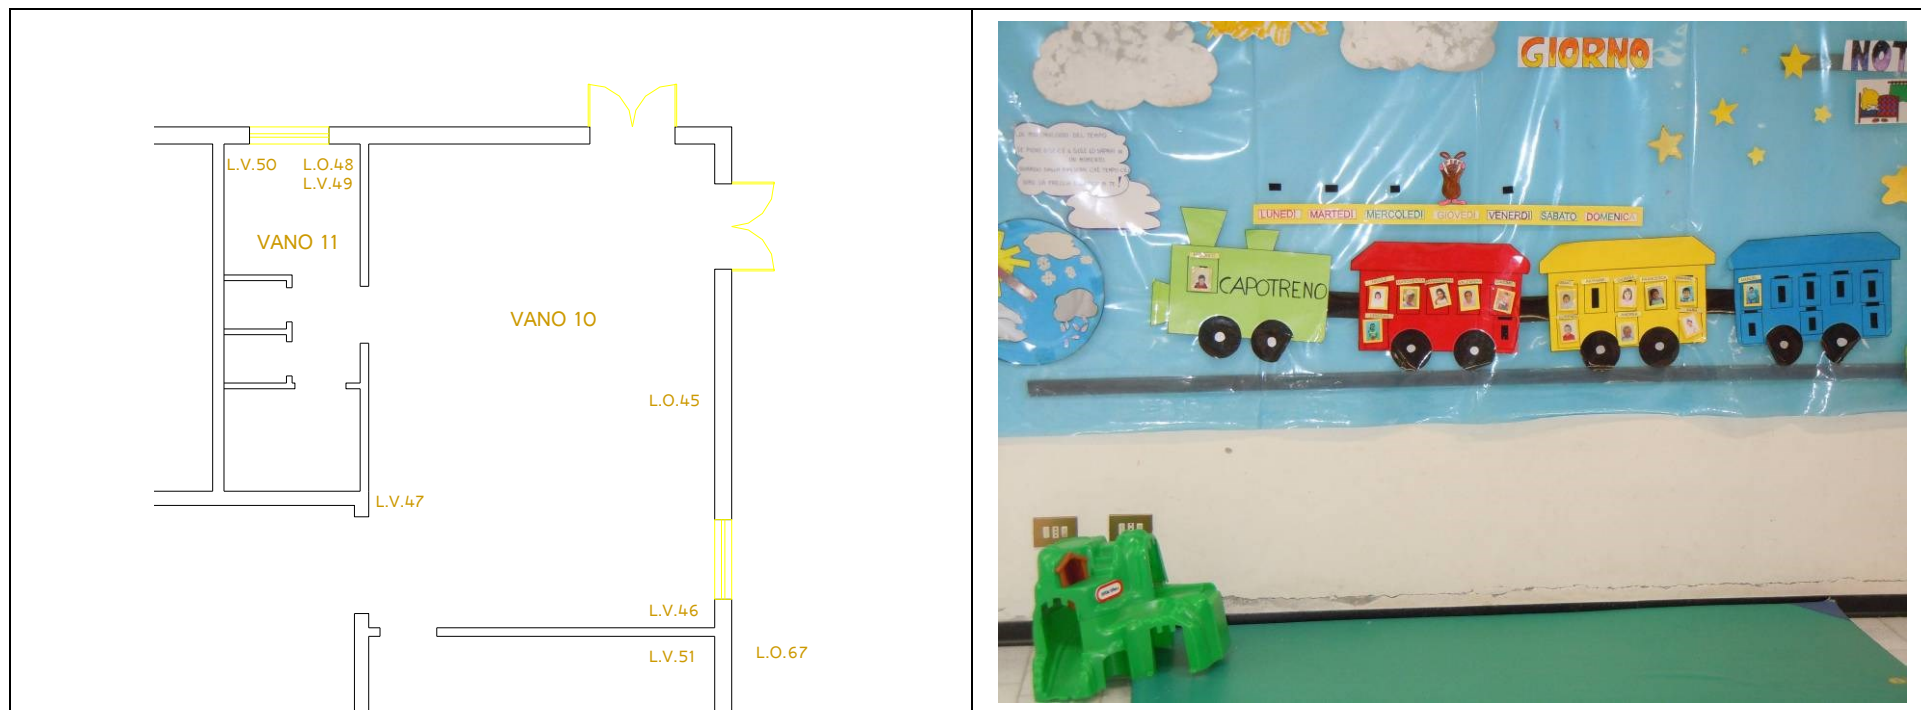
UBICAZIONE	Piano terra – Vano 10
DATA DEL RILIEVO	10 Giugno 2010
DESCRIZIONE	Fessurazione 45
DATI RILEVABILI	
- localizzazione	Parete perimetrale lato Est
- andamento	Orizzontale
- configurazione cigli fessurativi	Paralleli complanari
- profondità	
- dati contestuali	
OSSERVAZIONI

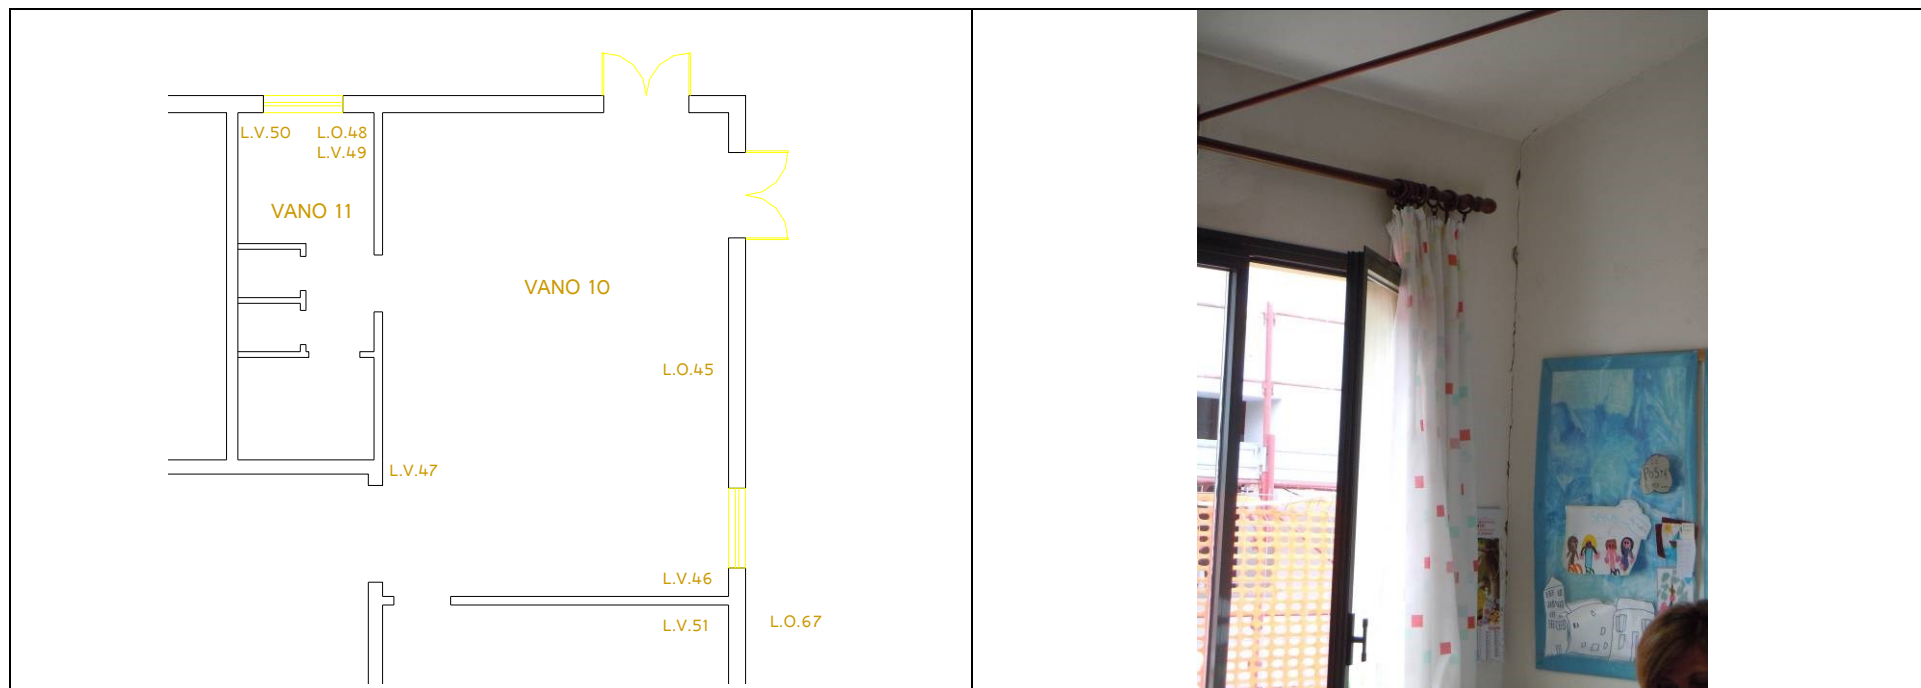
UBICAZIONE	Piano terra – Vano 10
DATA DEL RILIEVO	10 Giugno 2010
DESCRIZIONE	Fessurazione 46
DATI RILEVABILI	
- localizzazione	Parete perimetrale lato Est
- andamento	Verticale
- configurazione cigli fessurativi	Paralleli complanari
- profondità	
- dati contestuali	
OSSERVAZIONI

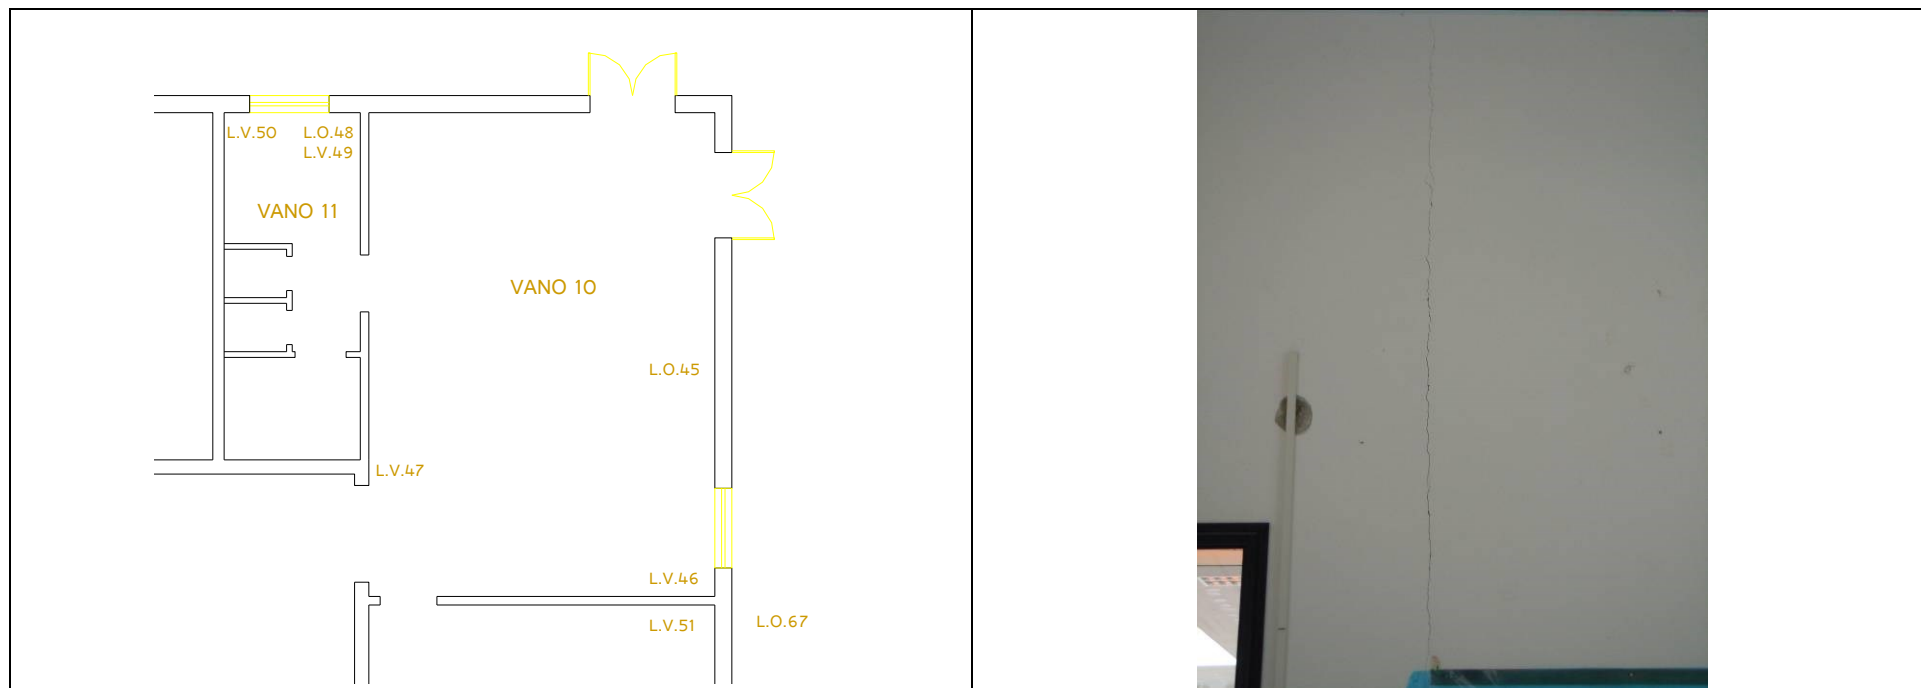
UBICAZIONE	Piano terra – Vano 10
DATA DEL RILIEVO	10 Giugno 2010
DESCRIZIONE	Fessurazione 47
DATI RILEVABILI	
- localizzazione	Parete interno lato Ovest
- andamento	Verticale
- configurazione cigli fessurativi	Paralleli complanari
- profondità	
- dati contestuali	
OSSERVAZIONI

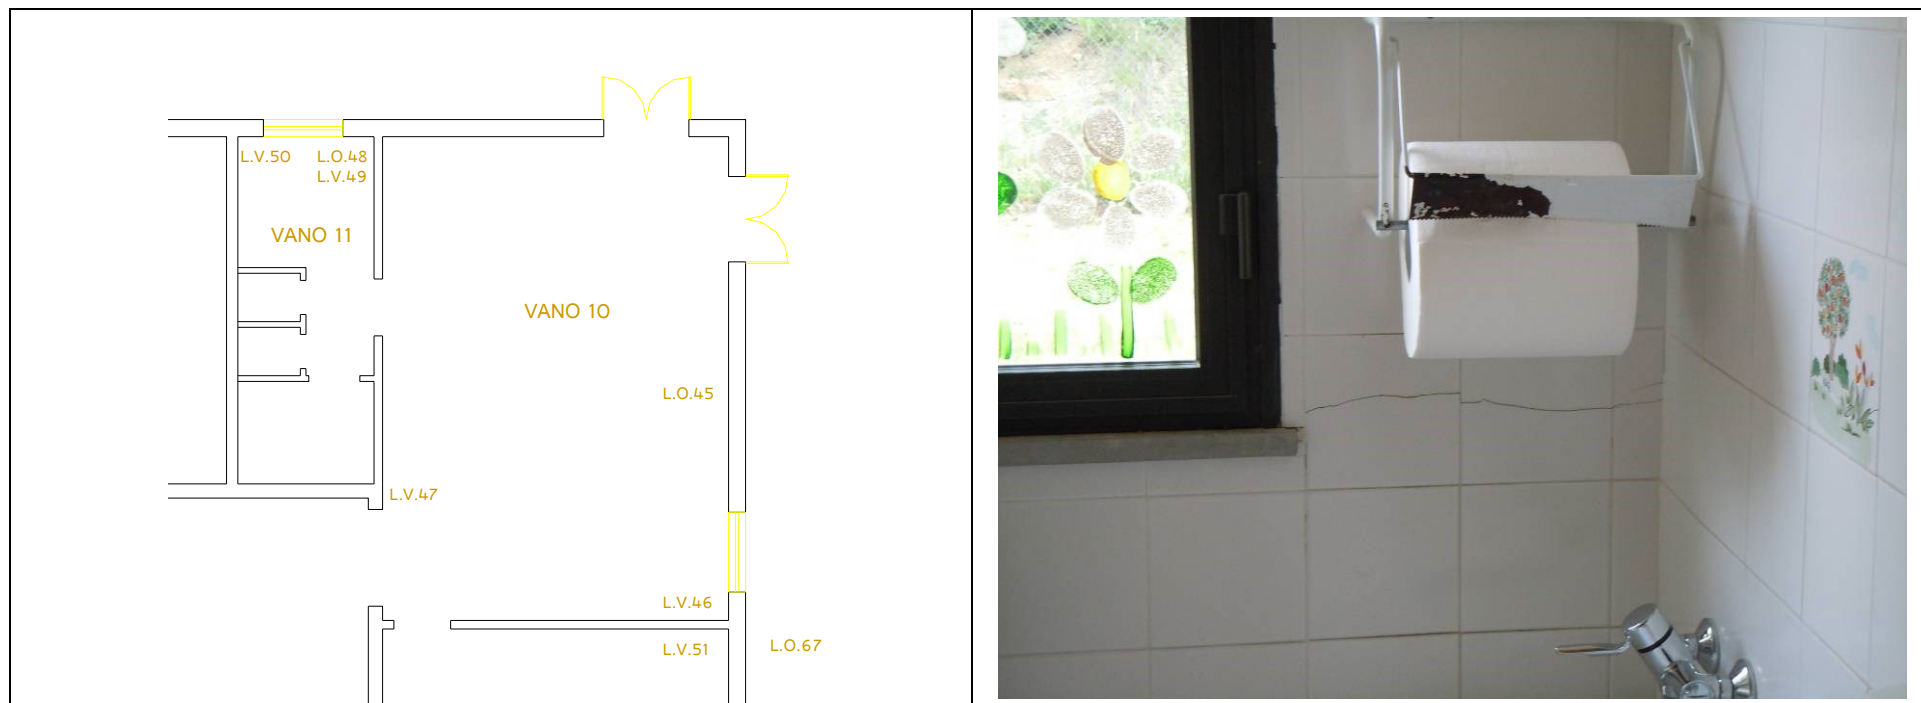
UBICAZIONE	Piano terra – Vano 11
DATA DEL RILIEVO	10 Giugno 2010
DESCRIZIONE	Fessurazione 48
DATI RILEVABILI	
- localizzazione	Parete perimetrale lato Nord-Est
- andamento	Orizzontale
- configurazione cigli fessurativi	Paralleli complanari
- profondità	
- dati contestuali	
OSSERVAZIONI

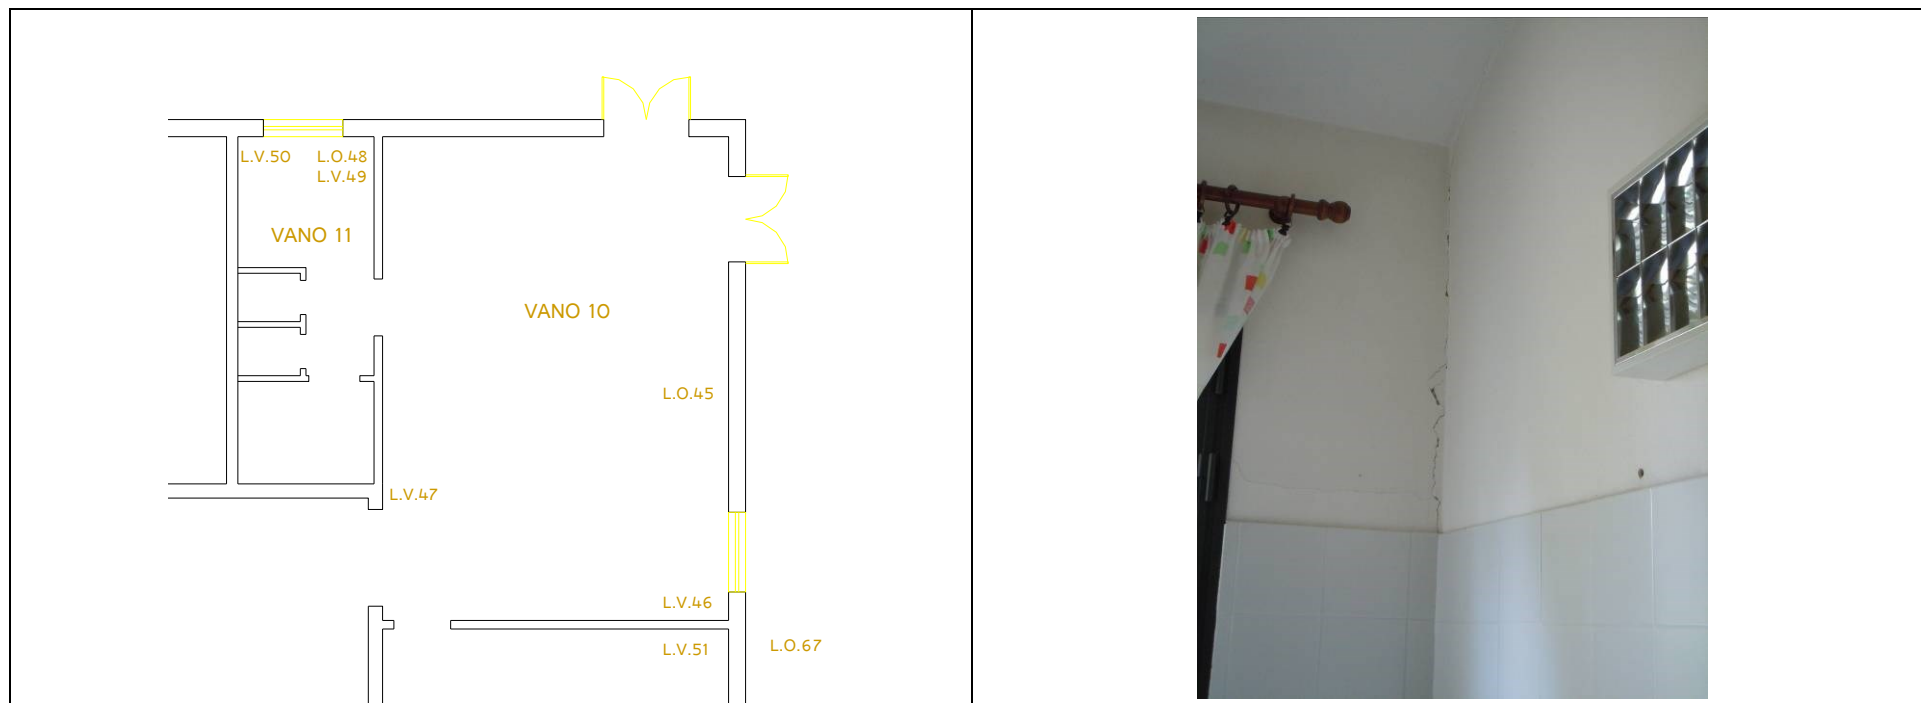
UBICAZIONE	Piano terra – Vano 11
DATA DEL RILIEVO	10 Giugno 2010
DESCRIZIONE	Fessurazione 49
DATI RILEVABILI	
- localizzazione	Parete perimetrale lato Nord-Est
- andamento	Verticale
- configurazione cigli fessurativi	Paralleli complanari
- profondità	
- dati contestuali	
OSSERVAZIONI

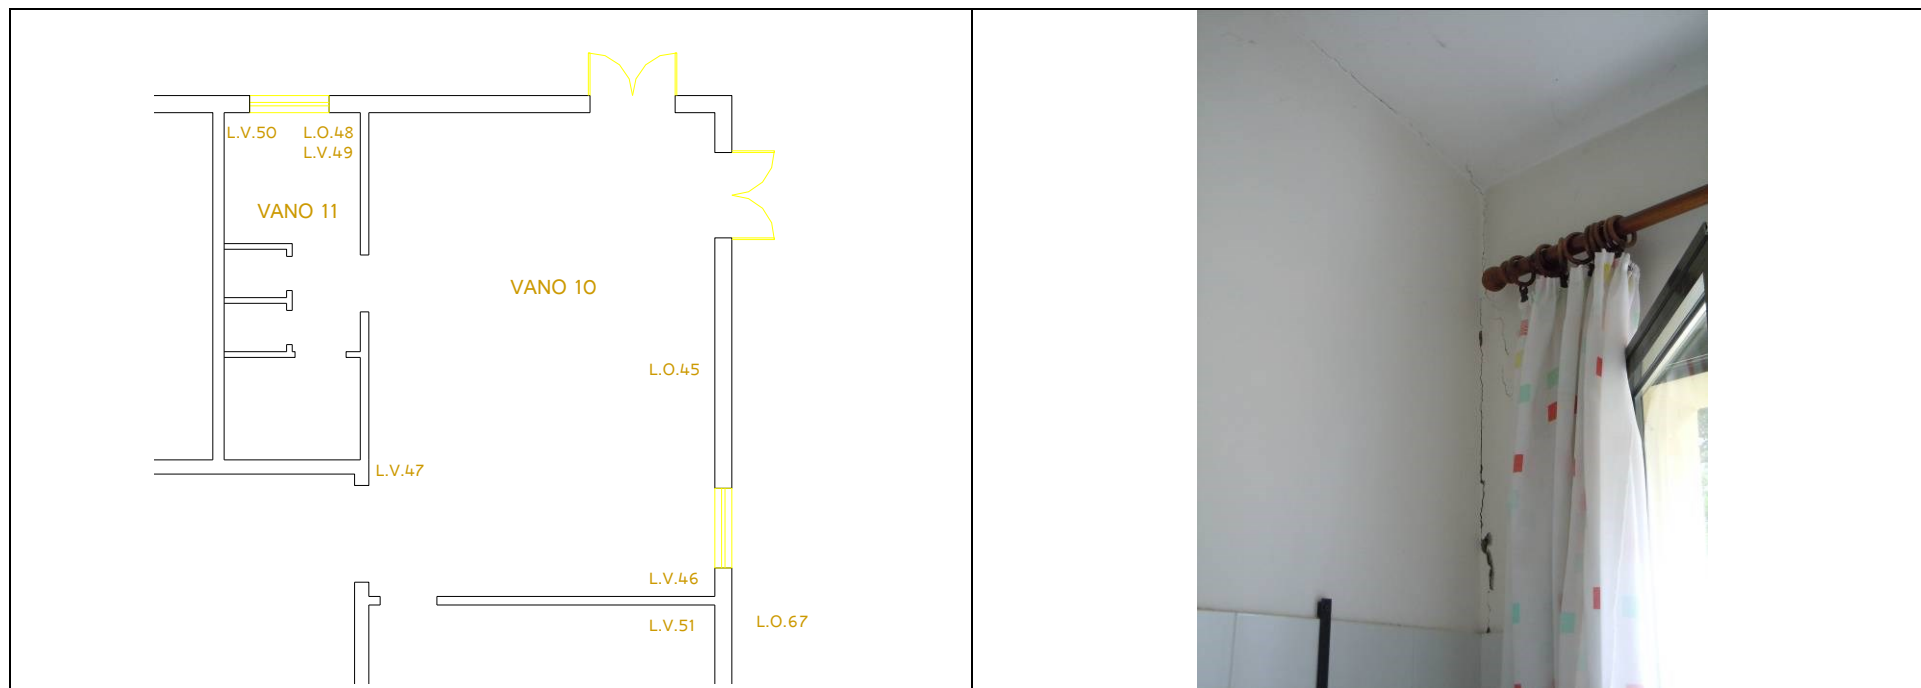
UBICAZIONE	Piano terra – Vano 11
DATA DEL RILIEVO	10 Giugno 2010
DESCRIZIONE	Fessurazione 50
DATI RILEVABILI	
- localizzazione	Parete perimetrale lato Nord-Ovest
- andamento	Verticale
- configurazione cigli fessurativi	Paralleli complanari
- profondità	
- dati contestuali	
OSSERVAZIONI

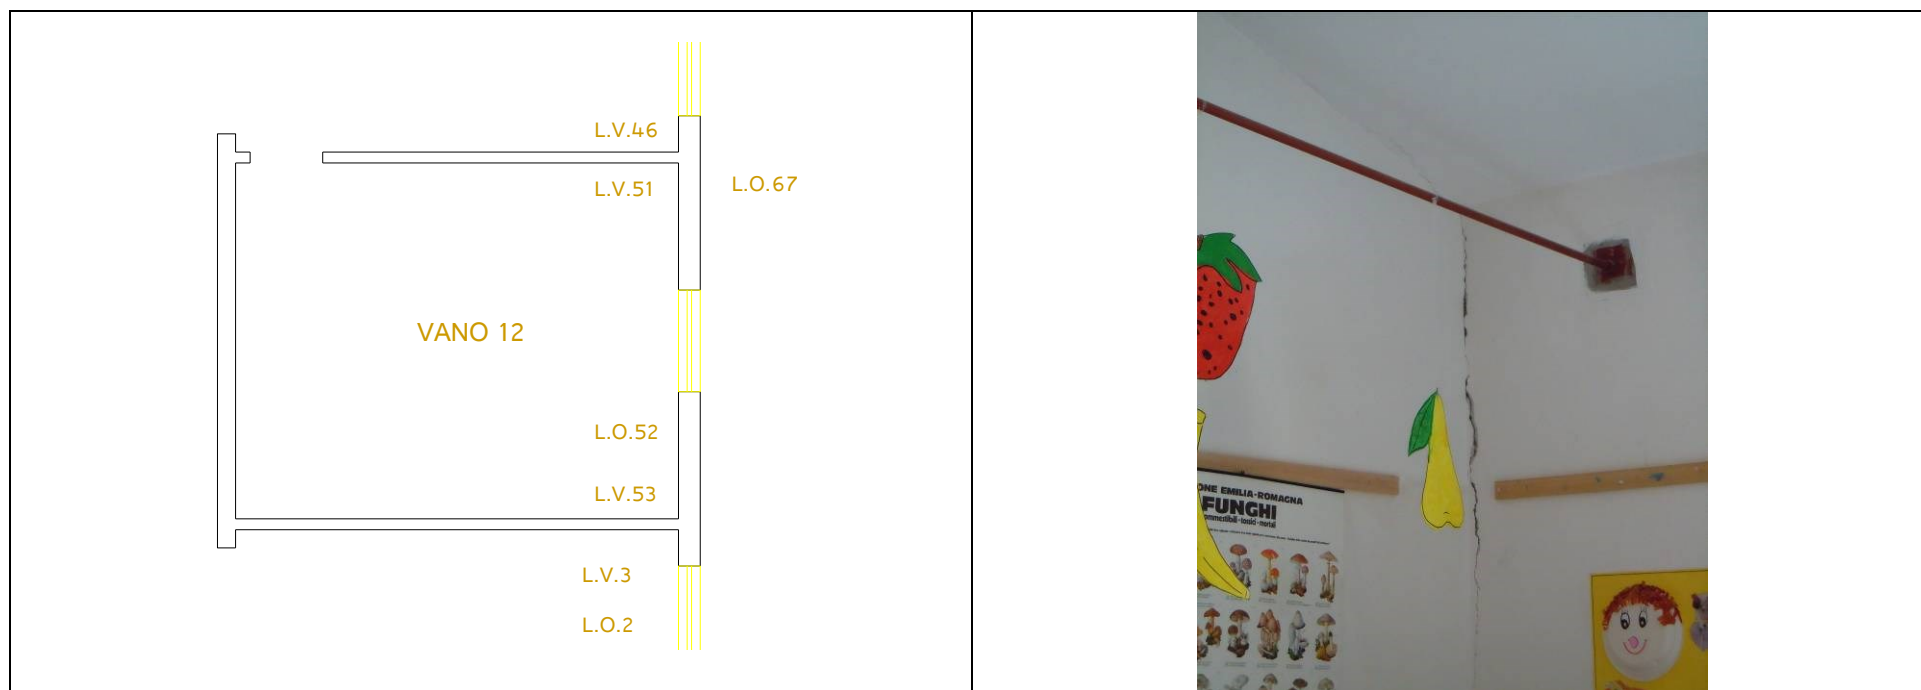
UBICAZIONE	Piano terra – Vano 12
DATA DEL RILIEVO	10 Giugno 2010
DESCRIZIONE	Fessurazione 51
DATI RILEVABILI	
- localizzazione	Parete perimetrale lato Nord-Est
- andamento	Verticale
- configurazione cigli fessurativi	Paralleli complanari
- profondità	
- dati contestuali	
OSSERVAZIONI

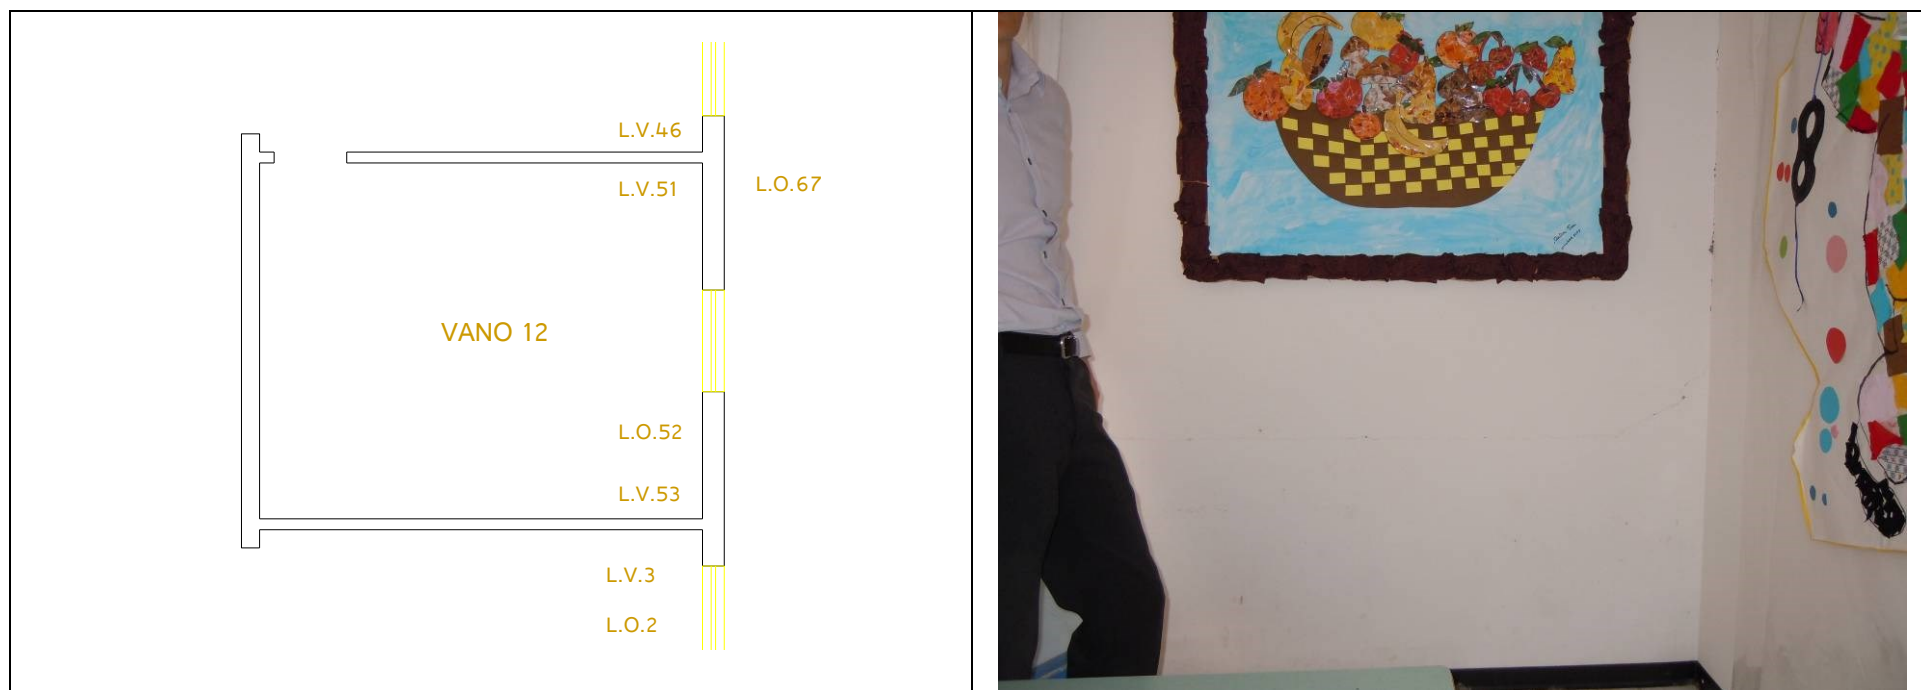
UBICAZIONE	Piano terra – Vano 12
DATA DEL RILIEVO	10 Giugno 2010
DESCRIZIONE	Fessurazione 52
DATI RILEVABILI	
- localizzazione	Parete perimetrale lato Sud-Est
- andamento	Orizzontale
- configurazione cigli fessurativi	Paralleli complanari
- profondità	
- dati contestuali	
OSSERVAZIONI

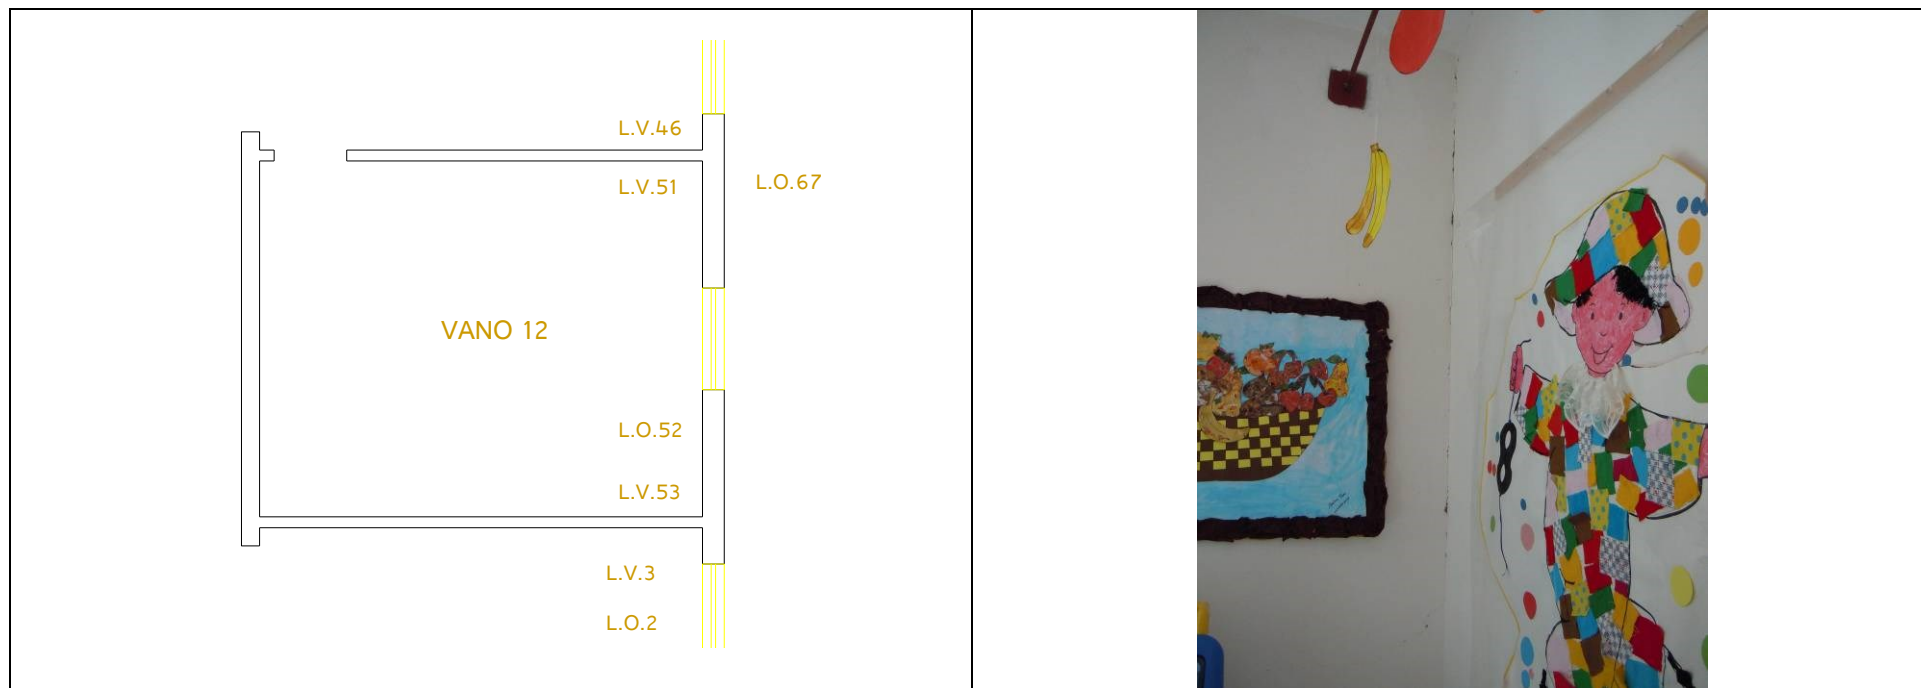
UBICAZIONE	Piano terra – Vano 12
DATA DEL RILIEVO	10 Giugno 2010
DESCRIZIONE	Fessurazione 53
DATI RILEVABILI	
- localizzazione	Parete perimetrale lato Sud-Est
- andamento	Verticale
- configurazione cigli fessurativi	Paralleli complanari
- profondità	
- dati contestuali	
OSSERVAZIONI
