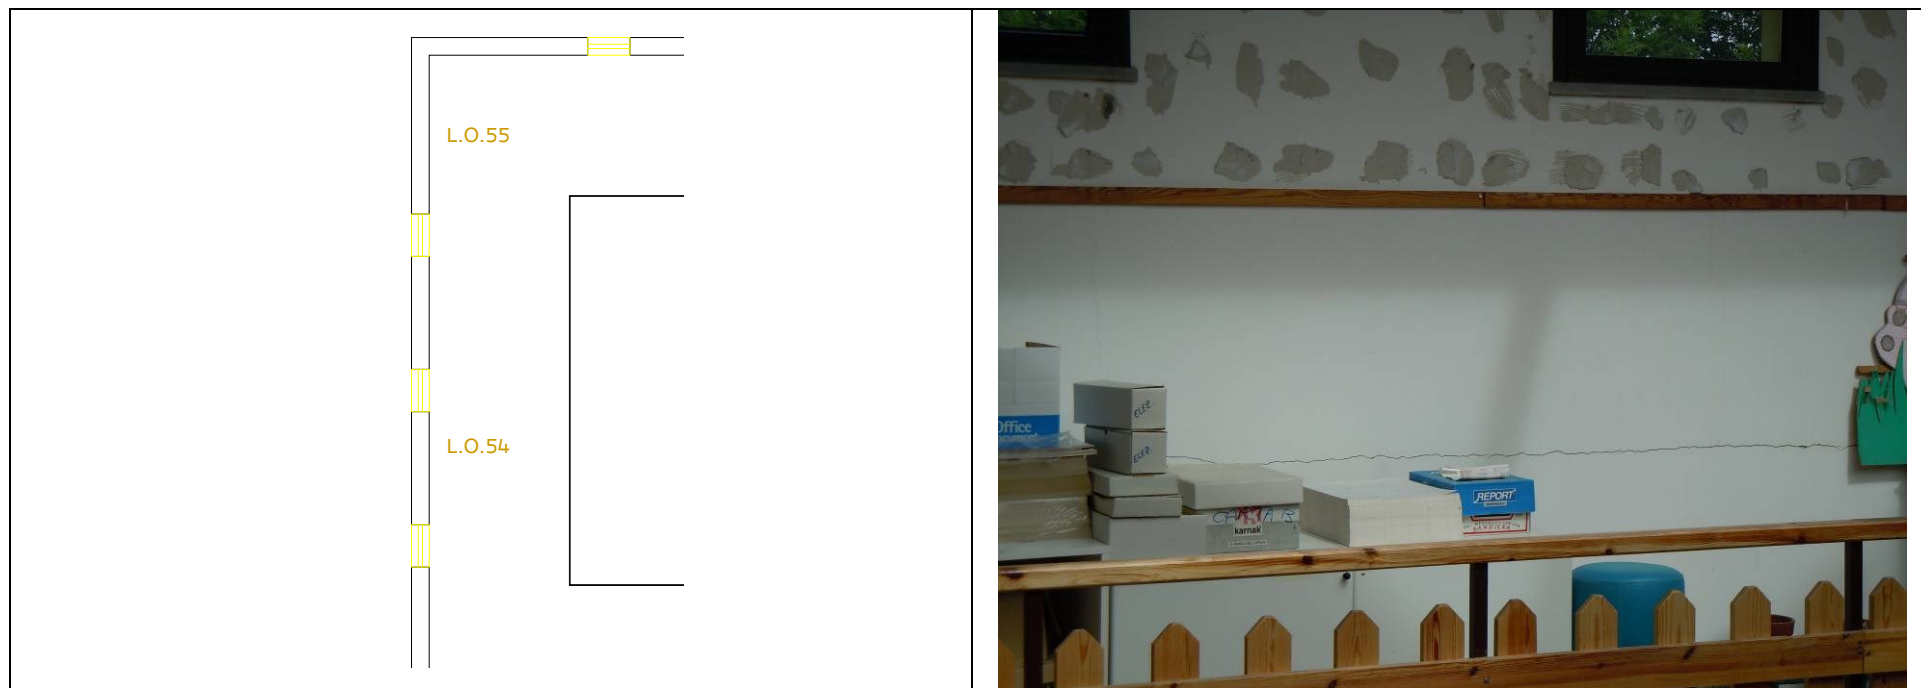
UBICAZIONE	Piano ballatoio
DATA DEL RILIEVO	10 Giugno 2010
DESCRIZIONE	Fessurazione 54
DATI RILEVABILI	
- localizzazione	Parete perimetrale lato Ovest
- andamento	Orizzontale
- configurazione cigli fessurativi	Paralleli complanari
- profondità	
- dati contestuali	
OSSERVAZIONI

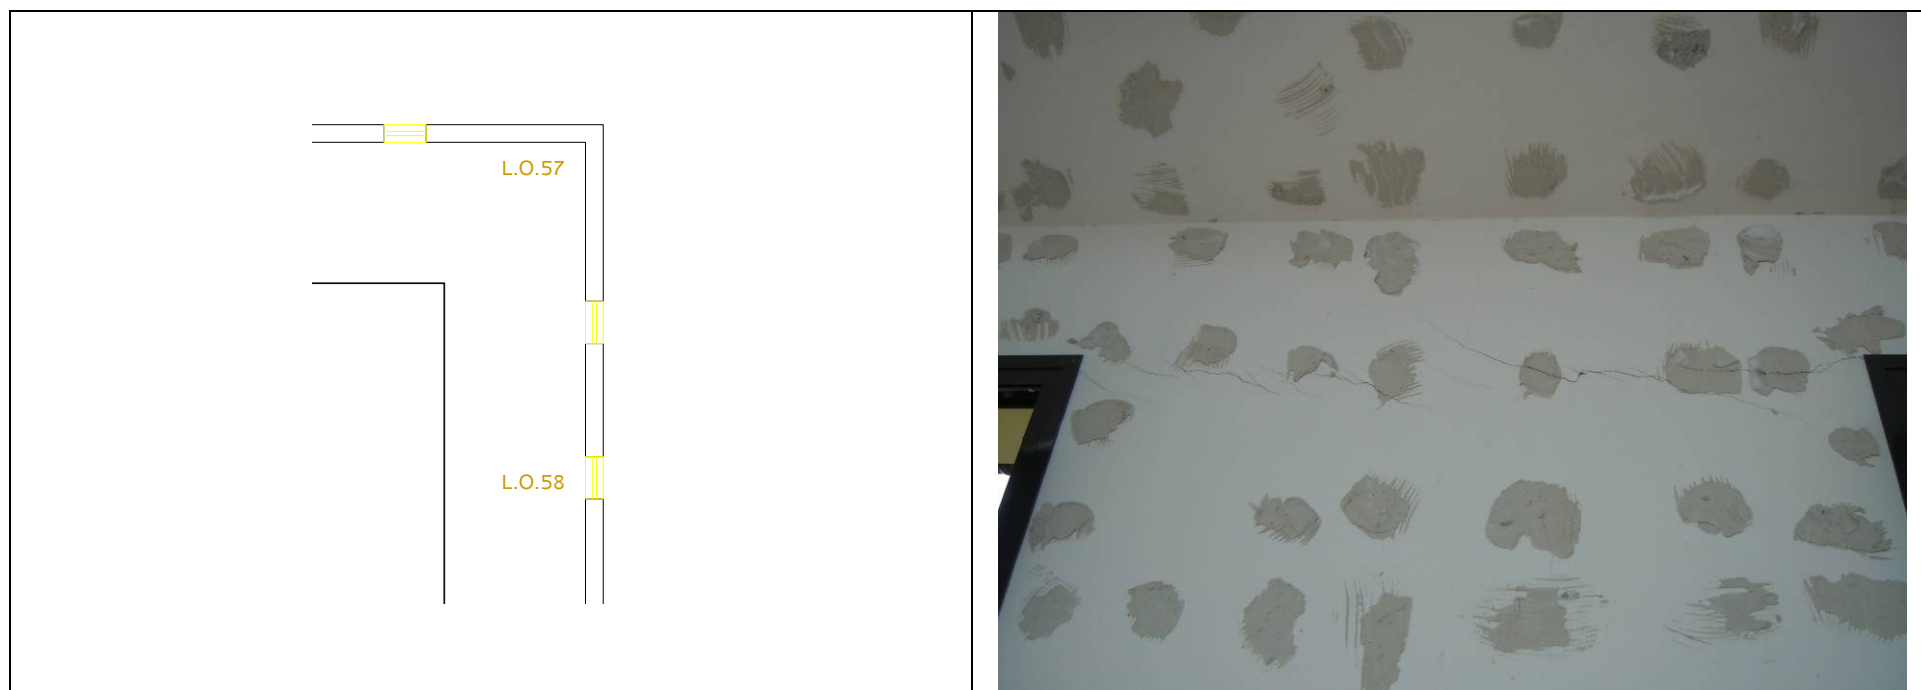
UBICAZIONE	Piano ballatoio
DATA DEL RILIEVO	10 Giugno 2010
DESCRIZIONE	Fessurazione 58
DATI RILEVABILI	
- localizzazione	Parete perimetrale lato Est
- andamento	Orizzontale
- configurazione cigli fessurativi	Paralleli complanari
- profondità	
- dati contestuali	
OSSERVAZIONI

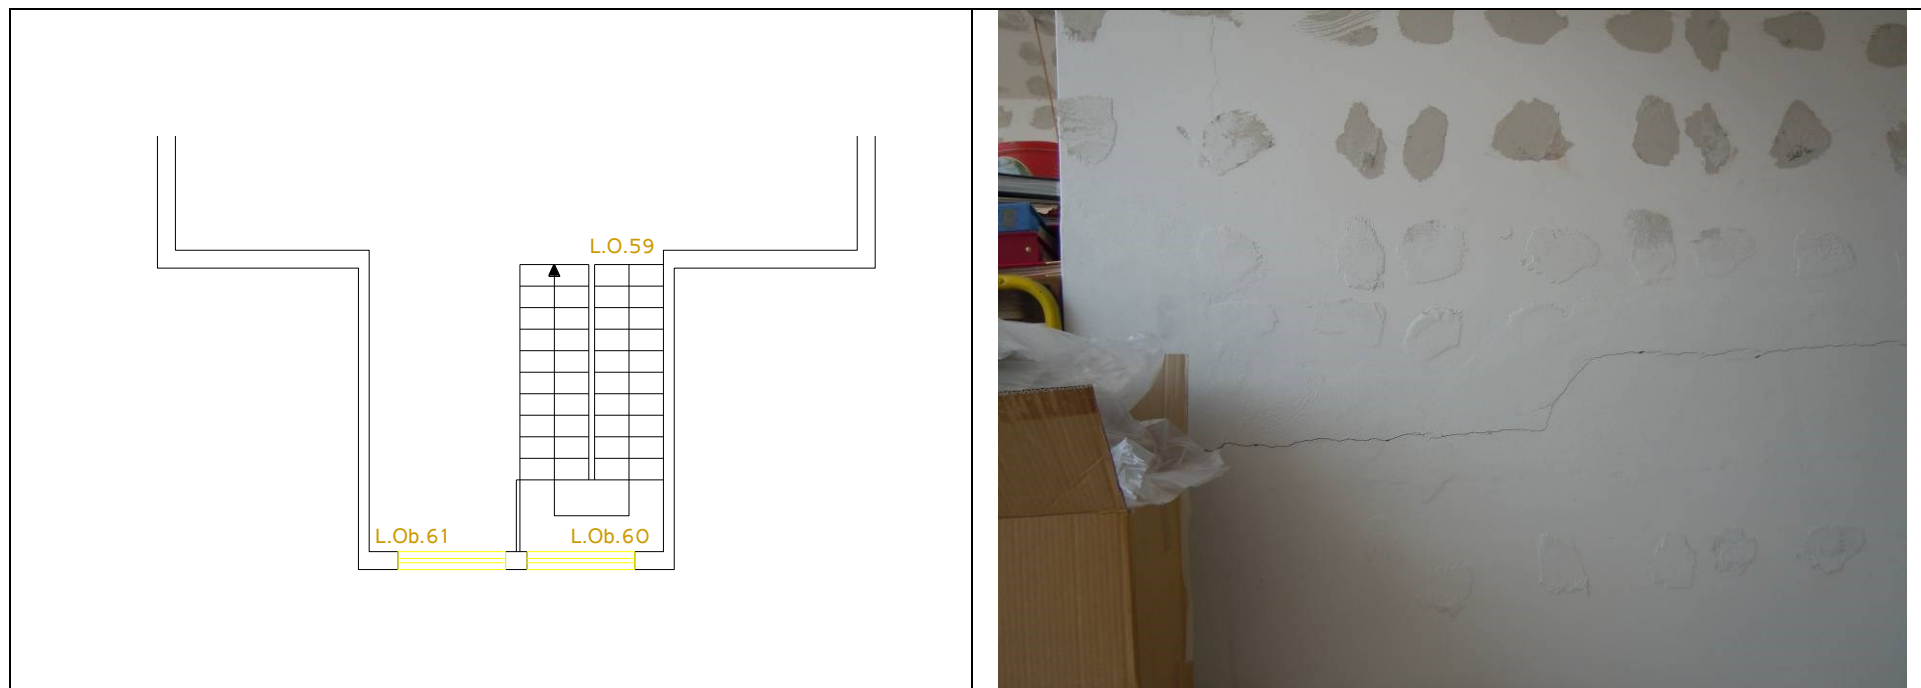
UBICAZIONE	Piano ballatoio
DATA DEL RILIEVO	10 Giugno 2010
DESCRIZIONE	Fessurazione 59
DATI RILEVABILI	
- localizzazione	Parete sulla scala lato Sud-Est
- andamento	Orizzontale
- configurazione cigli fessurativi	Paralleli complanari
- profondità	
- dati contestuali	
OSSERVAZIONI

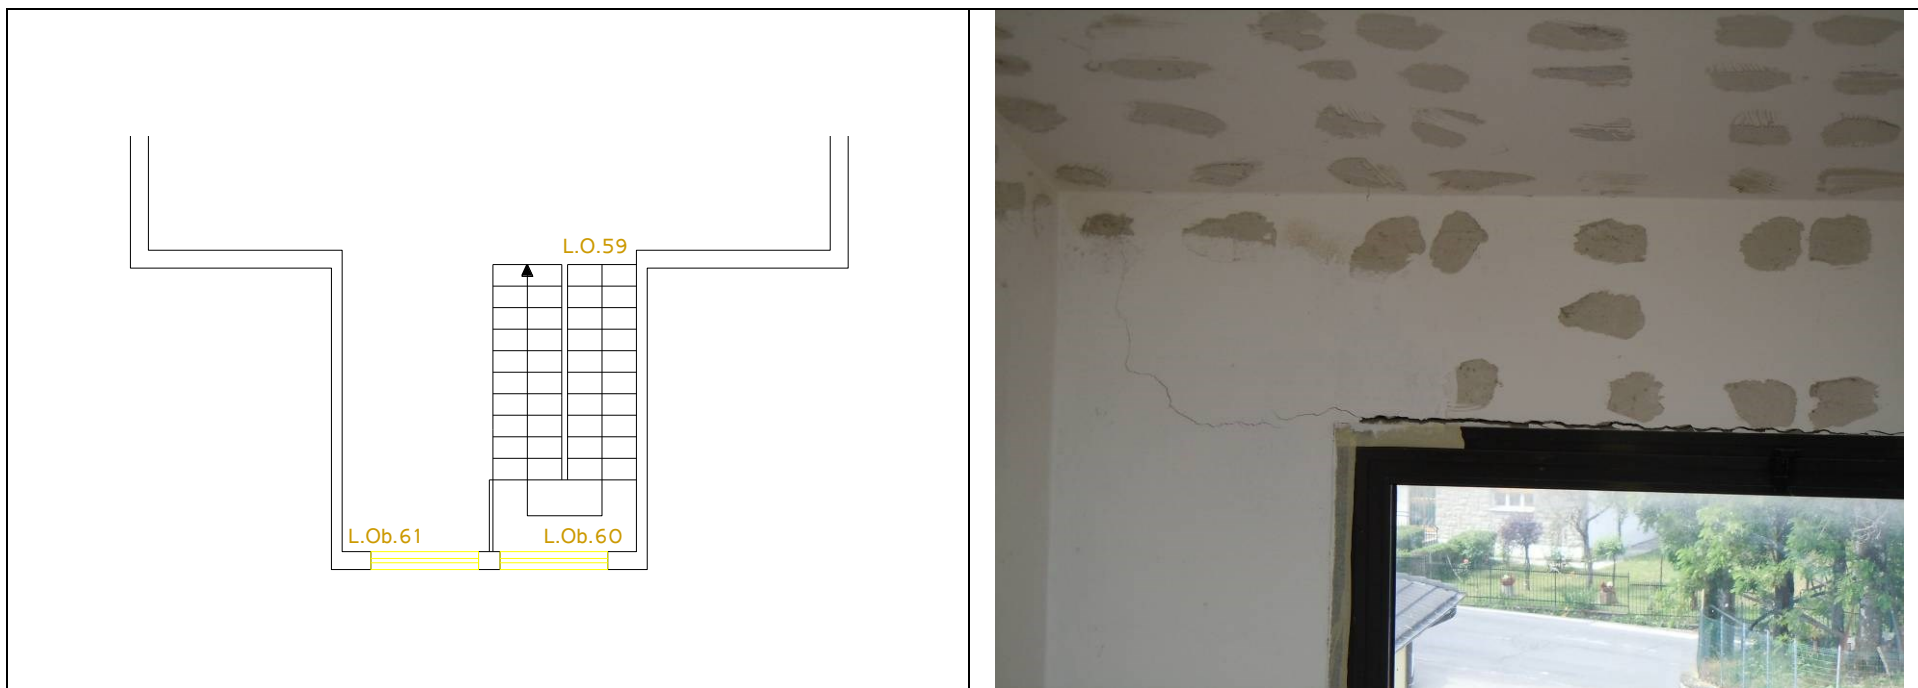
UBICAZIONE	Piano ballatoio
DATA DEL RILIEVO	10 Giugno 2010
DESCRIZIONE	Fessurazione 60
DATI RILEVABILI	
- localizzazione	Parete sulla scala lato Sud-Est
- andamento	Obliqua
- configurazione cigli fessurativi	Paralleli complanari
- profondità	
- dati contestuali	
OSSERVAZIONI

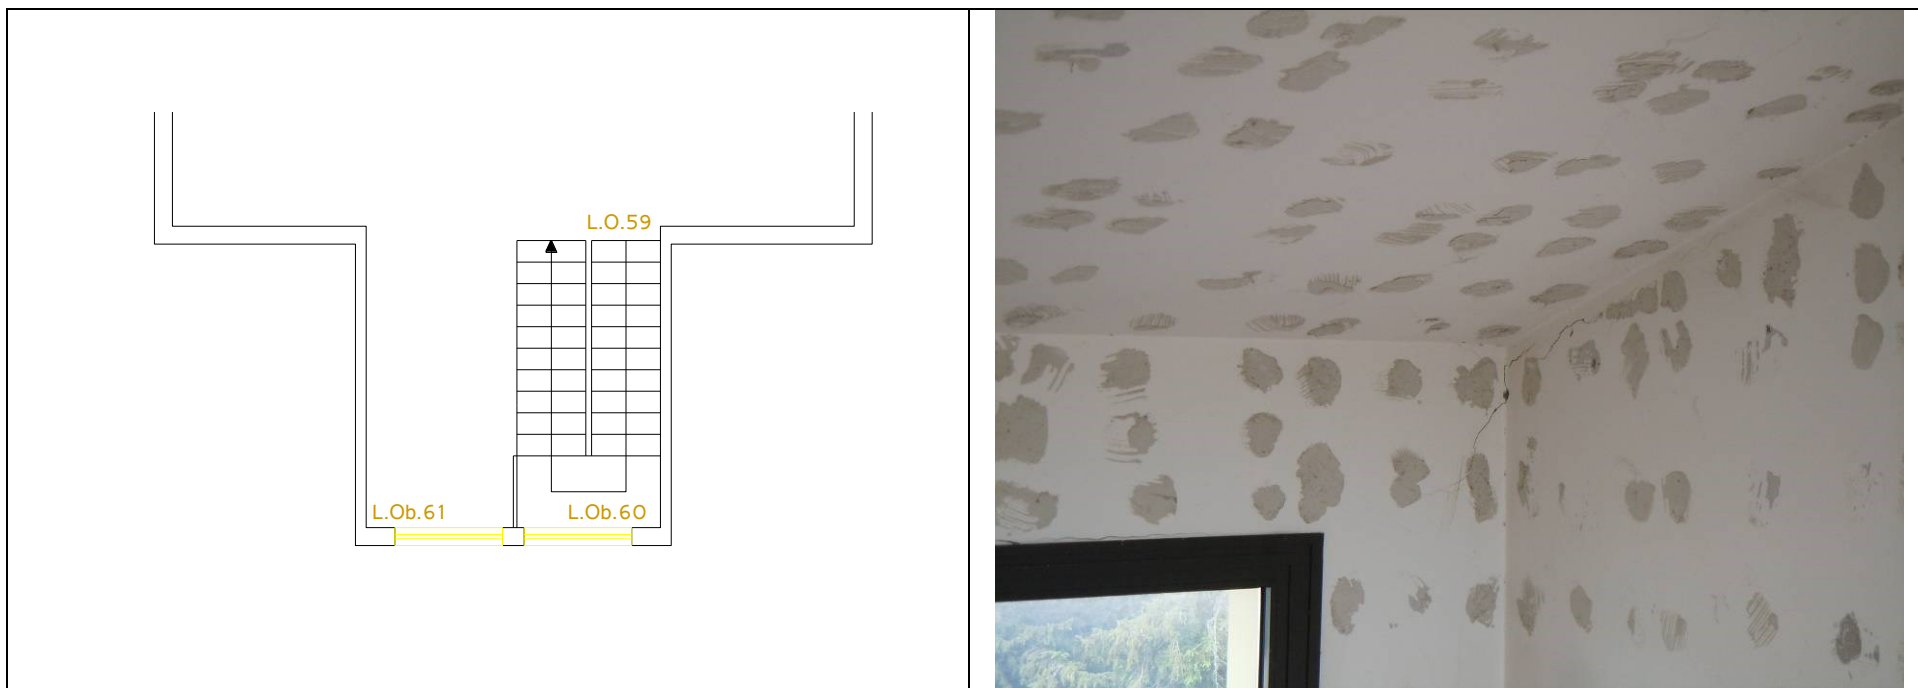
UBICAZIONE	Piano ballatoio
DATA DEL RILIEVO	10 Giugno 2010
DESCRIZIONE	Fessurazione 61
DATI RILEVABILI	
- localizzazione	Parete sulla scala lato Sud-Ovest
- andamento	Obliqua
- configurazione cigli fessurativi	Paralleli complanari
- profondità	
- dati contestuali	
OSSERVAZIONI

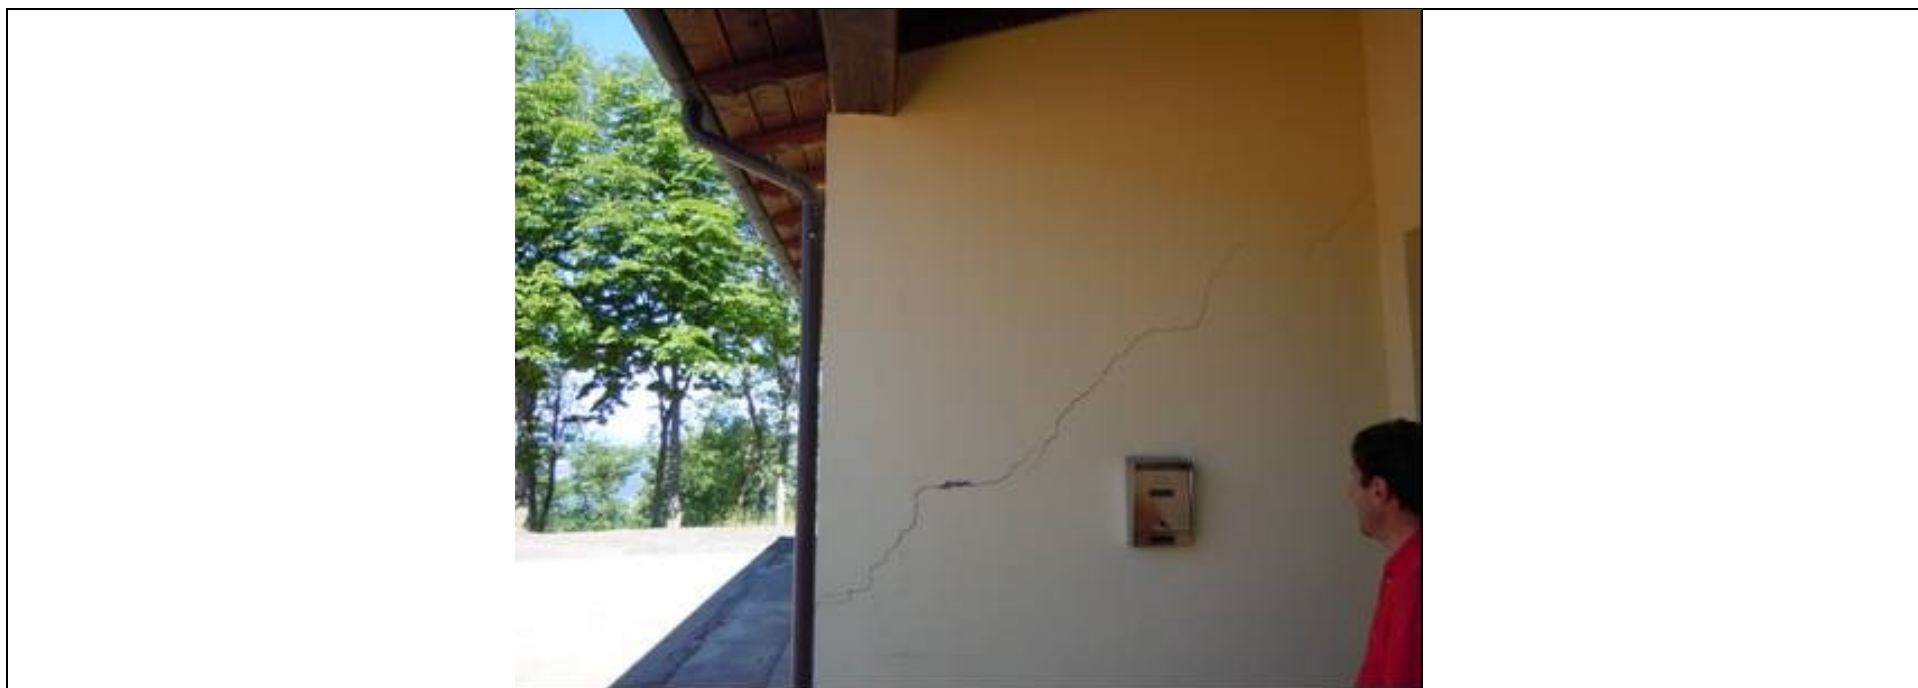
UBICAZIONE	Prospetto Sud
DATA DEL RILIEVO	10 Giugno 2010
DESCRIZIONE	Fessurazione 62
DATI RILEVABILI	
- localizzazione	Parete prospetto Sud
- andamento	Obliqua
- configurazione cigli fessurativi	Paralleli complanari
- profondità	
- dati contestuali	
OSSERVAZIONI

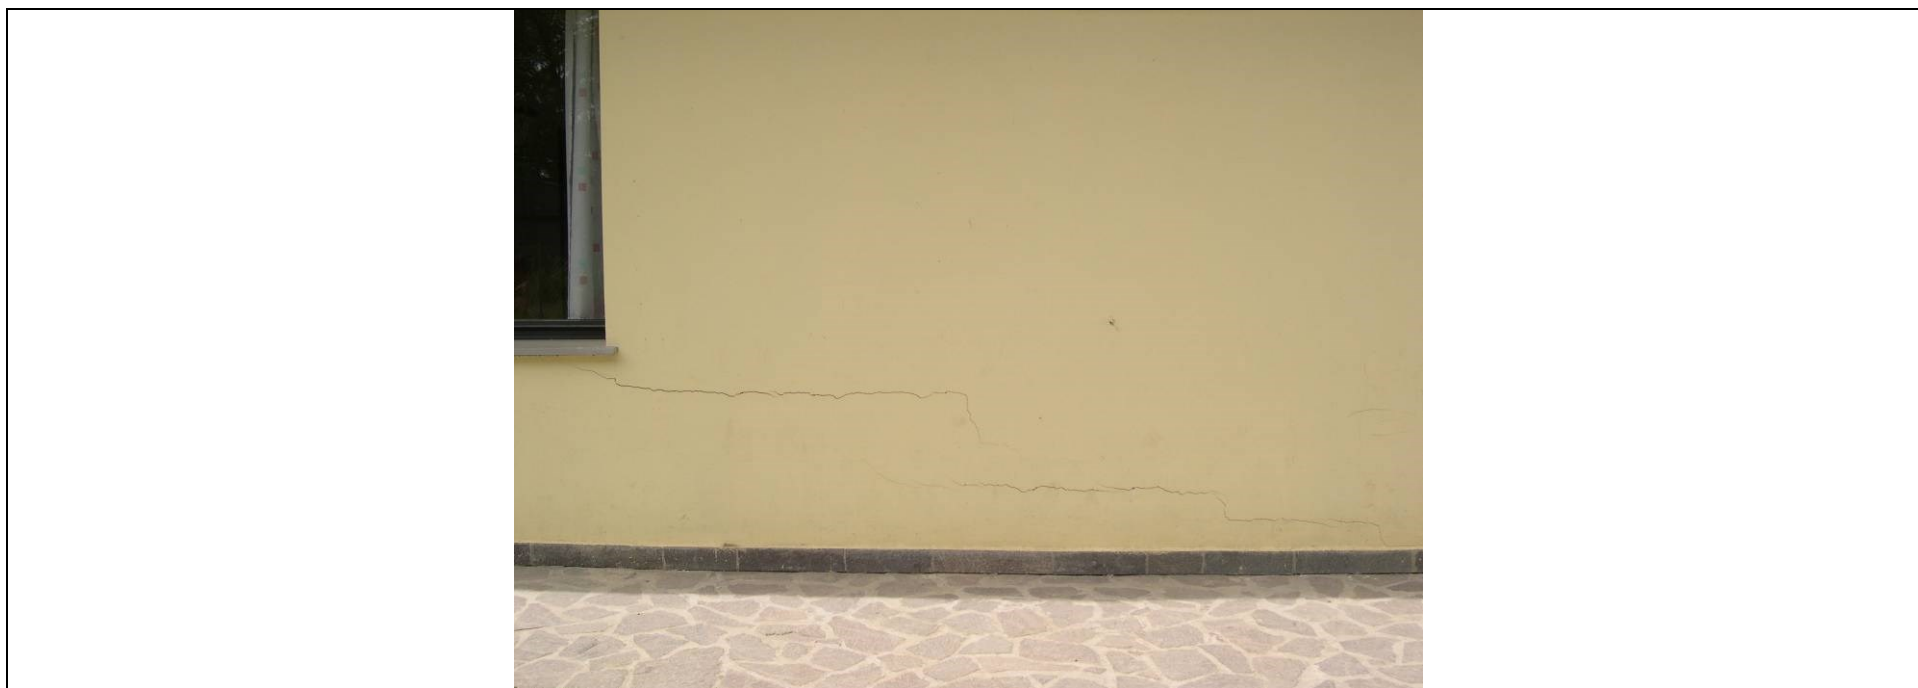
UBICAZIONE	Prospetto Sud
DATA DEL RILIEVO	10 Giugno 2010
DESCRIZIONE	Fessurazione 63
DATI RILEVABILI	
- localizzazione	Parete prospetto Sud
- andamento	Orizzontale
- configurazione cigli fessurativi	Paralleli complanari
- profondità	
- dati contestuali	
OSSERVAZIONI

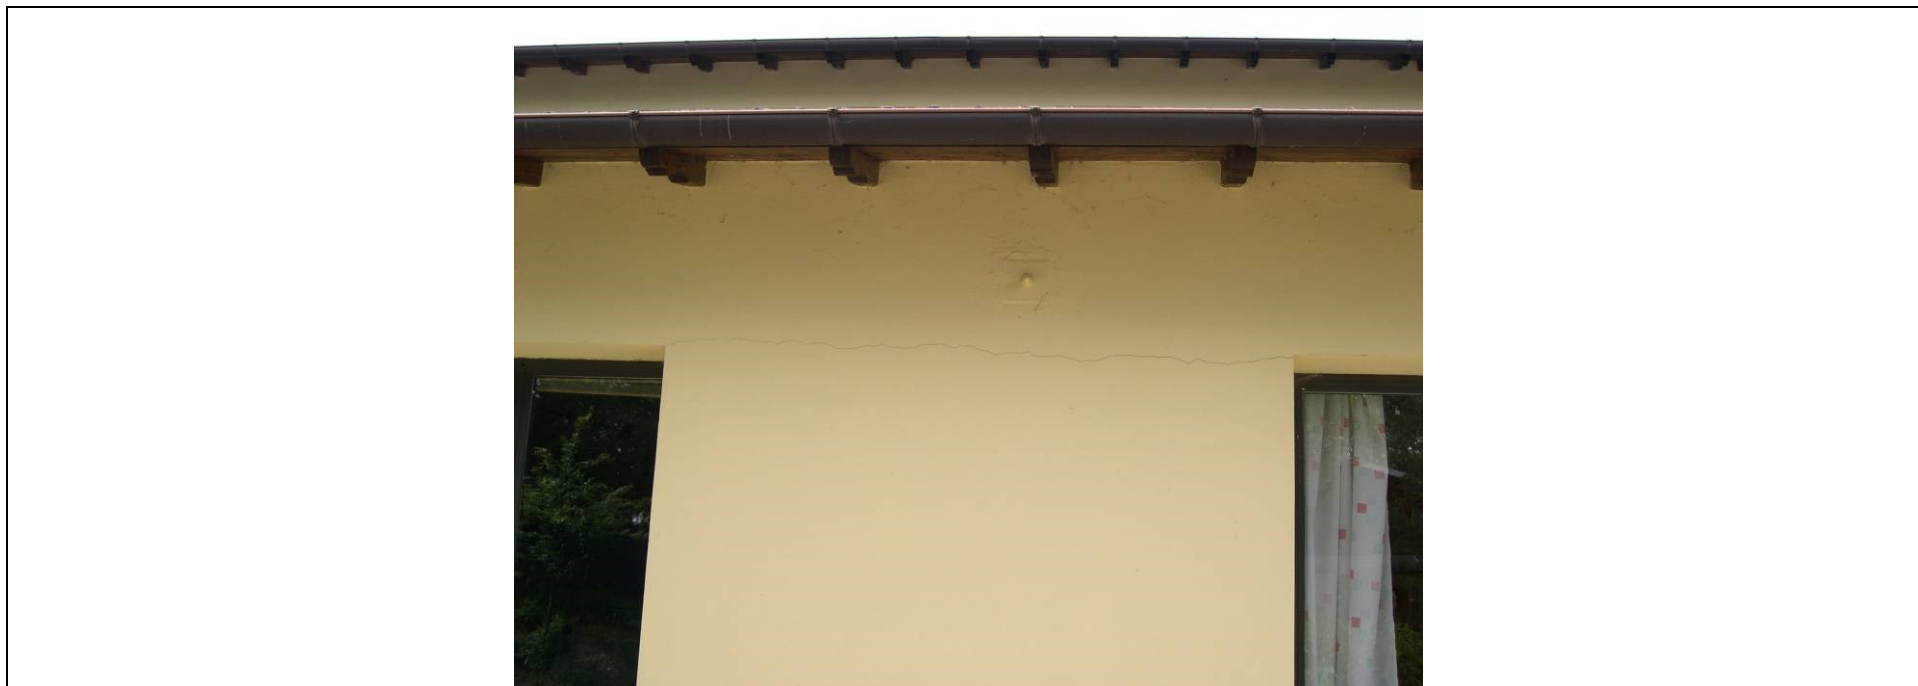
UBICAZIONE	Prospetto Sud
DATA DEL RILIEVO	10 Giugno 2010
DESCRIZIONE	Fessurazione 64
DATI RILEVABILI	
- localizzazione	Parete prospetto Sud
- andamento	Orizzontale
- configurazione cigli fessurativi	Paralleli complanari
- profondità	
- dati contestuali	
OSSERVAZIONI

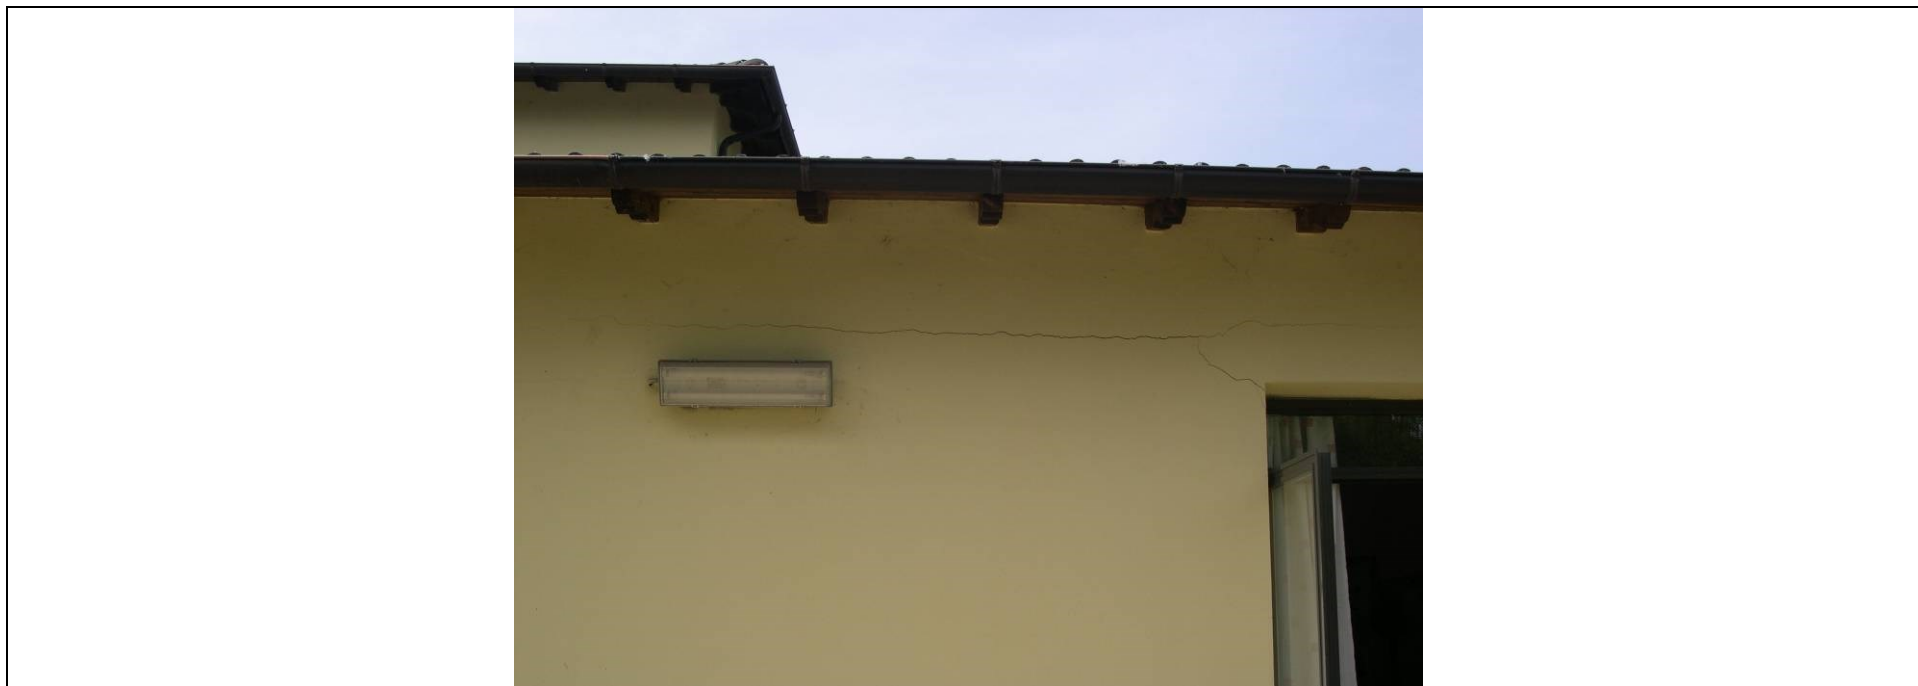
UBICAZIONE	Prospetto Sud
DATA DEL RILIEVO	10 Giugno 2010
DESCRIZIONE	Fessurazione 65
DATI RILEVABILI	
- localizzazione	Parete prospetto Sud
- andamento	Orizzontale
- configurazione cigli fessurativi	Paralleli complanari
- profondità	
- dati contestuali	
OSSERVAZIONI

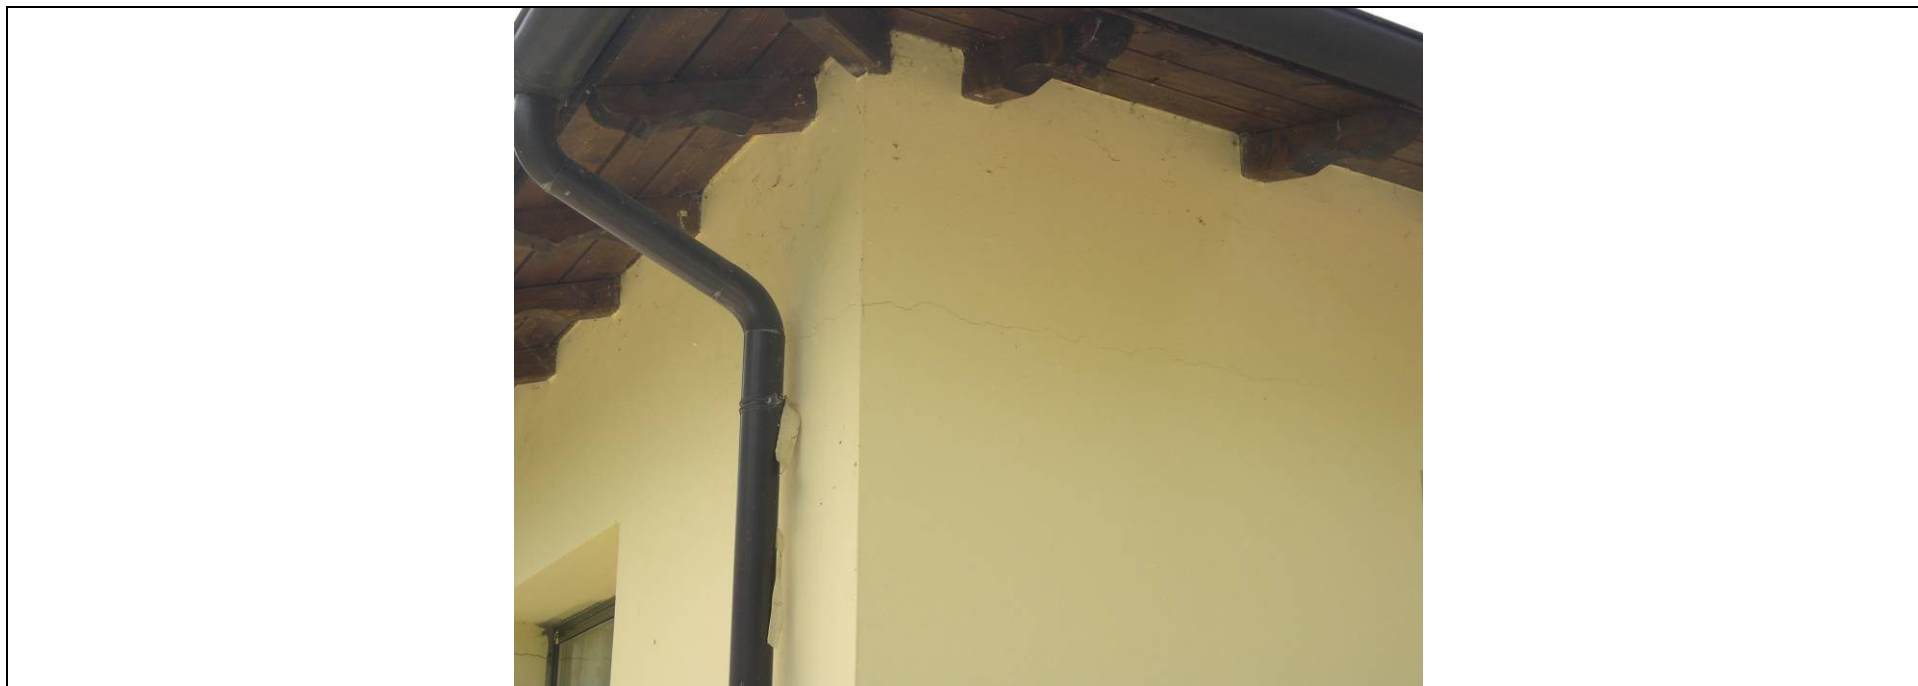
UBICAZIONE	Prospetto Nord-Est
DATA DEL RILIEVO	10 Giugno 2010
DESCRIZIONE	Fessurazione 66
DATI RILEVABILI	
- localizzazione	Parete angolo Nord-Est
- andamento	Orizzontale
- configurazione cigli fessurativi	Paralleli complanari
- profondità	
- dati contestuali	
OSSERVAZIONI
