RIPARAZIONE DEI DANNI POST SISMA
DEL 20-29 MAGGIO 2012

Teatro Facchini

Tav. n°

RILIEVO DEL QUADRO FESSURATIVO

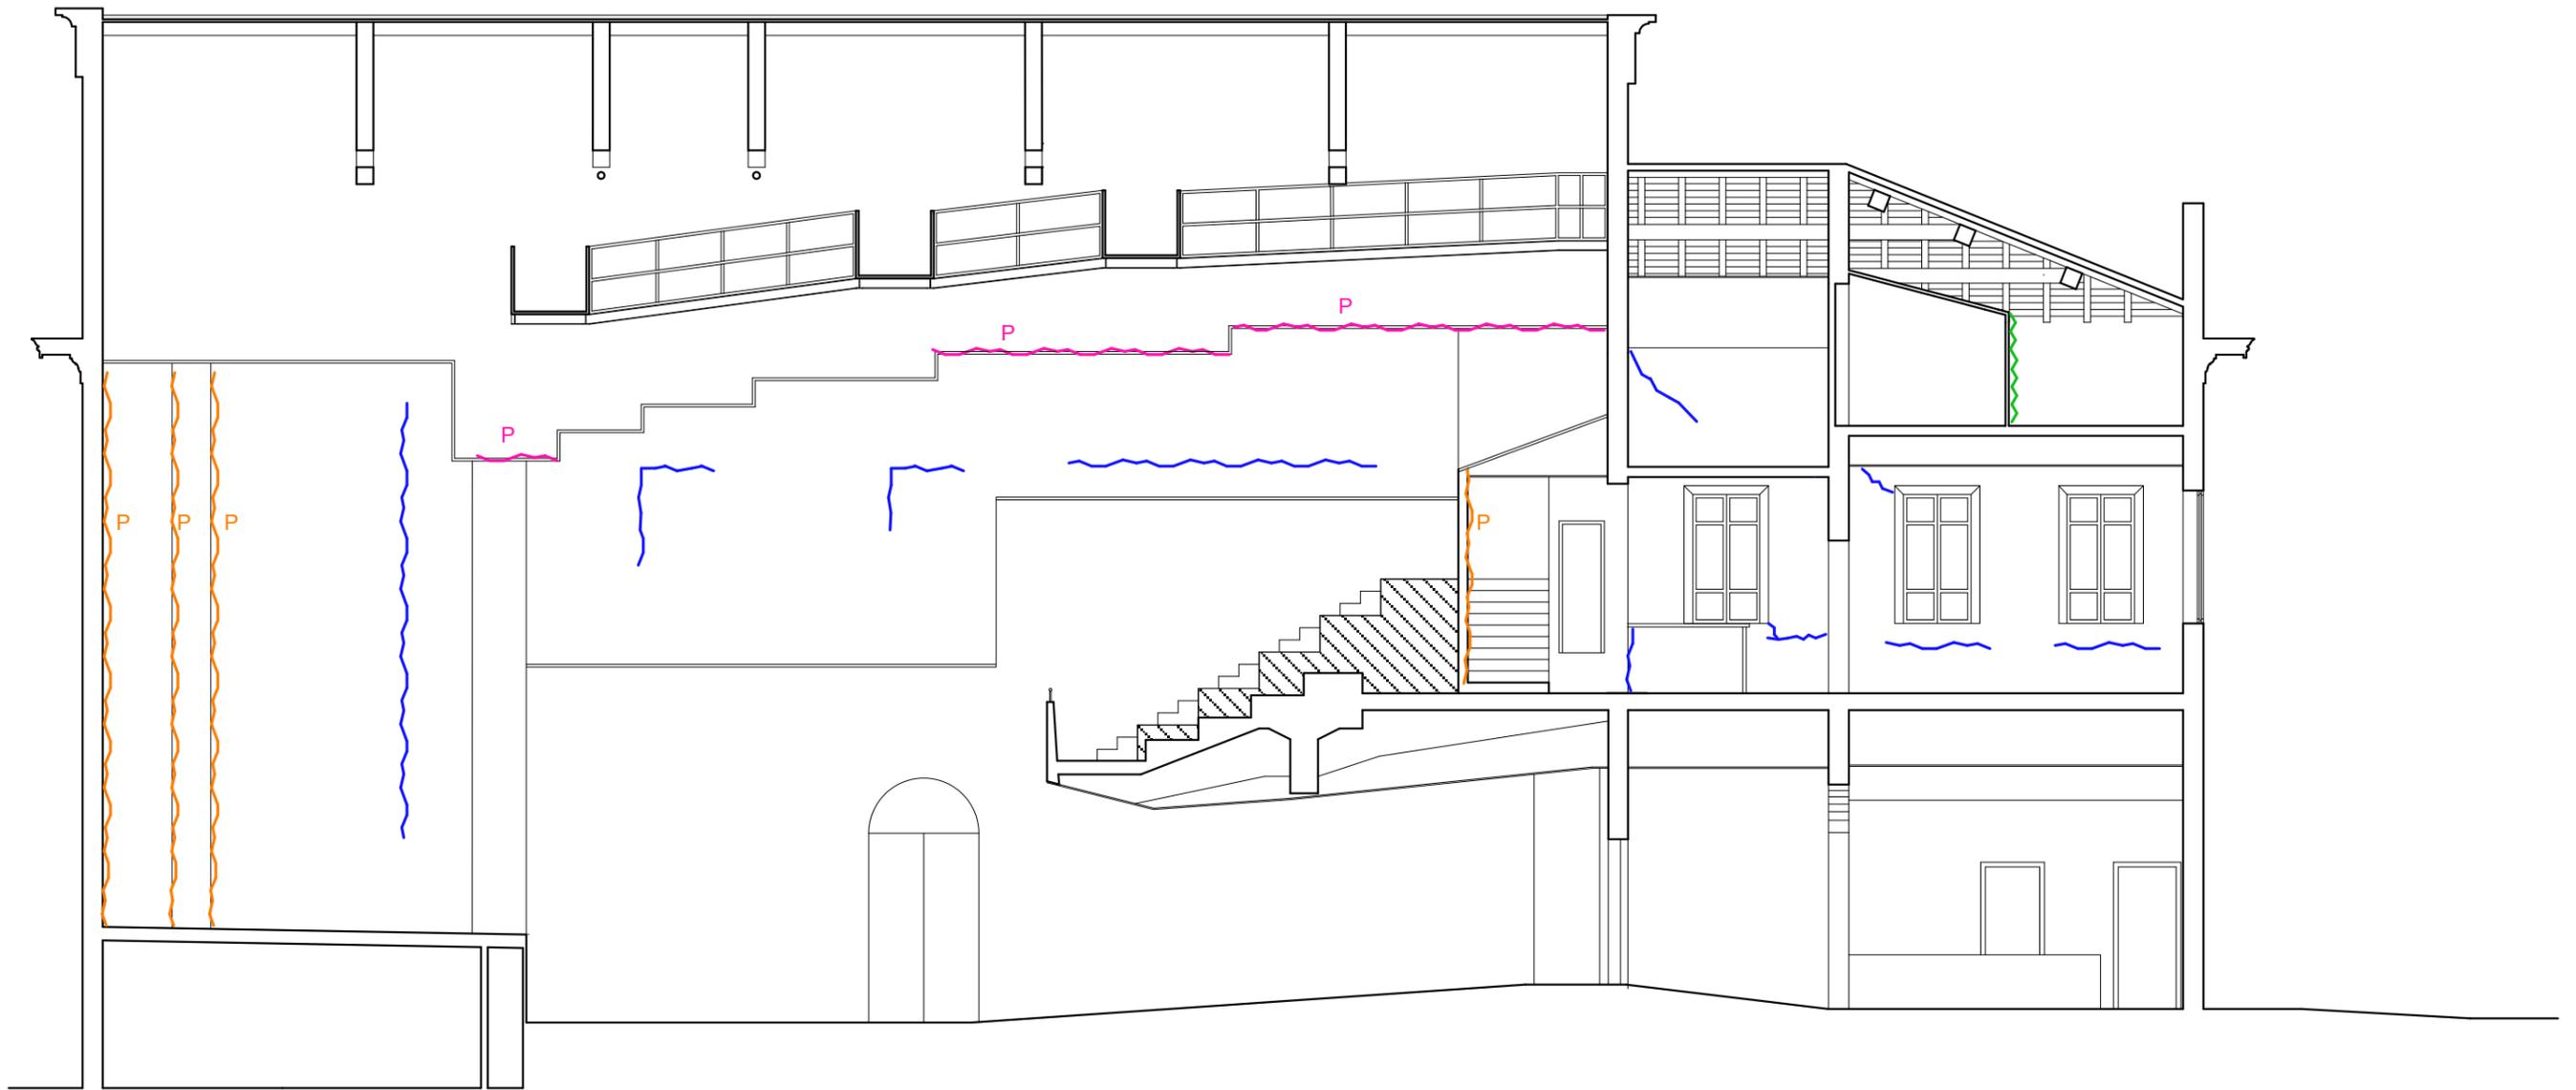
SEZIONE A-A'

Lesione non passante

Crollo parziale muratura

Lesioni passanti nelle pareti in cartongesso

Lesioni passanti nel controsoffitto in cartongesso

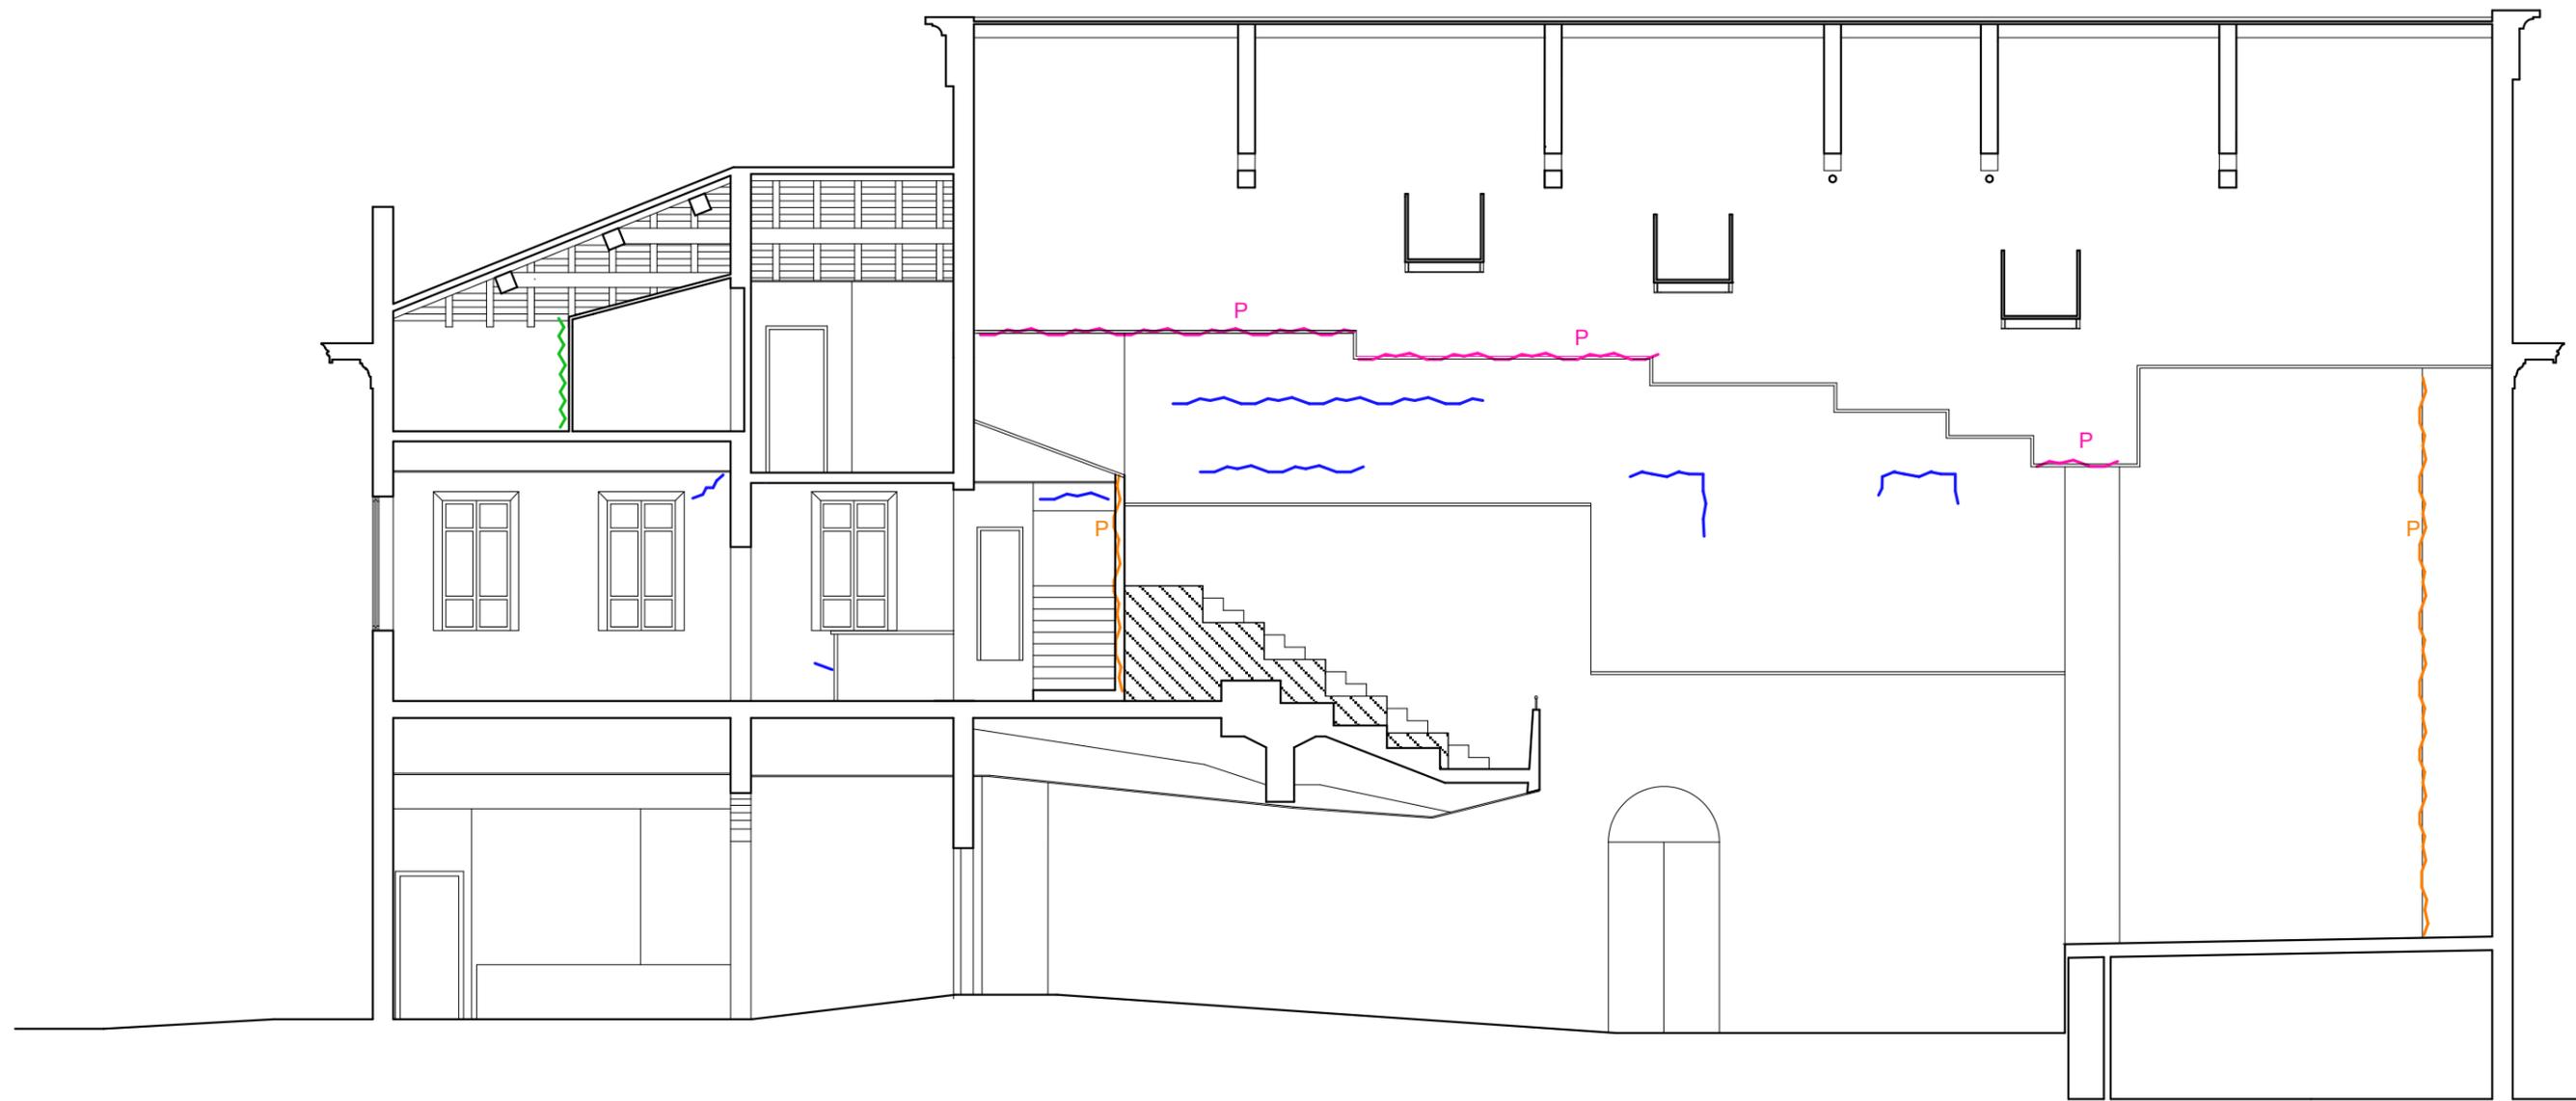
SEZIONE D-D'

Lesione non passante

Crollo parziale muratura

Lesioni passanti nelle pareti in cartongesso

Lesioni passanti nel controsoffitto in cartongesso
