ISTITUTO ISTRUZIONE SUPERIORE E LICEO ARTISTICO

«ADOLFO VENTURI»

SEDE DI VIA BELLE ARTI – INTERVENTO DI MIGLIORAMENTO SISMICO E RESTAURO DEL CORTILE DELL’ESEDRA, DELLE FACCIATE E DEL PORTICO

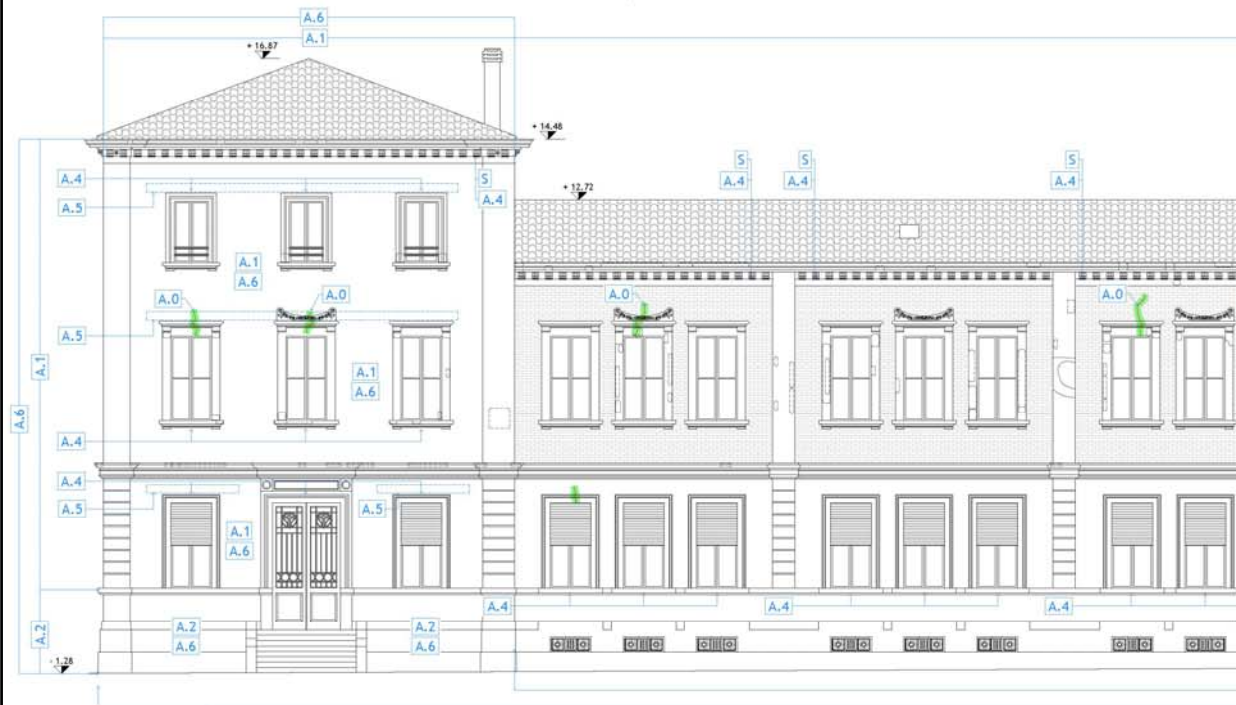
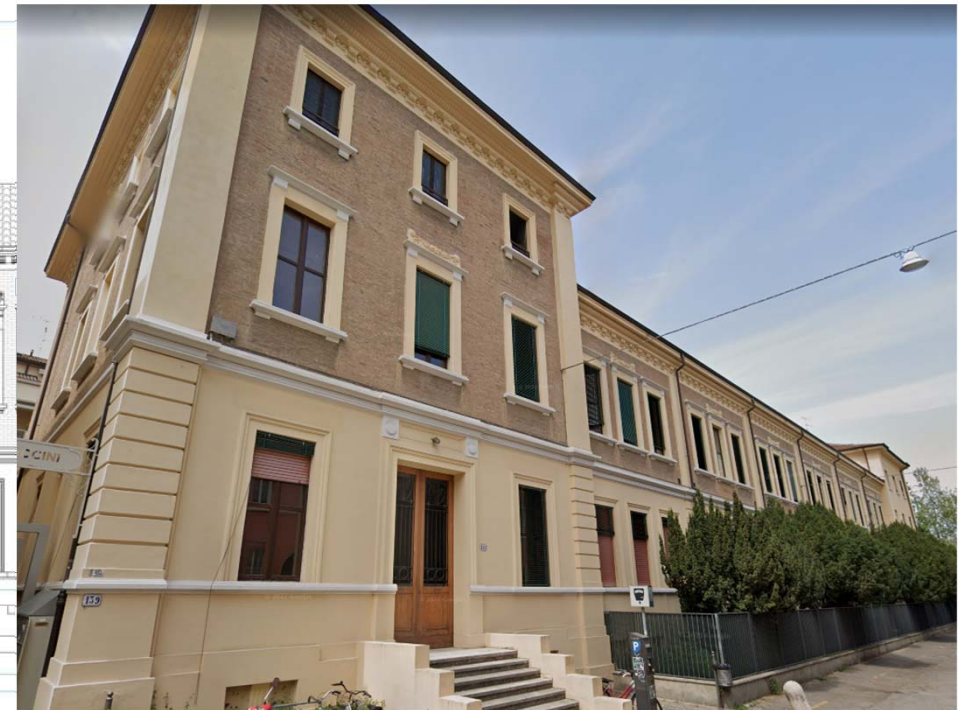
SEDE DI VIA GANACETO

In questo edificio sono stati realizzati lavori di miglioramento sismico, ristrutturazione e manutenzione straordinaria. Sono state rinnovate buona parte delle finiture interne, porte e finestre nonché l'impianto di illuminazione, a cui si aggiunge il ripristino della cancellata su Viale Monte Kosica. L'edificio è composto da 16 aule e 5 laboratori.

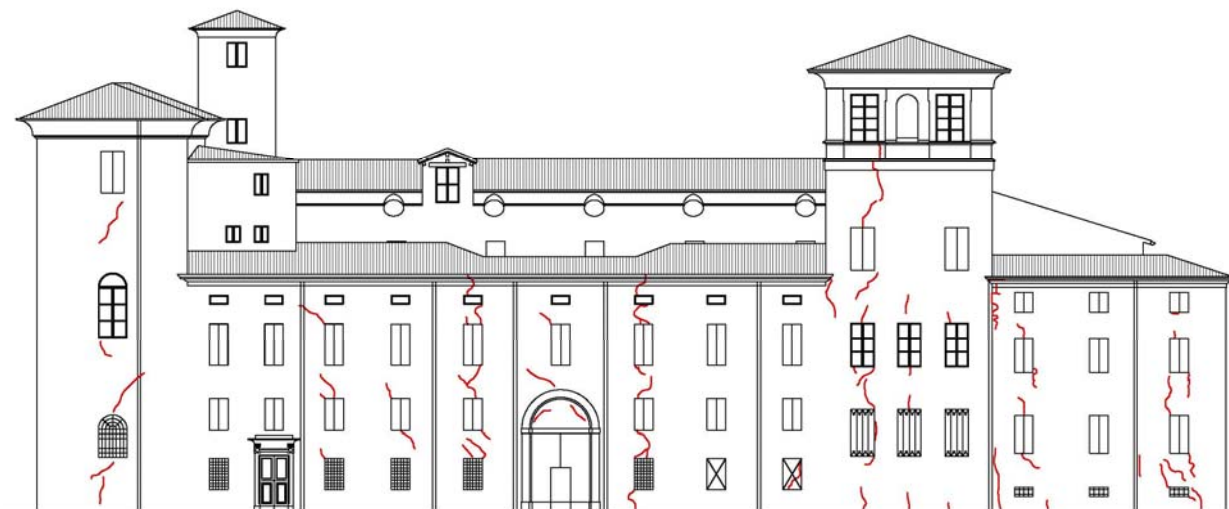
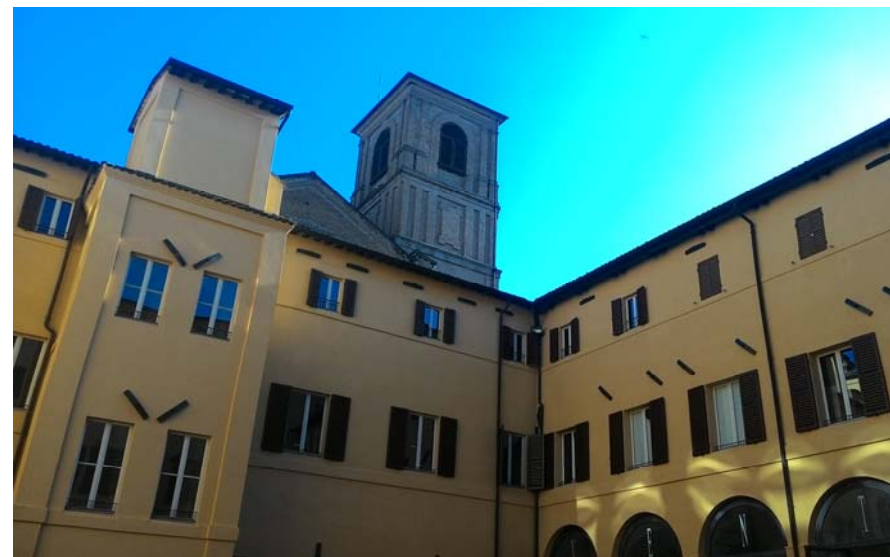
SEDE DI VIA DEI SERVI

Il 7 gennaio 2019 è stata riaperta la sede dell'Istituto Venturi in **Via dei Servi** a Modena, inagibile dal 2012 per i danni causati dal sisma. I lavori hanno comportato un investimento pari a 2.308.000 €, finanziati con i fondi regionali per la ricostruzione e dalla Provincia stessa. Autorizzati dalla Soprintendenza ai Beni culturali e paesaggistici, i lavori effettuati nella sede dell'istituto Venturi di via dei Servi a Modena hanno migliorato le prestazioni sismiche dell'edificio grazie a rinforzi strutturali e all'installazione nelle murature di quasi 500 catene antiribaltamento.

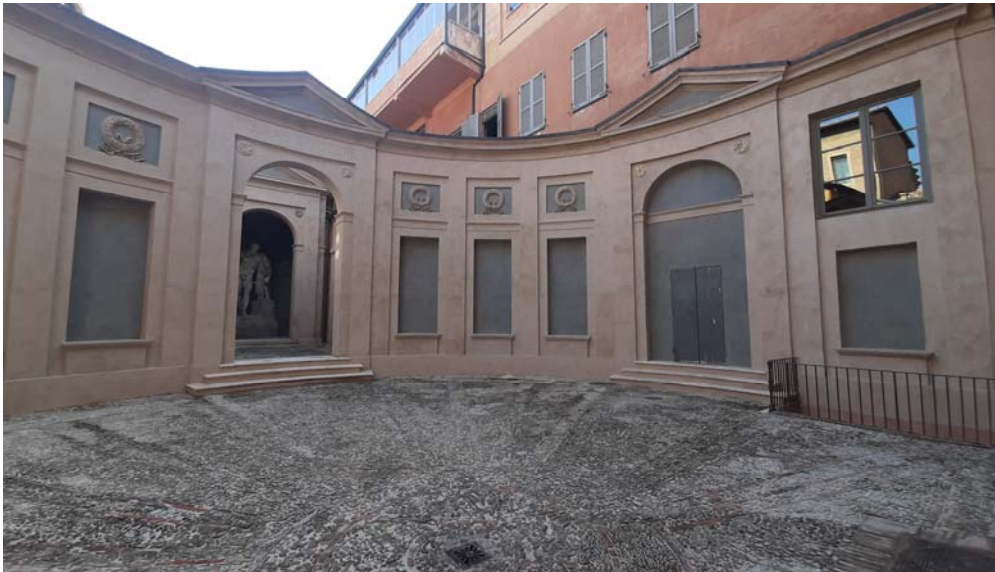
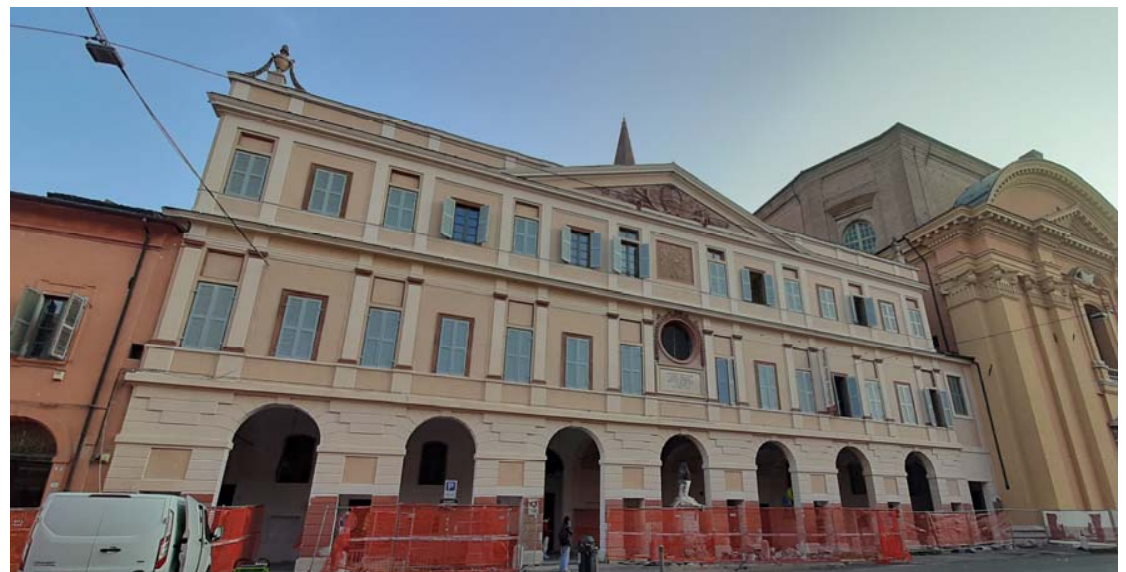
SEDE DI VIA BELLE ARTI

In data 20 ottobre 2022 sono stati conclusi presso la sede storica di **Via Belle Arti** i lavori di restauro degli intonaci, dei tinteggi e degli stucchi della facciata principale, nonché del relativo portico di ingresso, oltre al restauro del cortile interno “ad esedra”, centro dell’intero complesso monumentale e scolastico. Parallelamente si è concluso l’intervento strutturale, resosi necessario a seguito dei danneggiamenti subiti dal fabbricato con il sisma del maggio 2012. Questi lavori hanno riguardato il rafforzamento dei solai di copertura mediante il parziale rifacimento della copertura lignea, la creazione di un sistema di controventi di facciata e la messa in opera di un cordolo metallico perimetrale.
